Schlussbericht der Eidgenössischen Flugunfall-Untersuchungskommission

des Flugzeuges Wassmer Jodel D-120 HB-SPR

vom 28. September 1986

Reckingen/VS

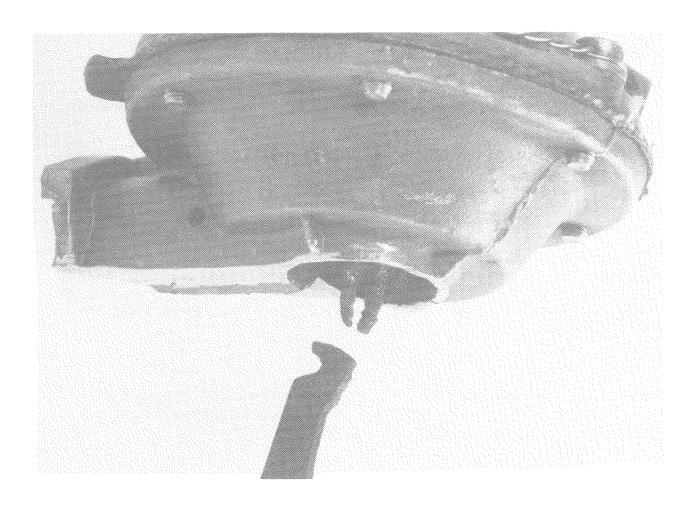
- Nach der Teilzerlegung der Pumpe wurde festgestellt, dass der Pumpenstössel durchgerostet war, wobei der Betätigungshebel ausrasten konnte.
 - 3. Durch den Pumpenausfall wurde die Brennstofförderung unverzüglich unterbrochen.

- 4. Das Korrodieren der Teile wurde durch Kondensation im Motorinnern verursacht.
- Eine Benzinprobe aus der Tankanlage des Regionalflugplatzes Grenchen vom 16.10.1986 wurde der EMPA zur Untersuchung übergeben. Beurteilung: Leistungszahl fett zu niedrig. Dies entspricht im übrigen der "Joint Fuelling System Check List". Das Unfallflugzeug wurde mit obgenanntem Kraftstoff aufgetankt.

Während des Unfallfluges versagte der mechanische Antrieb der Benzinpumpe, was einen sofortigen Unterbruch der Benzinzufuhr zur Folge hatte. Der Stössel war vorne vollständig durchgerostet und rastete beim Betätigungshebel aus. Eine zweite elektrisch betriebene Benzinpumpe war nicht vorhanden.

In den vergangenen Winterperioden wurde das Flugzeug während mehrerer Wochen nicht geflogen. Begünstigt durch Luftfeuchtigkeit und Temperaturschwankungen konnte der Pumpenstössel korrodieren.

Durchgerosteter Pumpenstössel und Betätigungshebel
