Schlussbericht der Eidgenössischen Flugunfall-Untersuchungskommission

des Flugzeuges Cessna F152 HB-CGZ

vom 9. September 1986

Flugfeld Speck-Fehraltorf

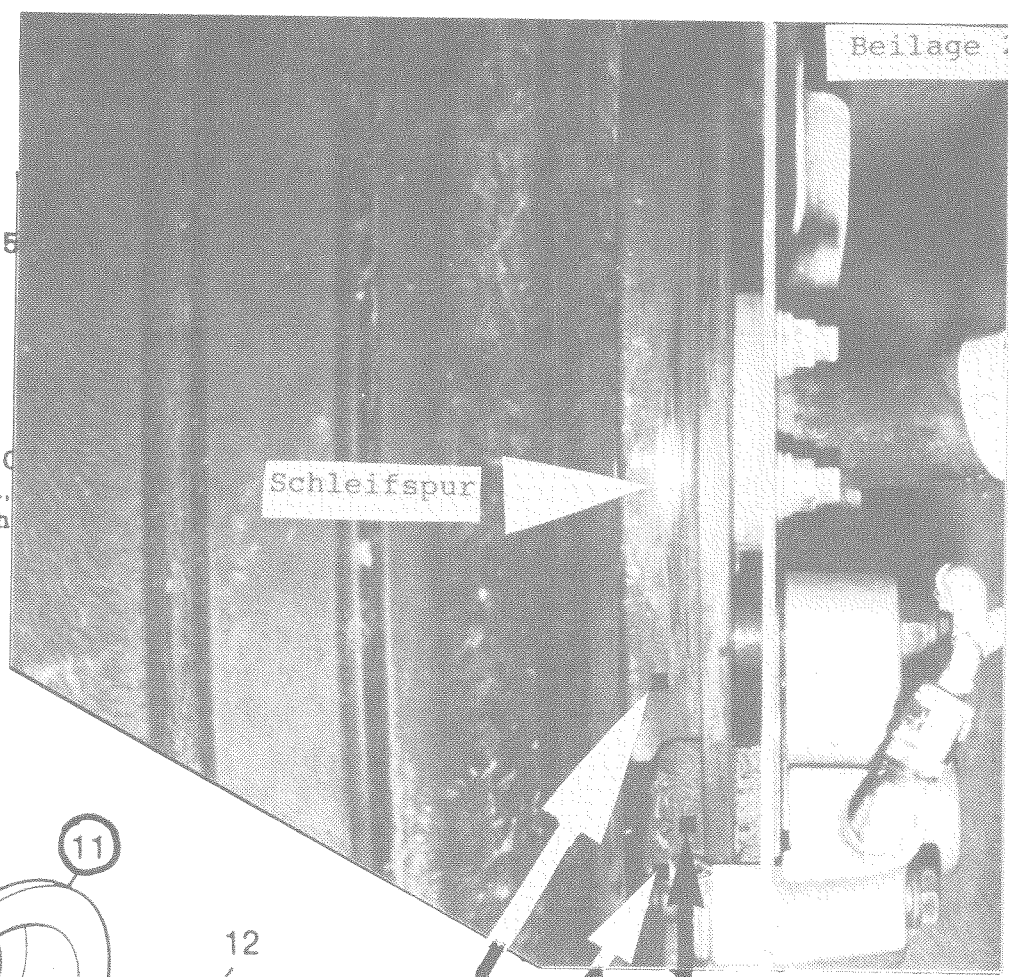
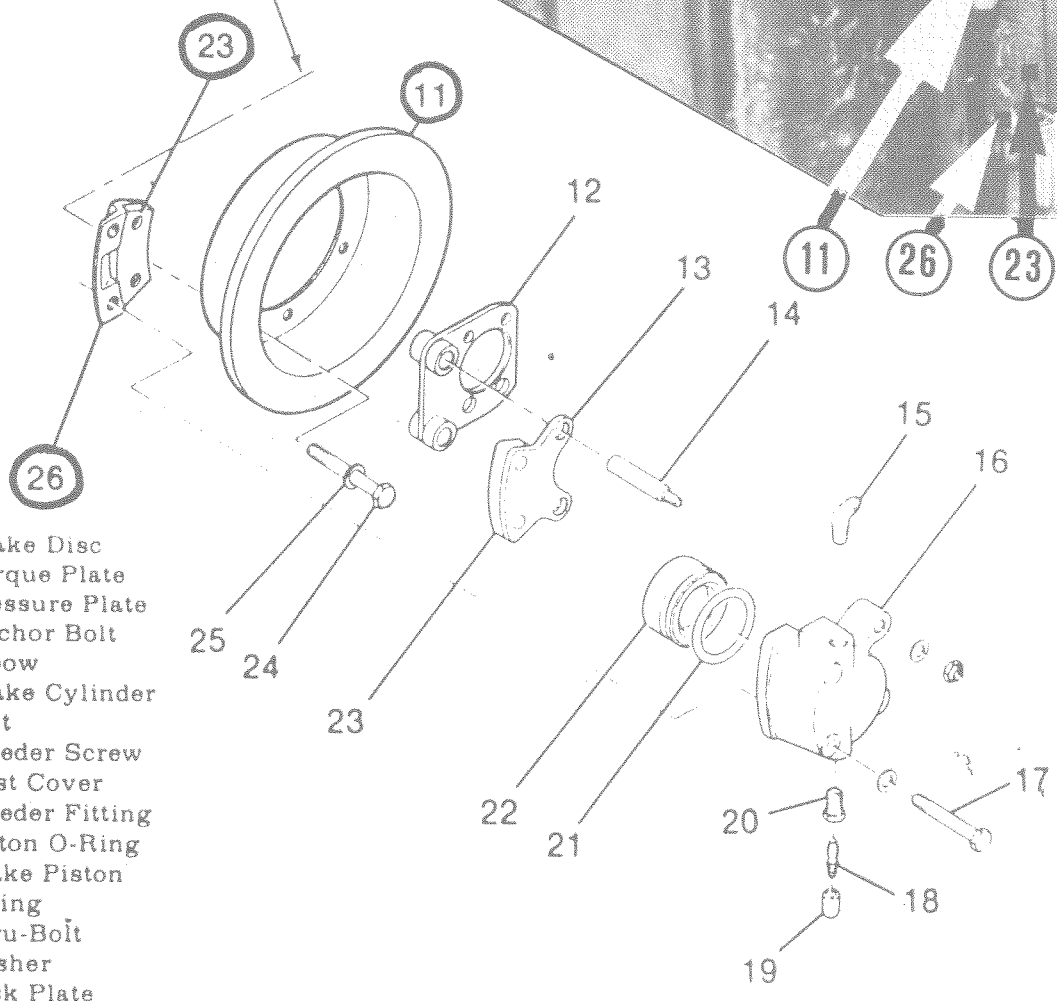
Figure 5-3. Main Landing Gear Wheel and Brake (Sheet 2 of 4)

- Technische Untersuchung (Bremsystem Beilage):

Anlässlich der 100-Stunden-Kontrolle wurden am rechten und linken Hauptfahrwerk die Bremsscheiben (Brake Discs) sowie auf der rechten Seite die hintere Bremsplatte mit Bremsbelag (Brake Lining) gewechselt.

Der auf der Bremsplatte aufgenietete Bremsbelag stand der Bremsplatte radial (Innenseite) vor und streifte am Umfang der Bremsscheibennabe. Daraus resultierte eine leichte Bremswirkung am rechten Rad.

Die technische Untersuchung ergab, dass sich das Rad am rechten Hauptfahrwerk infolge Berührens des vorstehenden Bremsbelages an der Bremsscheibennabe in einem leicht gebremsten Zustand befand.
