Schlussbericht der Eidgenössischen Flugunfall-Untersuchungskommission

des Helikopters Agusta AB206B HB-XOW

vom 31. Juli 1986

Emmenbrücke/LU

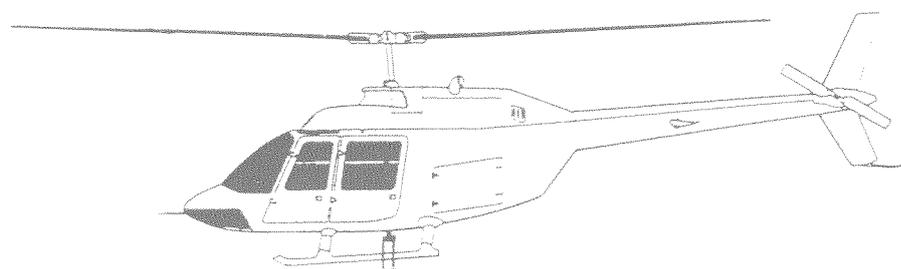
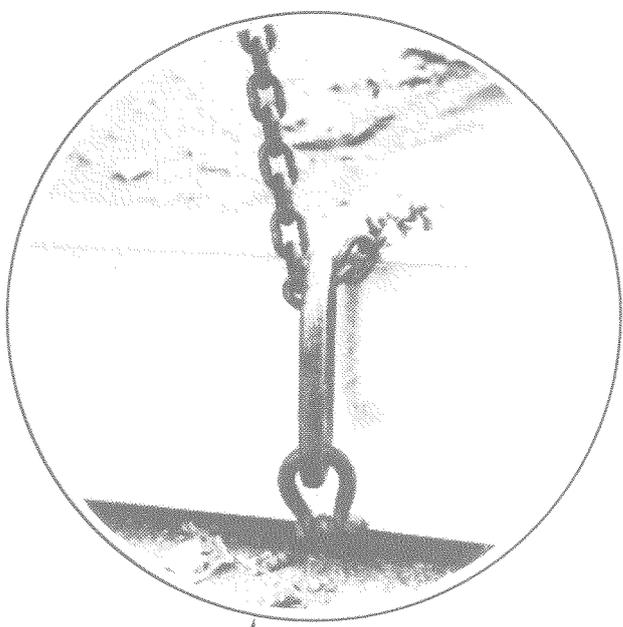
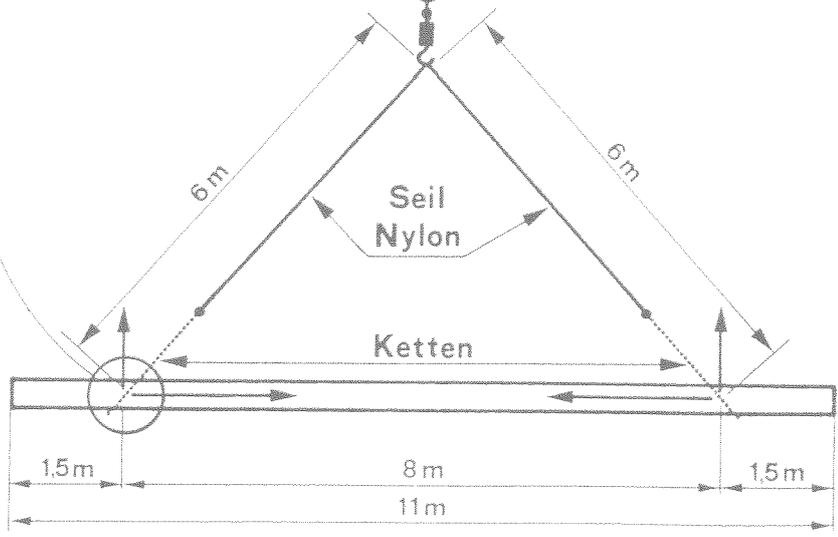
HELIKOPTER AM BODEN VOR DEM ABHEBEN

Nach dem Absetzen der Last landete der Pilot den Helikopter parallel zu weiteren am Boden zum Transport vorbereiteten 11 m langen Stahlgerüstträgern. Das Lastenseil war am Aussenlasthaken eingehängt und verlief vorerst unter dem Helikopterrumpf nach hinten und fand seine Fortsetzung in einem rechten Winkel zur Flugrichtung ausgerichtet am Boden. Am Seilende war ein Haken befestigt, an dem die Tragseile für die Stahlträger eingehängt werden sollten.

Zwei Zeugen, die die Arbeiten von zwei verschiedenen Gebäuden aus verfolgten, sahen, wie das Lastenseil nach dem Abheben des Helikopters nicht senkrecht in Richtung Last hing, sondern über den hinteren Teil der rechten Kufe zu liegen kam.

- Der Pilot war im Besitz eines gültigen Führerausweises für Berufspiloten (Hubschrauber).
- Der Helikopter war lufttüchtig und zum Verkehr zugelassen.
- Das Gewicht des Helikopters befand sich unter dem maximalen Abfluggewicht. Der Schwerpunkt befand sich, nachdem sich das Lastenseil nach dem Anheben der Last über das rechte

Landegestell gelegt hatte, ausserhalb des zulässigen seitlichen Bereichs.
