# **Rapport final de la Commission fédérale d'enquête sur les accidents d'aviation**

de l'avion Robin DR 400/180S HB-KAT

survenu le 2 mai 1986

à Bellevue/GE

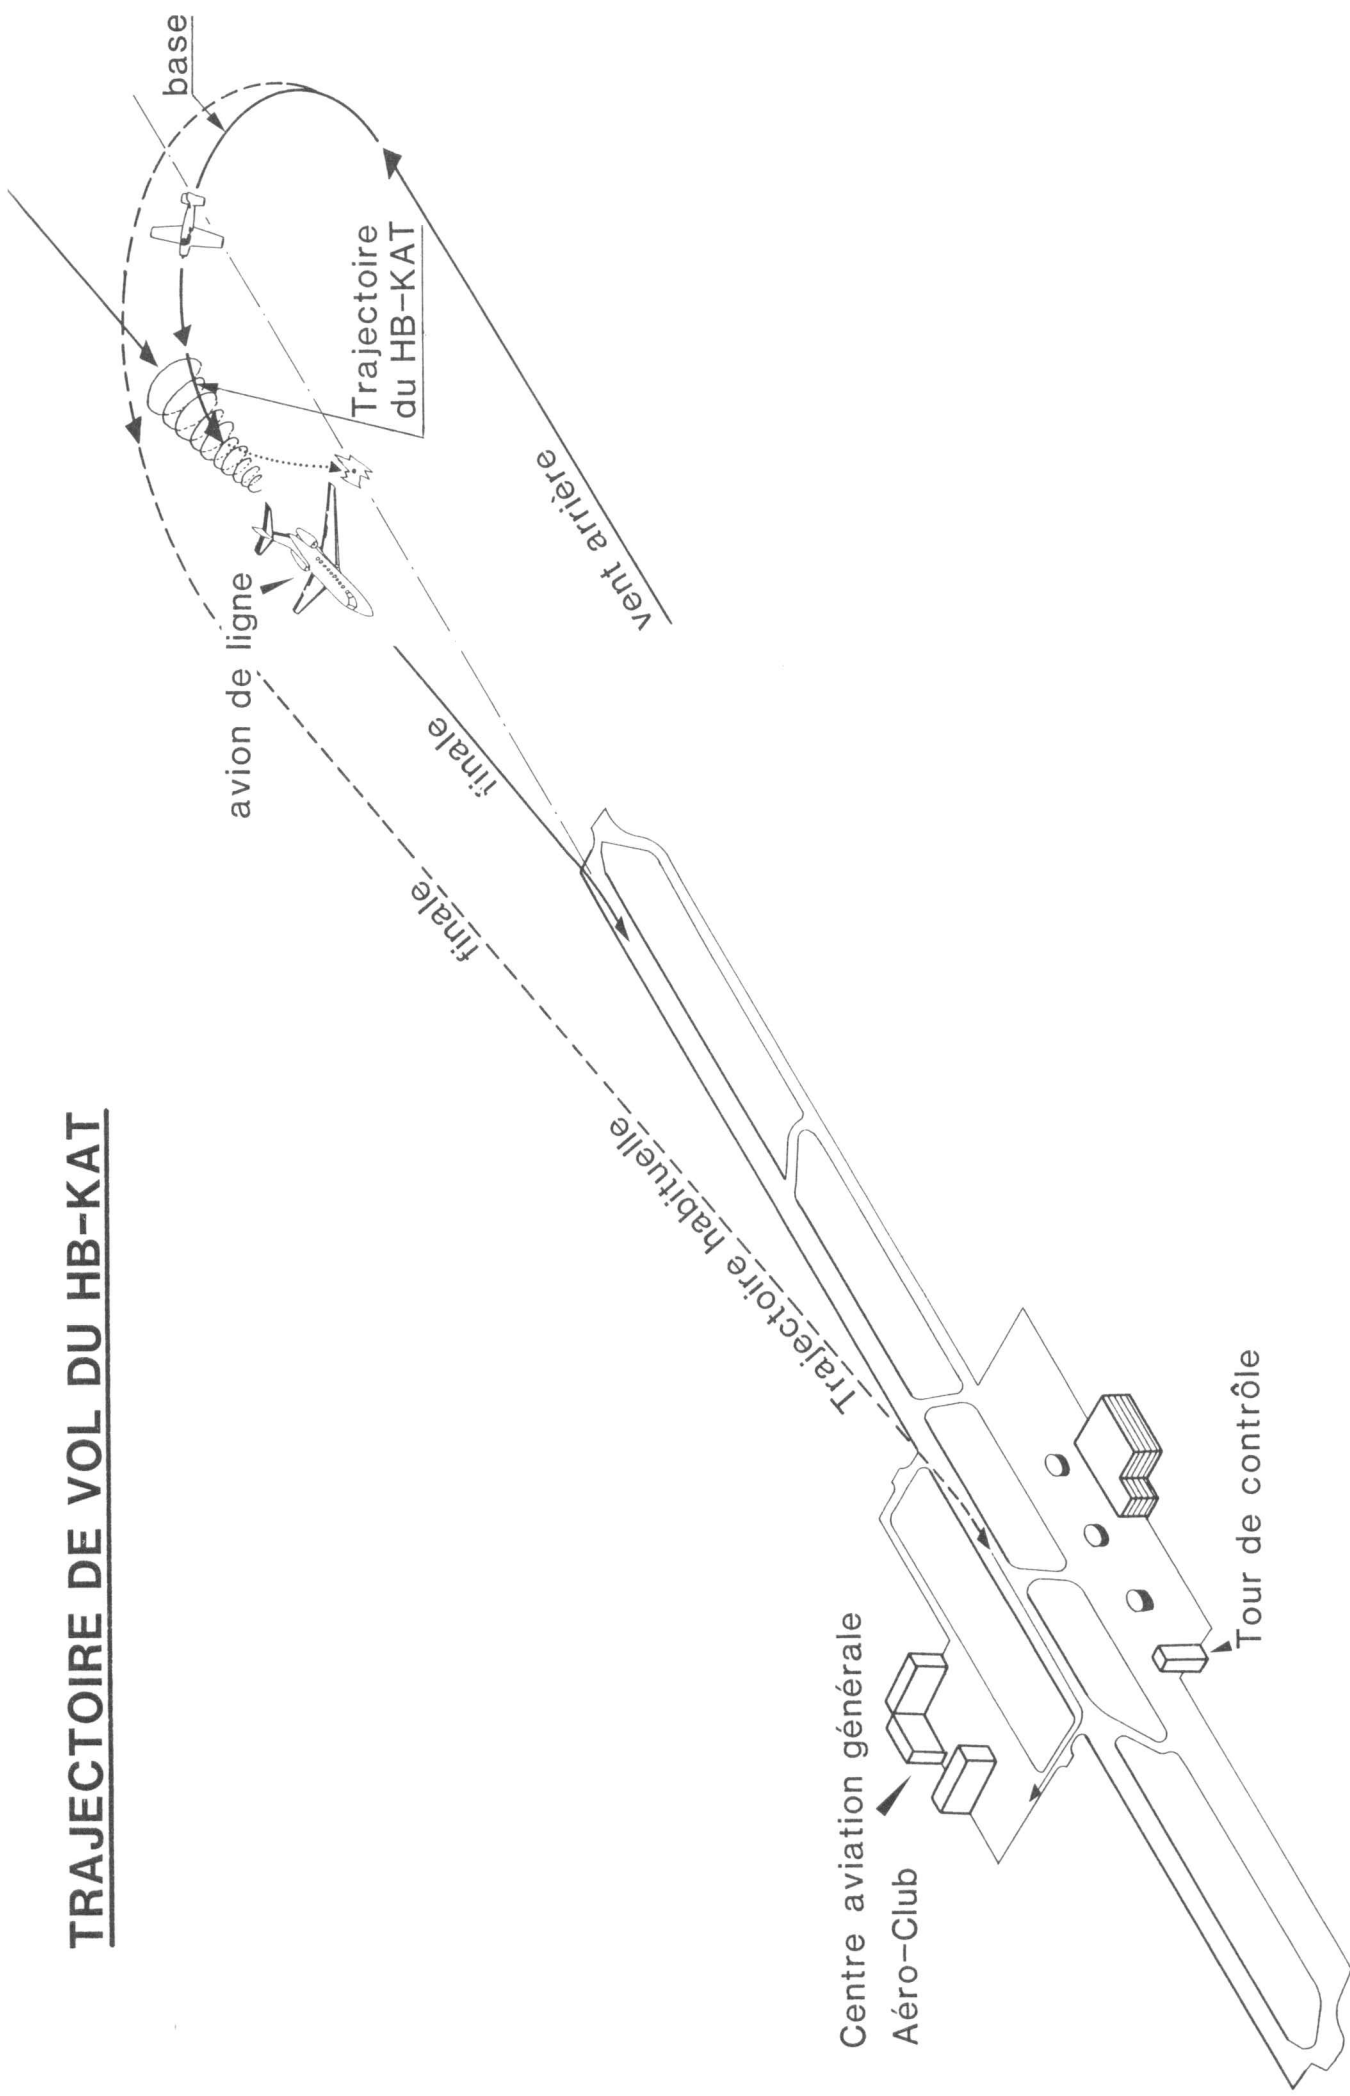
# TRAJECTOIRE DE VOL DU HB-KAT

Les témoignages établissent que le Robin a viré en finale à très faible hauteur et à courte distance du DC-9 qui le précédait, c'est-à-dire bien plus bas que la trajectoire qui amène normalement les avions légers plus haut que celle des avions de ligne, réduisant considérablement le risque de pénétrer dans leurs turbulences de sillage, et les conduit à se poser à 2'400 m environ du seuil de la piste en béton 23.

La trajectoire suivie par le HB-KAT l'a conduit à suivre à quelques centaines de mètres un avion de ligne de moyen

tonnage (DC-9) bien au-dessous de la trajectoire normalement suivie par les avions légers.
