Schlussbericht der Eidgenössischen Flugunfall-Untersuchungskommission

des Flugzeuges AS 202 HB-HEV

vom 12. April 1987

beim Weiler Hof ob Herrliberg/ZH

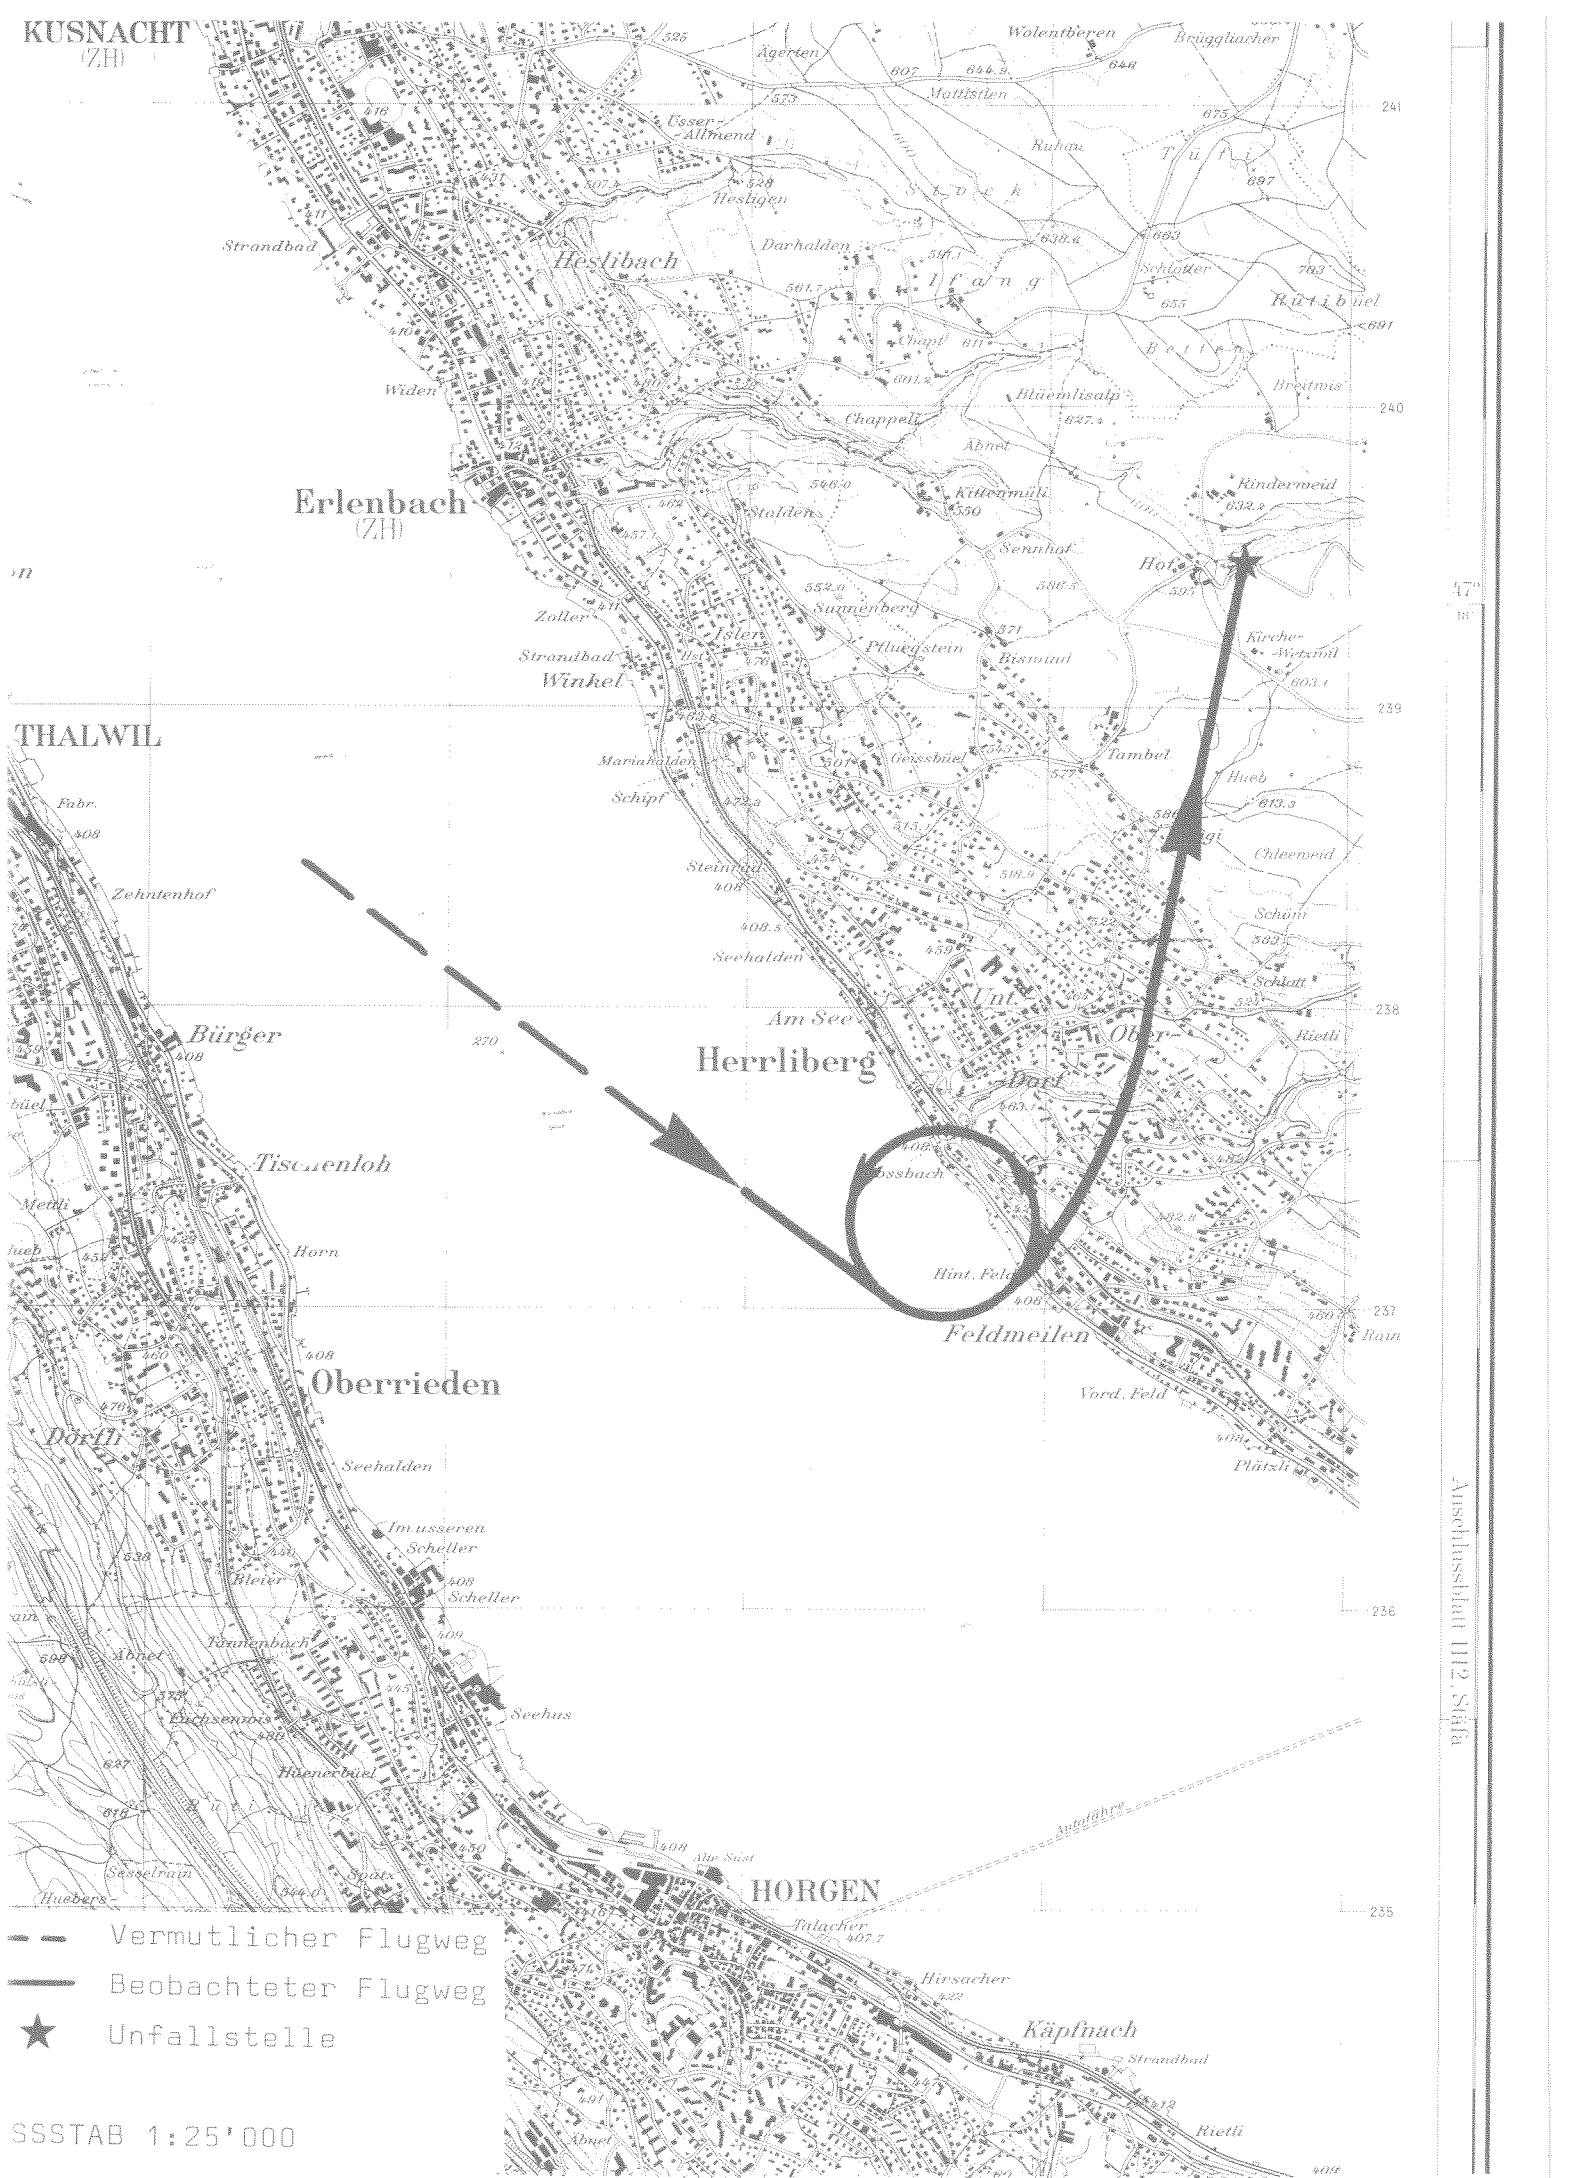
Ein erster Zeuge sah das Flugzeug über dem Zürichsee Flugrichtung Südosten gegen Feldmeilen fliegen (siehe Beilage) und vor Feldmeilen einen Kreis auf zirka 650 m/M ausführen. Das Flugzeug entfernte sich daraufhin in nord-nordöstlicher Rich-

Das Flugzeug erreichte nach zirka 40 Flugminuten die Gegend von Erlenbach. Nach der Ausführung eines Kreises über dem Zürichsee auf ungefähr 650-700 m/M setzte der Pilot bei Feldmeilen auf 250-300 m über dem See mit Flugrichtung Nord zu einem Looping an. Das Gelände steigt in Flugrichtung innerhalb von 2,5 km Luftlinie um über 200 m an. Beim Erreichen des Scheitelpunktes geriet das Flugzeug in eine unkontrollierte Fluglage und ging in eine Steilspirale mit Drehrichtung rechts über. Die sehr geringe Höhe über dem Gelände erlaubte dem im Kunstflug unerfahrenen Piloten kein Retablieren mehr, so dass das Flugzeug mit einem Neigungswinkel von ca 50° mit dem Gelände kollidierte.
