# Schlussbericht der Eidgenössischen Flugunfall-Untersuchungskommission

des Flugzeuges Robin DR400-160D HB-KBE

vom 20. September 1986

2,5 km NW Sarnen/OW

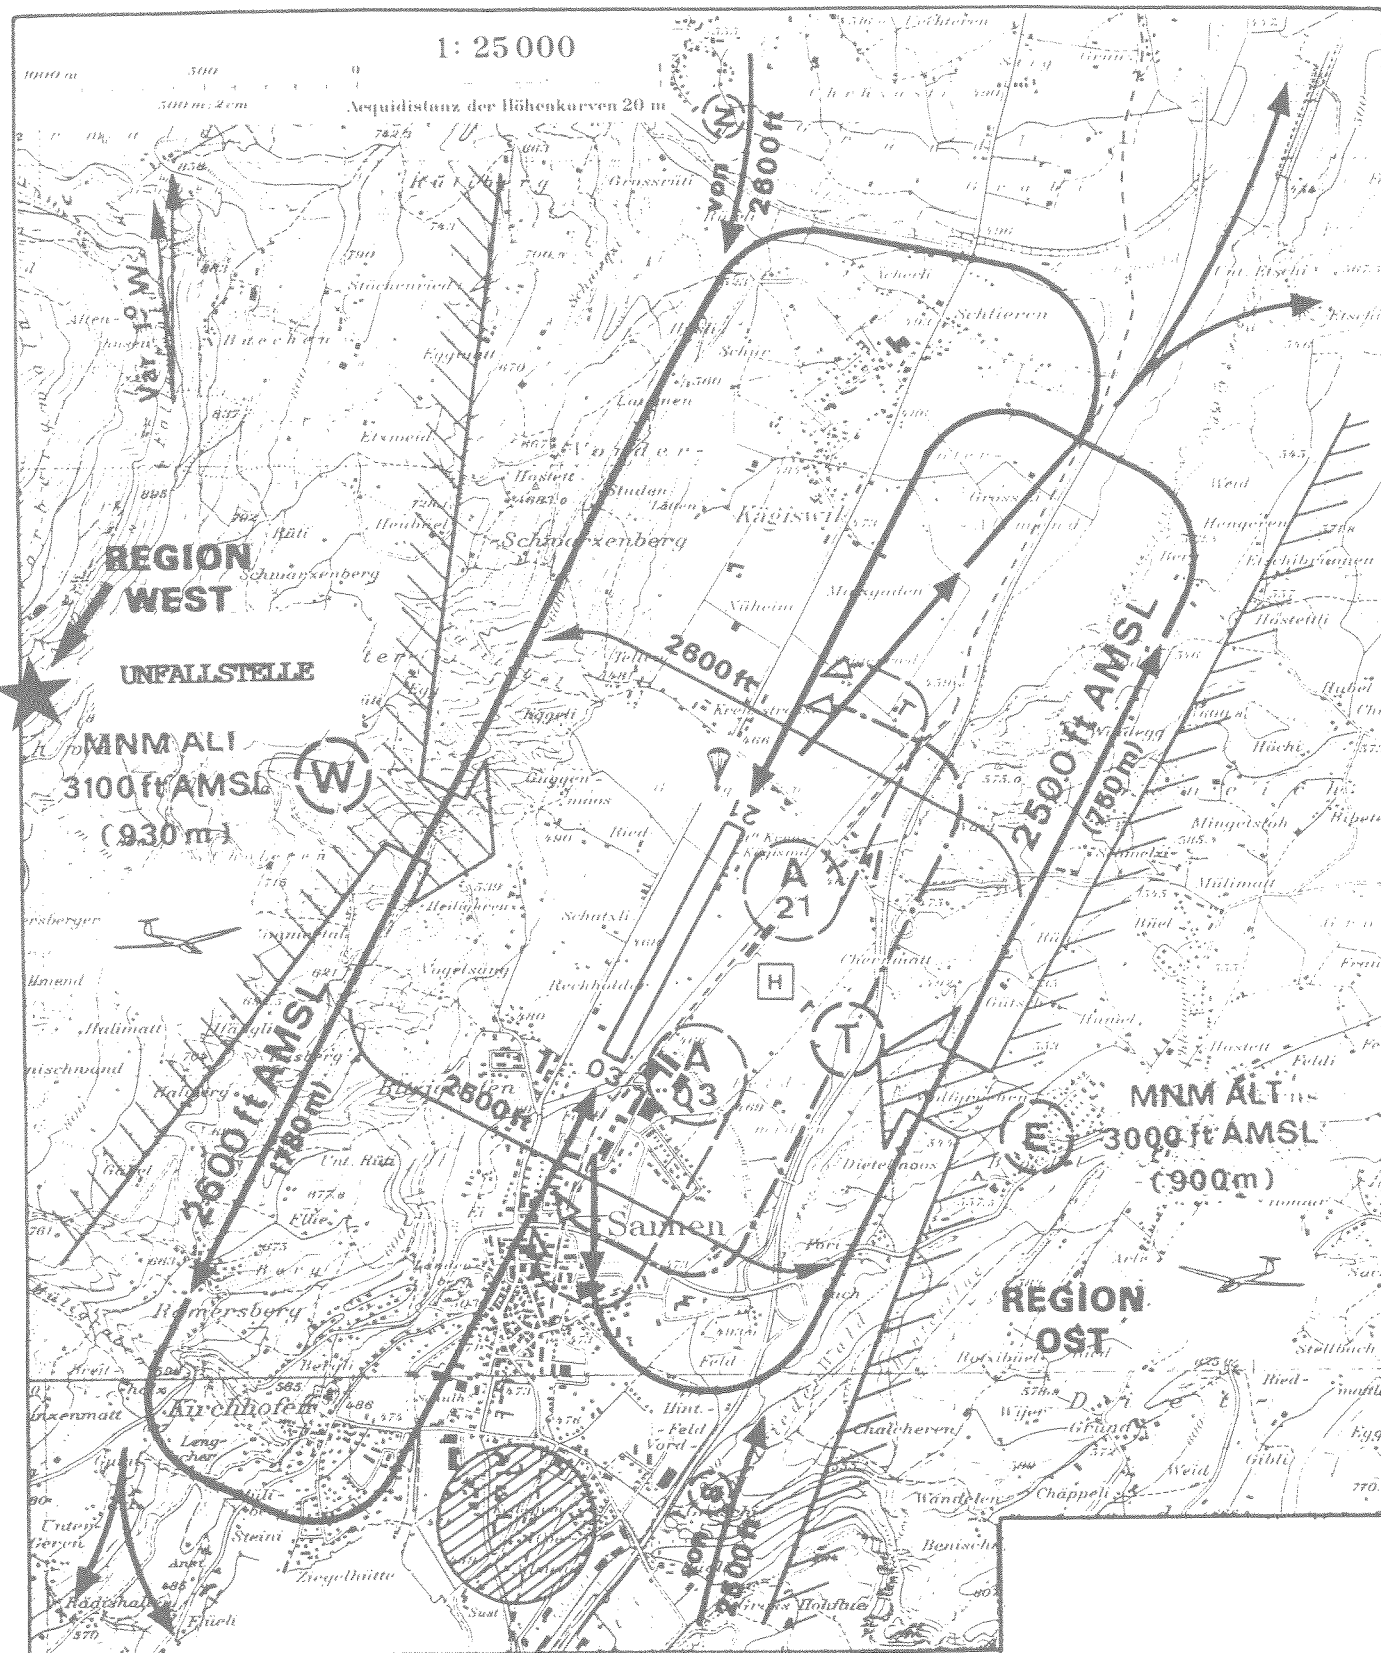
1: 25 000

Die Unfallstelle liegt rund 2,3 km querab der Pistenschwelle 03 und 1,4 km westlich der auf der Anflugkarte eingezeichneten Gegengeraden. Aufgrund der Trümmerlage und des Schadenbildes am Baumbestand ergibt sich, dass das Flugzeug im Reiseflug zuerst mit Baumwipfeln in Berührung kam und dann in den Wald eintauchte. Teile der Tragflächen und des Heckes blieben in den Bäumen hängen. Teile des Fahrwerkes, der Beplankung und des Holmkastens liegen zerstreut am Boden. Das Mittel- und Vorderteil des Flugzeuges samt Triebwerk schlugen am Boden auf, fingen Feuer und brannten vollständig aus.
