Schlussbericht der Eidgenössischen Flugunfall-Untersuchungskommission

des Flugzeuges Tupolew TU-134 HA-LBH

vom 15. Mai 1986

Flughafen Zürich, Piste 14

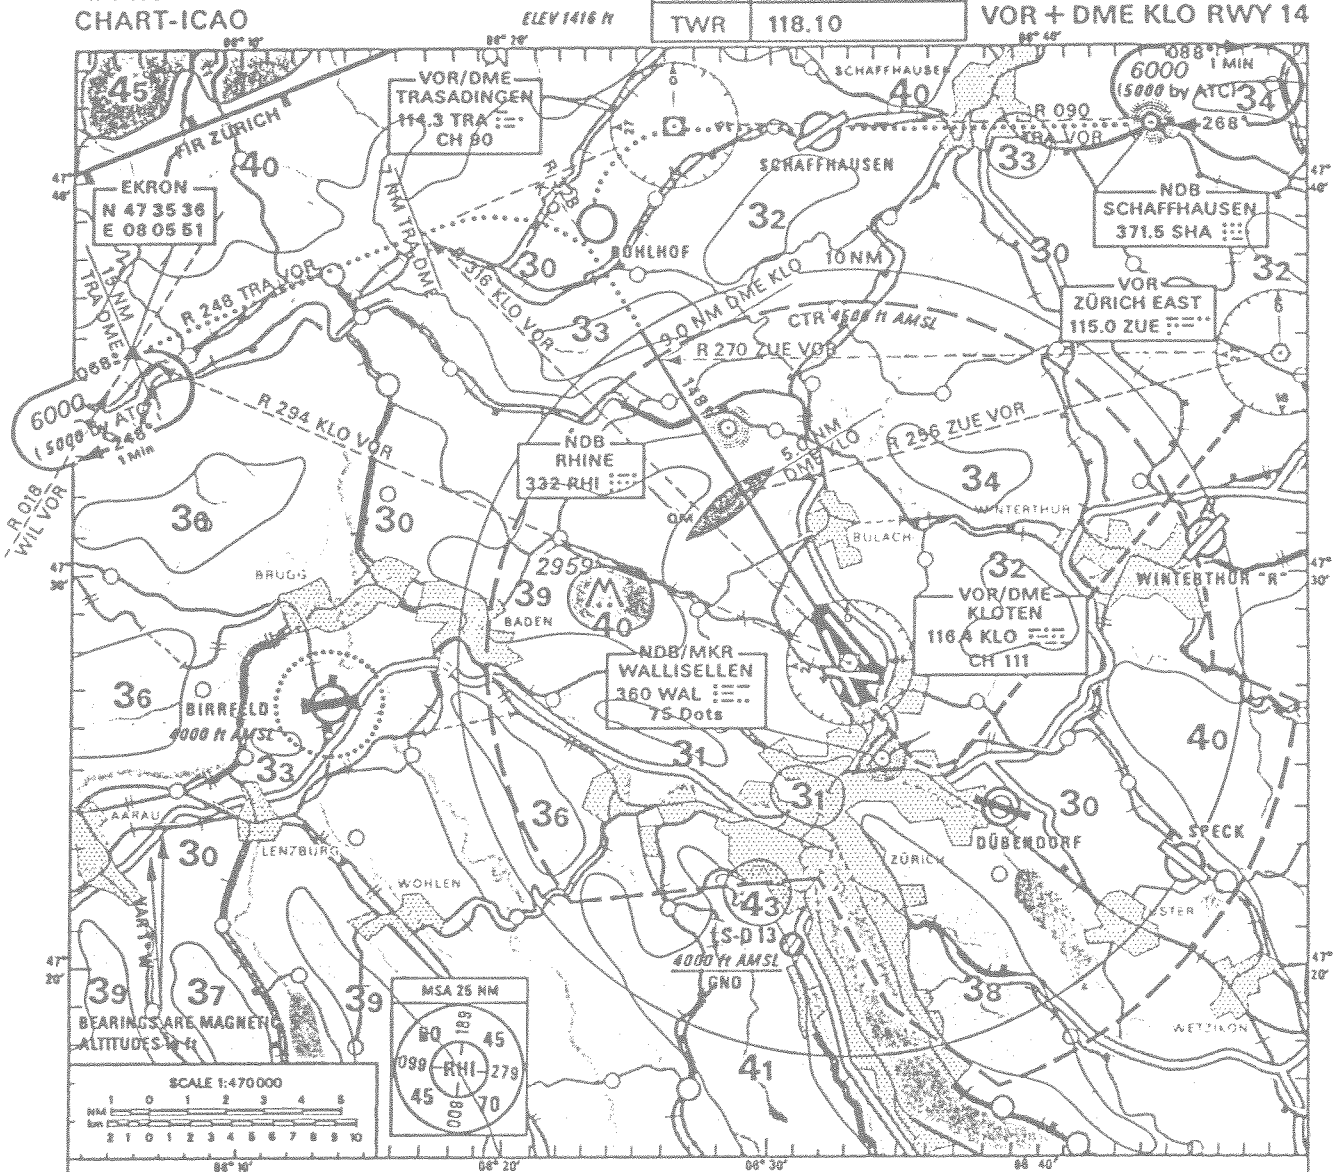
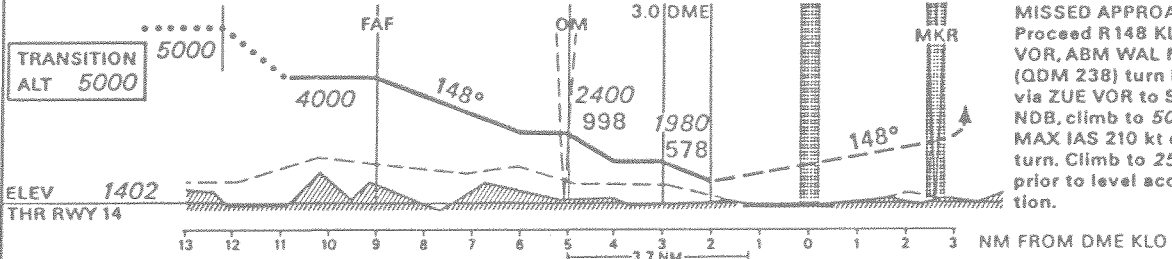
BEILAGE 3

- Bedingt durch den Standort des VOR KLO kann die Piste 14 mit dem VOR-Verfahren nicht auf der Pistenachse 14 angefliegen werden.
- Die vorgeschriebene Anflugstandlinie 149⁰ KLO bedingt, dass für die Piste 14 mit Anflugachse 139⁰ im letzten Teil des Anflugs mit Sichtinformation eine Richtungsänderung von 10⁰ nach links durchgeführt werden muss.

- Die Standlinie 149⁰ KLO begünstigt einen irrtümlichen Anflug auf Piste 16, da
 - die Standlinie 149⁰ KLO genau über die Pistenschwelle 16 führt und so diese als Landepiste des Anfluges suggeriert wird (**Beilage 2**)

- Das Anflugverfahren ist für Grossflugzeuge nicht bis zum publizierten Endpunkt (2 DME KLO/1820 ft) fliegbar, da von dort aus ein stabilisierter Sicht-Endanflug nicht mehr möglich ist (**Beilage 2**).

- Der VOR/DME-Anflug auf Piste 14 in Zürich ist insofern ungünstig, als
 - die Standlinie 149° , bedingt durch den Standort des VOR/DME, nicht auf der Achse der Piste verläuft und daher im Sichtteil des Endanfluges eine Flugrichtungsänderung von 10° nach links notwendig ist. Solche Verfahren sind international zulässig, werden aber nur für Ausnahmefälle angewandt.

- die Standlinie genau über den Pistenanfang der Piste 16 führt und so im Sichtteil des Anfluges irrtümlicherweise diese als Landepiste suggeriert. Diese Situation ist wohl einmalig auf der Welt und hätte mindestens eine entsprechende Warnung auf dem publizierten Anflugverfahren verdient, zumal Landungen auf der falschen Piste bei VOR-Anflügen auf Piste 14 schon früher vorgekommen sind.

- Vom publizierten Endpunkt des Anflugverfahrens (2 NM KLO/VOR/1820 ft) kann mit Grossflugzeugen kein stabilisierter Landeanflug auf Piste 14, wie das in allen Flight Operation Manuals verlangt wird, durchgeführt werden. Dies, weil der Schnittpunkt der Standlinie 149° /Pistenachse 14 139° bei ca 2,6 NM KLO und das Anflughöhe bei 2 NM KLO liegt (**Beilage 2**). Falls ein Flugzeug erst beim Endpunkt des Anfluges visuellen Bodenkontakt erhält, hat es die Anflugachse der Piste 14 schon überschossen und muss in einer engen Linkskurve auf die Piste 14 eindrehen, deren Gefährlichkeit - schon bei guten Sichtbedingungen - durch vorliegenden Vorfall belegt wird.

Die EFUK empfiehlt zu überprüfen, ob das als ungünstig erkannte und deshalb seit 16. Mai 1986 suspendierte VOR/DME RWY-14 Anflugverfahren des Flughafens Zürich aufgehoben werden kann.
