Schlussbericht der Eidgenössischen Flugunfall-Untersuchungskommission

über den Unfall

des Flugzeuges Piper PA-23-160 HB-LAZ

vom 19. September 1986

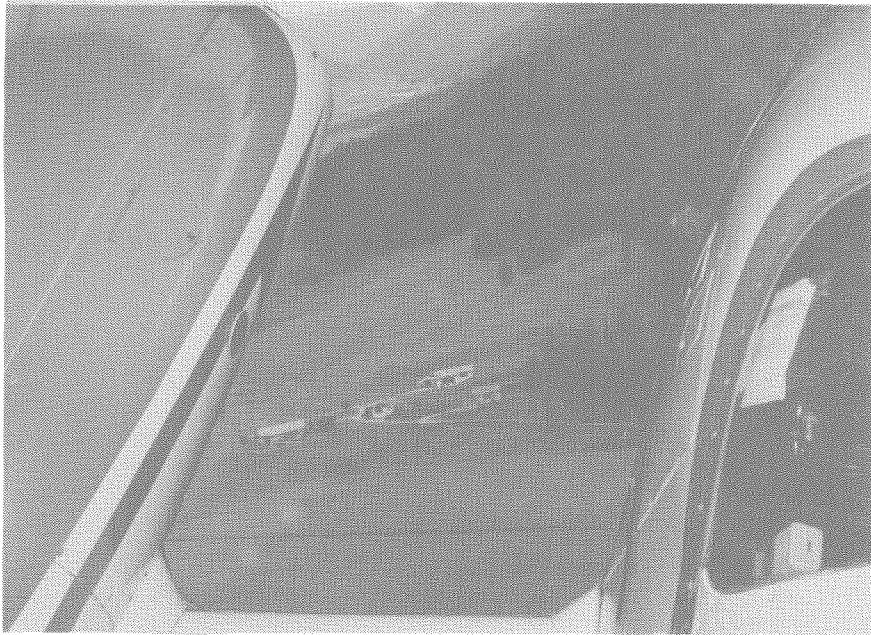
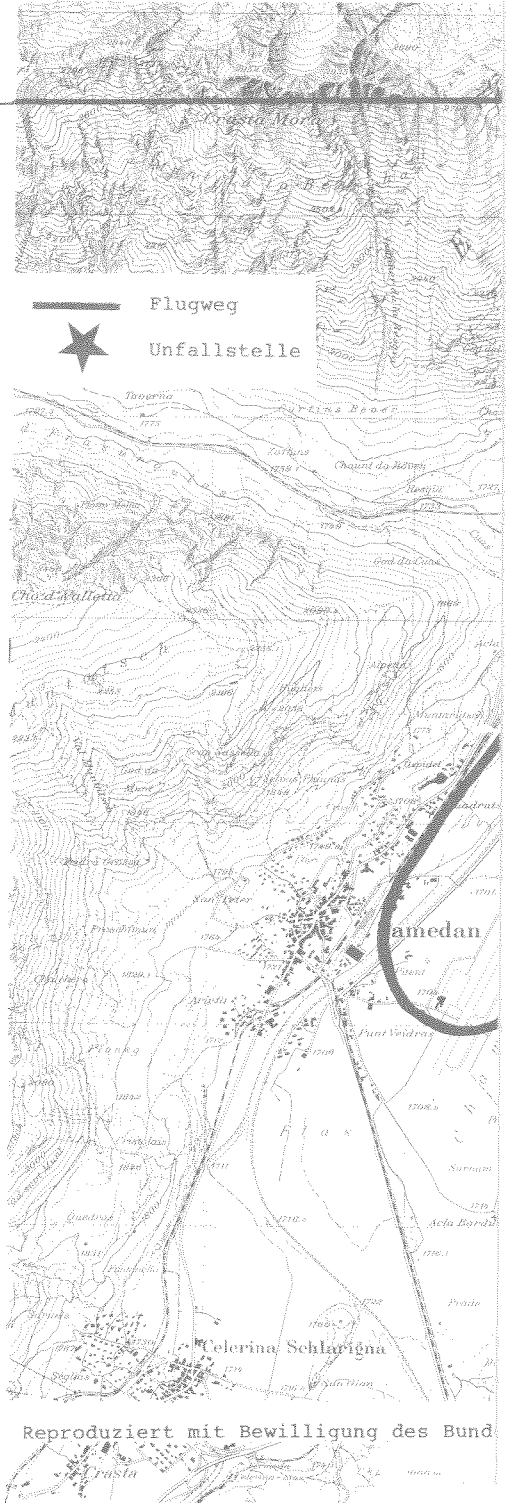
BEILAGE 1

- der Pilot wurde Opfer eines Positionsirrtums (Beilage 1)
- er flog dicht an der Wolkenuntergrenze und verlor dabei weitgehend die Horizontalsicht
- er war möglicherweise der irrigen Meinung, das vorher rekognoszierte Loch liege vor ihm
- der Pilot war aus medizinischen Gründen in seiner Handlungsweise höchstwahrscheinlich beeinträchtigt (Carboxyhämoglobin-Gehalt).

Möglicherweise wurde die Position
 Acla Chuoz mit Isellas oder
 Champesch verwechselt
