Schlussbericht der Eidgenössischen Flugunfall-Untersuchungskommission

des Flugzeuges Piper PA-32-300 D-EMWG

vom 12. Juli 1985

im Ueschinental bei Kandersteg/BE

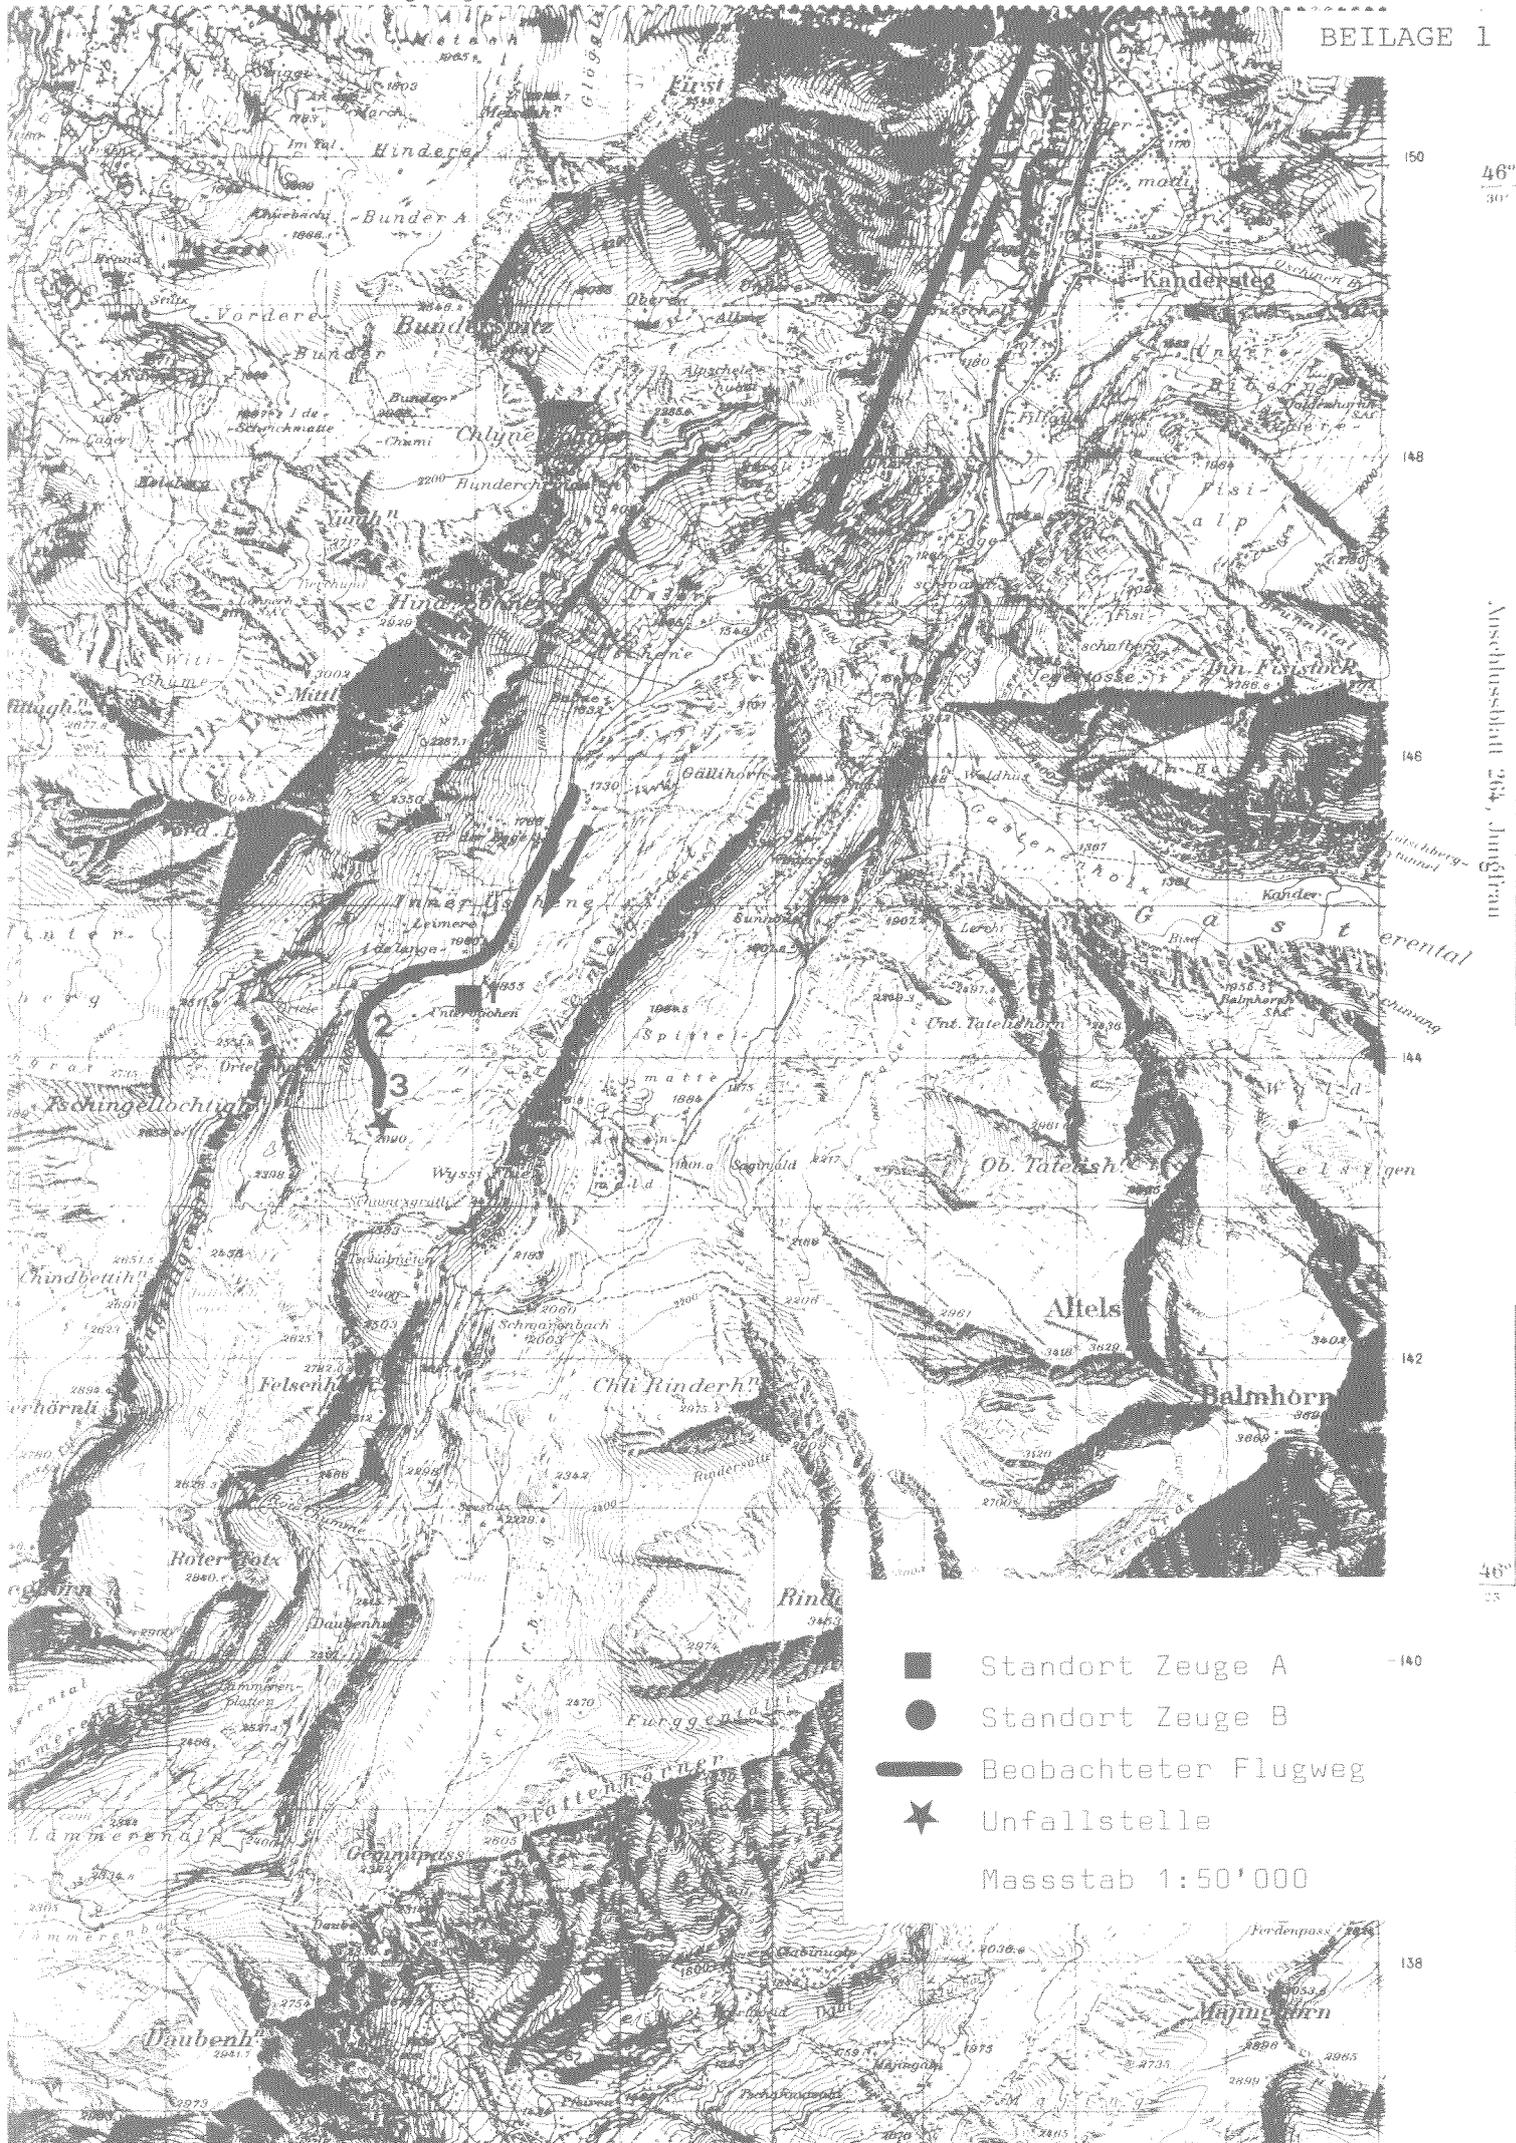
'Am 12. Juli 1985 befand ich mich (in Begleitung meiner Frau) gegen 1540 Uhr bei Punkt 1 (Beilage 1) gehend in Richtung Kandersteg = NO. Aus dieser Richtung kam uns in geringer Höhe, 100 m oder weniger, ein Flugzeug entgegen. Die Maschine überflog uns bei Punkt 1 (Beilage 1) und setzte den Kurs unter Beibehaltung der Flughöhe bis ans Ende des Ueschinentals fort. Durch die ansteigende Talsohle war die Flughöhe im hinteren Bereich noch niedriger.

- Standort Zeuge A
 - Standort Zeuge B
 - ▬ Beobachteter Flugweg
 - ★ Unfallstelle
- Massstab 1:50'000

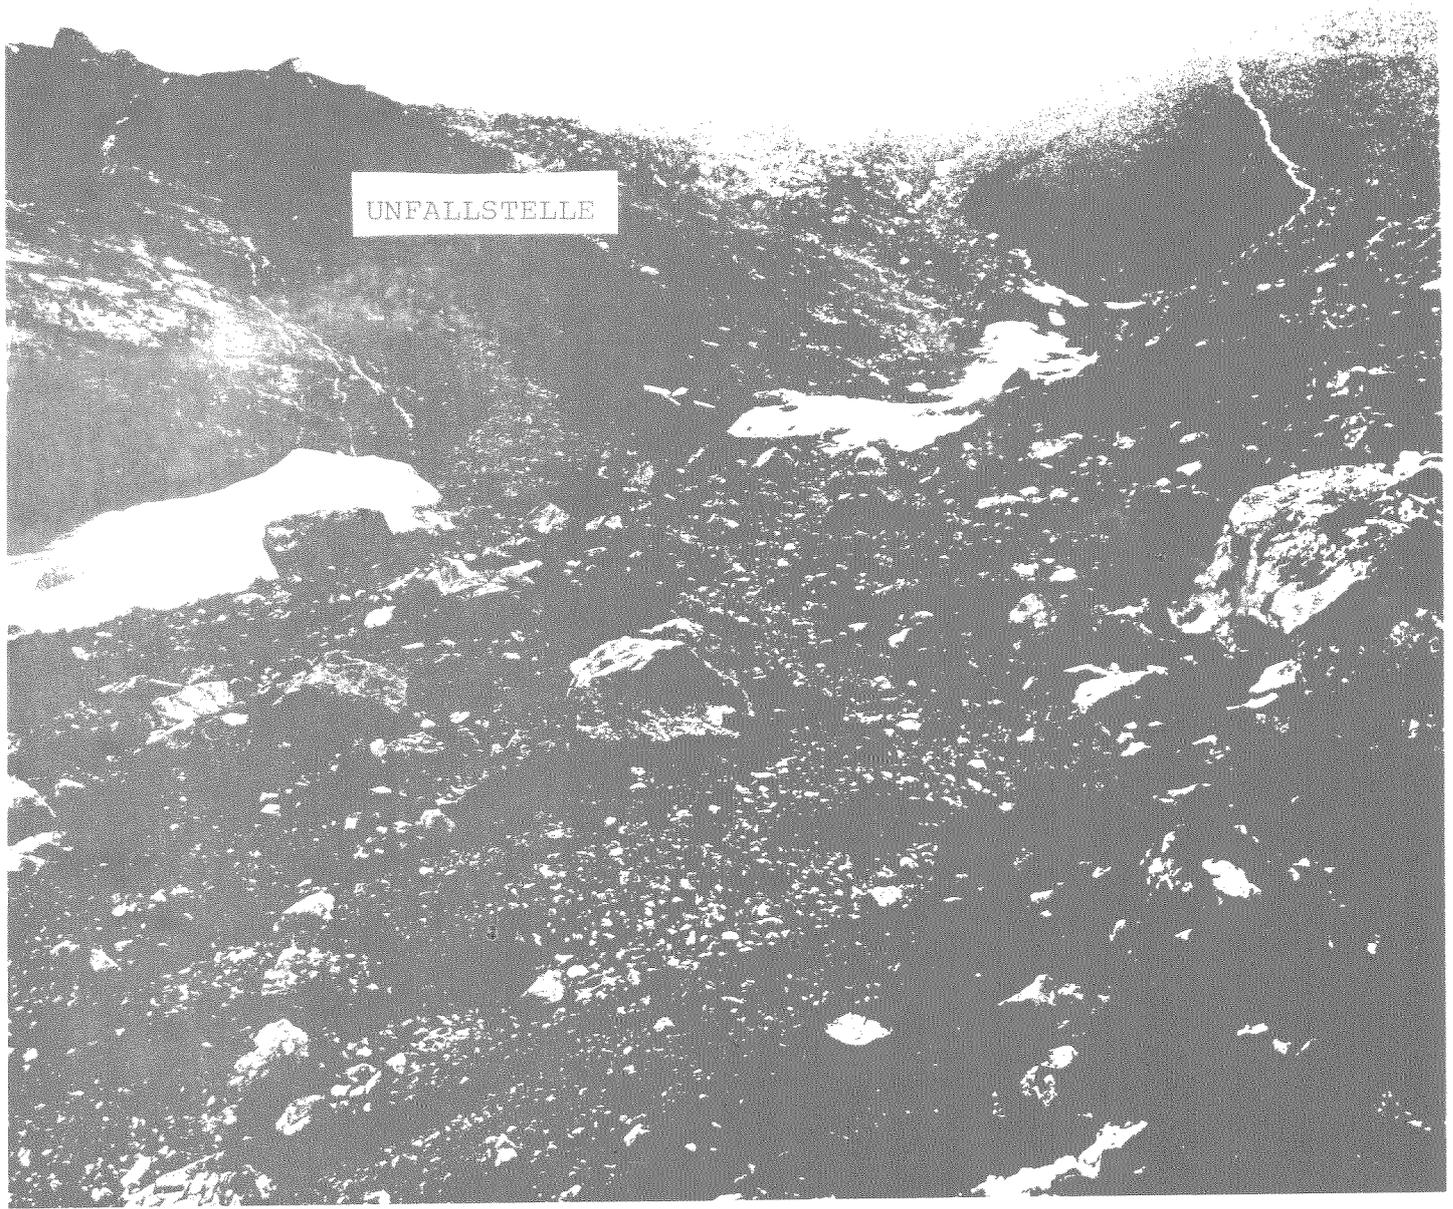
1.12.1 Das Flugzeug kollidierte im engen Talkessel des Richtung SW verlaufenden Ueschinentales mit einer steil abfallenden Felsgeröllhalde. Die Endlage des Wracks zeigt in Richtung 240⁰ (Beilage 2).
