# Schlussbericht der Eidgenössischen Flugunfall-Untersuchungskommission

## über den Unfall

des Helikopters Hughes 369D HB-XEX

vom 8. Mai 1987

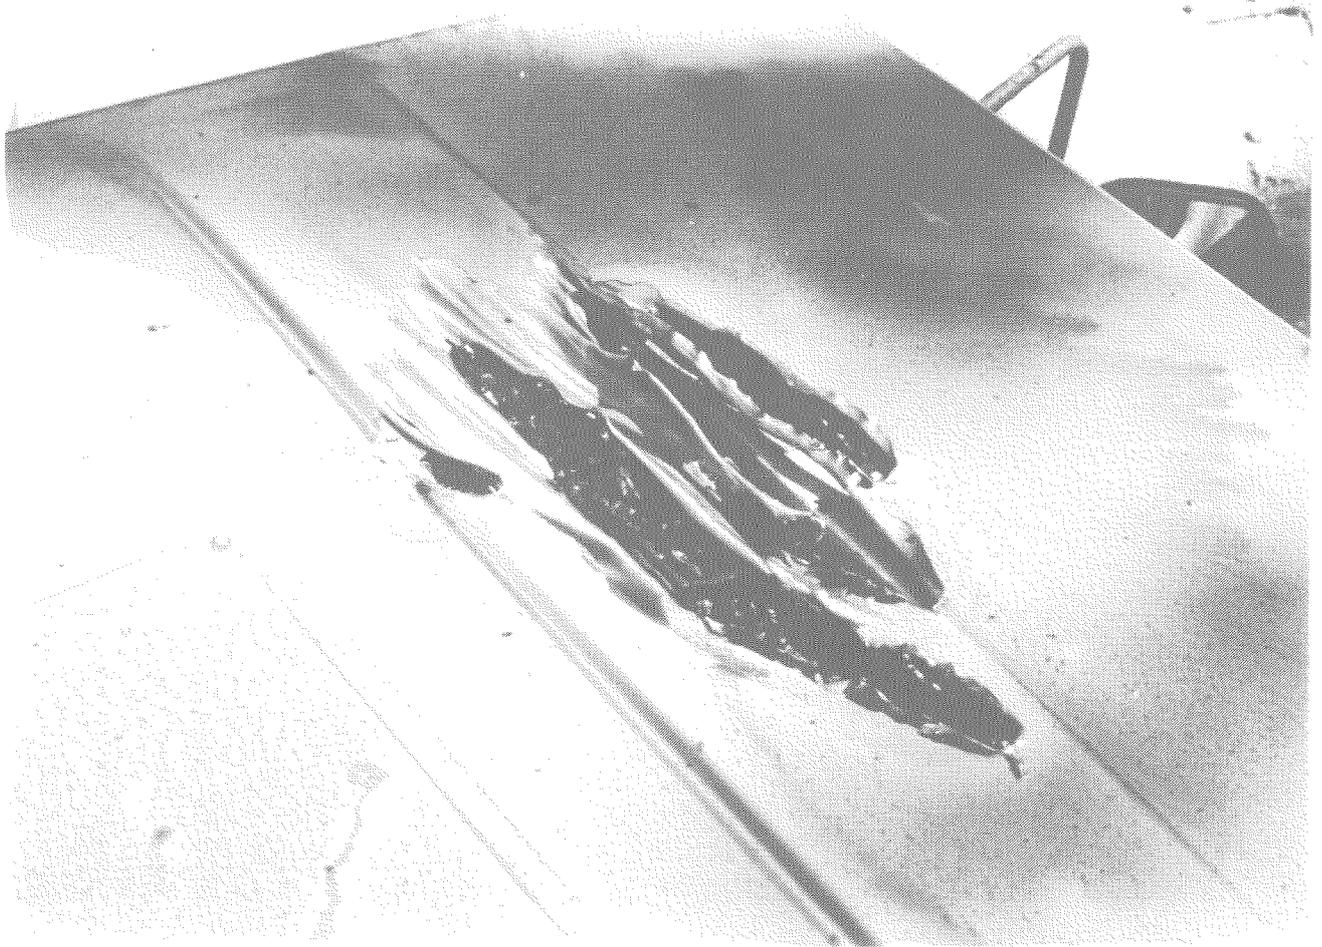
Oben: Das durch den Heckrotor aufgeschlitze Dach der Führerkabine des Lastwagens.

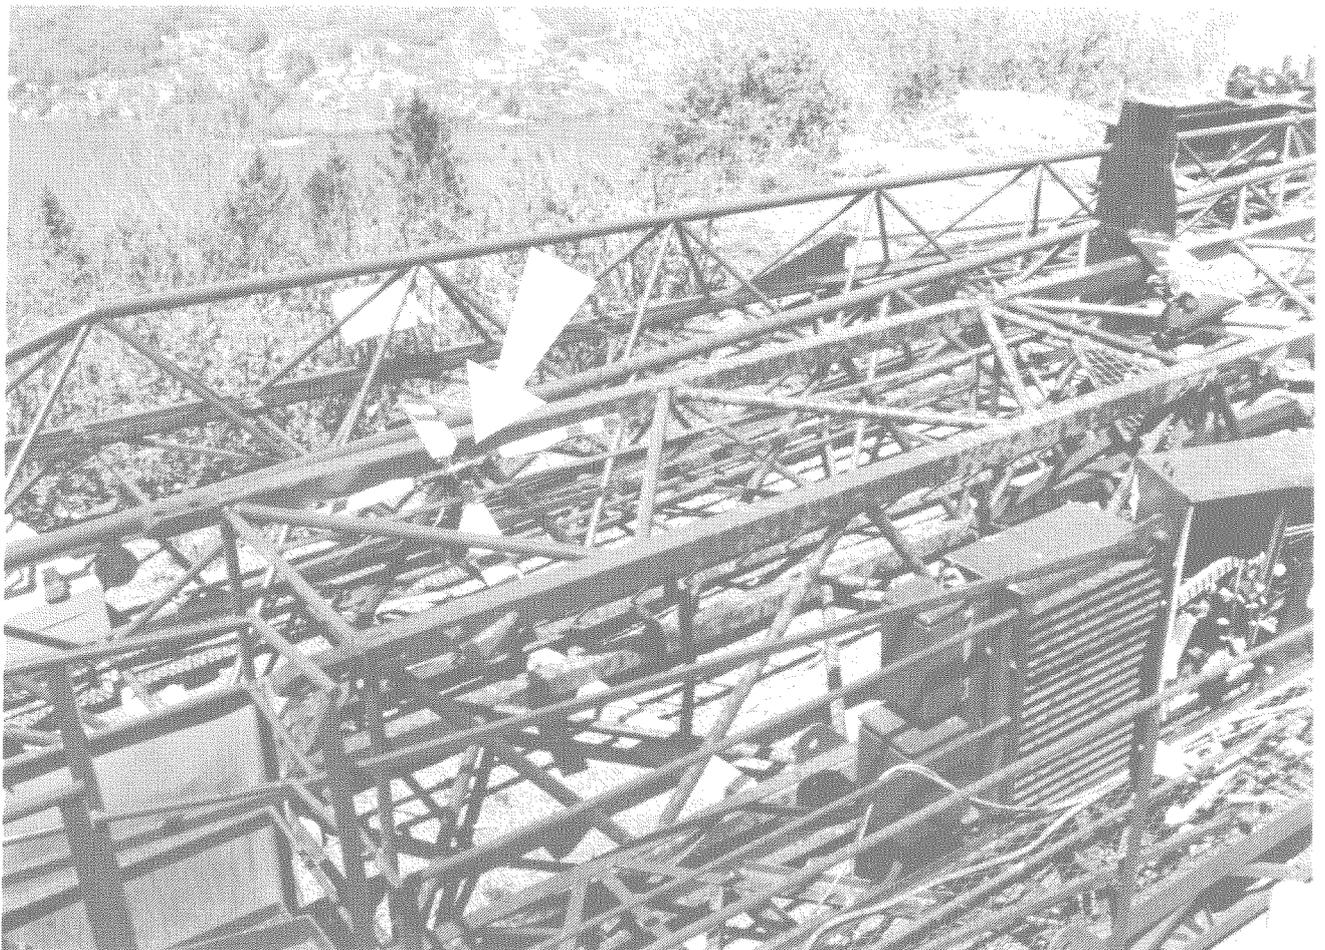
Unten: Endlage des Heckrotors (Pfeil)

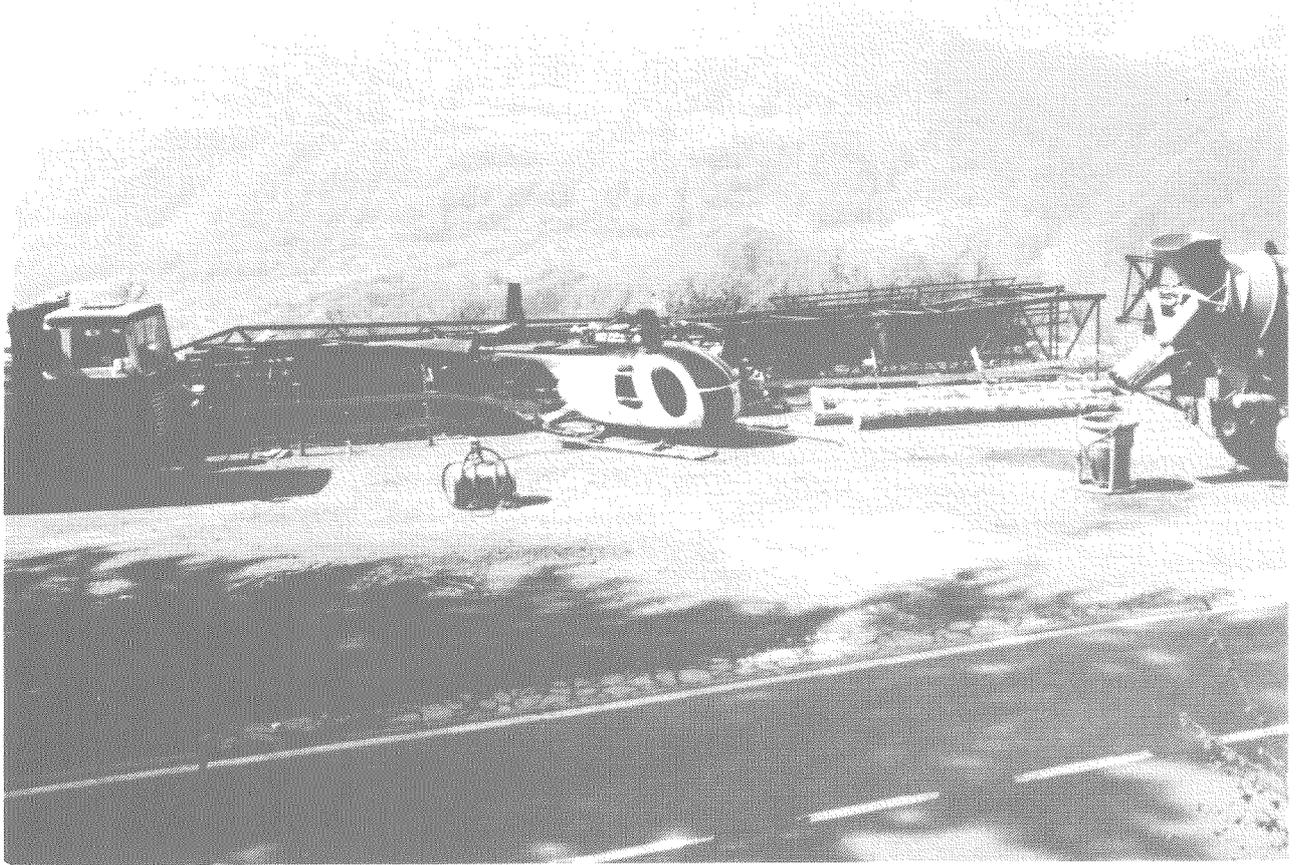
Die unmittelbare Ursache dieses für alle Beteiligten glimpflich abgelaufenen Unfalls ist auf eine Unaufmerksamkeit des Piloten zurückzuführen, der nicht bemerkt hatte, dass nach seiner letzten Zwischenlandung, einige Rotationen zuvor, der Lastenzug ca. um eine Wagenlänge verschoben wurde. Sie lässt sich zum Teil dadurch erklären, dass der Pilot ursprünglich nicht die Absicht hatte, zu landen sondern lediglich

Oben: Aufnahmeplatz "Brämboden". Rechts der Betonaufbereitungswagen, links der Lastwagen, dazwischen der schwerbeschädigte Helikopter. Unten: Detailaufnahme des Helikopters mit flachgedrücktem Landegestell, zertrümmertem Rotor und abgetrenntem Heck. Im Vordergrund links der zerstörte Steuerkasten des Baukrans.
