Schlussbericht der Eidgenössischen Flugunfall-Untersuchungskommission

des Segelflugzeuges Elfe S4-A HB-1175

vom 31. August 1986

2 km SW Flughafen Birrfeld

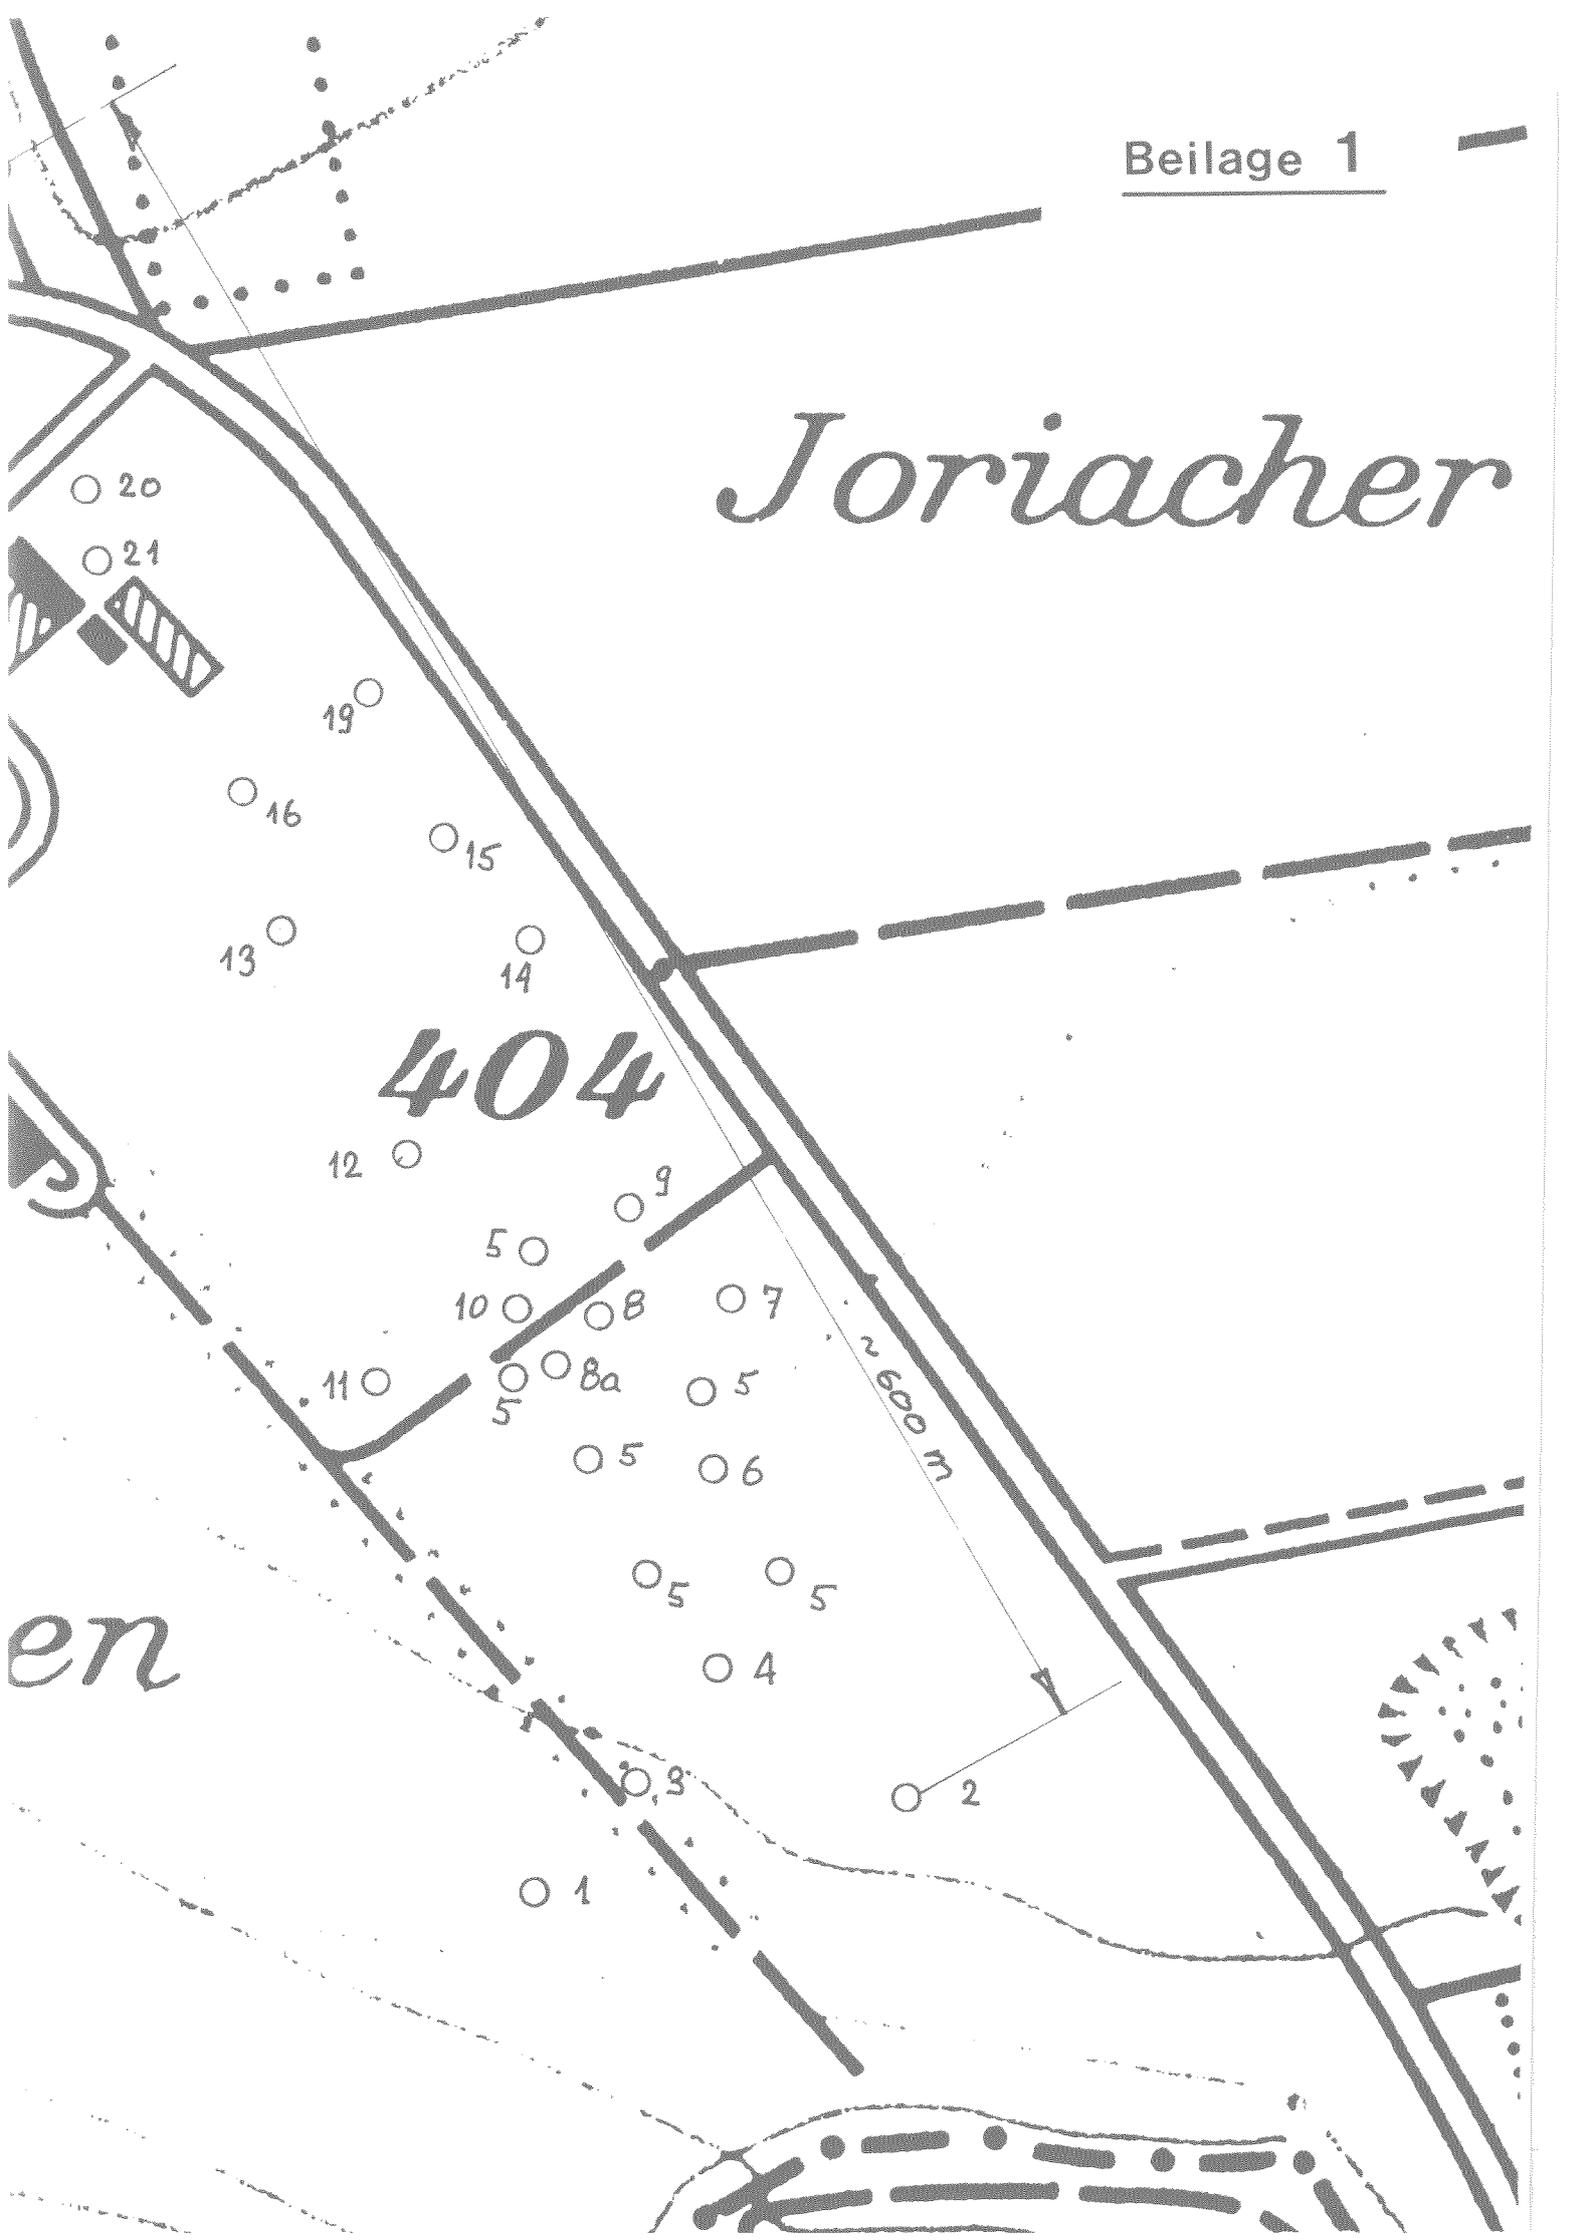
Lage der Trümmer

Die fehlenden Teile der Struktur sowie weitere Gegenstände waren über eine Fläche von 600x150 m südöstlich der Unfallstelle verstreut. In Anflugrichtung waren sie wie folgt verteilt (Beilage):

- 1 Diverse Dokumente aus Kabine
 - 2 Diverse Dokumente aus Kabine
 - 3 Plexiglassplitter Kabinenhaube
 - 4 Ausweis Pilot
 - 5 Plexiglassplitter Kabinenhaube
 - 6 Teil aus Rumpfschale hinten
 - 7 Teil aus Seitenflosse
 - 8 Teil aus Seitenflosse
 - 8a Mütze des Piloten
 - 9 Teil aus Rumpfschale hinten
 - 10 Höhenruder links
 - 11 Teil aus Seitenflosse
 - 12 Höhenruder rechts
 - 13 Teil aus Rumpfschale Mitte
 - 14 Teil aus Rumpfschale hinten
 - 15 Teil aus Rumpfschale Mitte
 - 16 Teil aus Rumpfschale Mitte/hinten
 - 19 Teil aus Rumpfschale Mitte/hinten
 - 20 Teil aus Rumpfschale Mitte (Immatrikulation)
 - 21 Teil aus Rumpfschale Mitte (Immatrikulation)
- E Endlage der Haupttrümmer

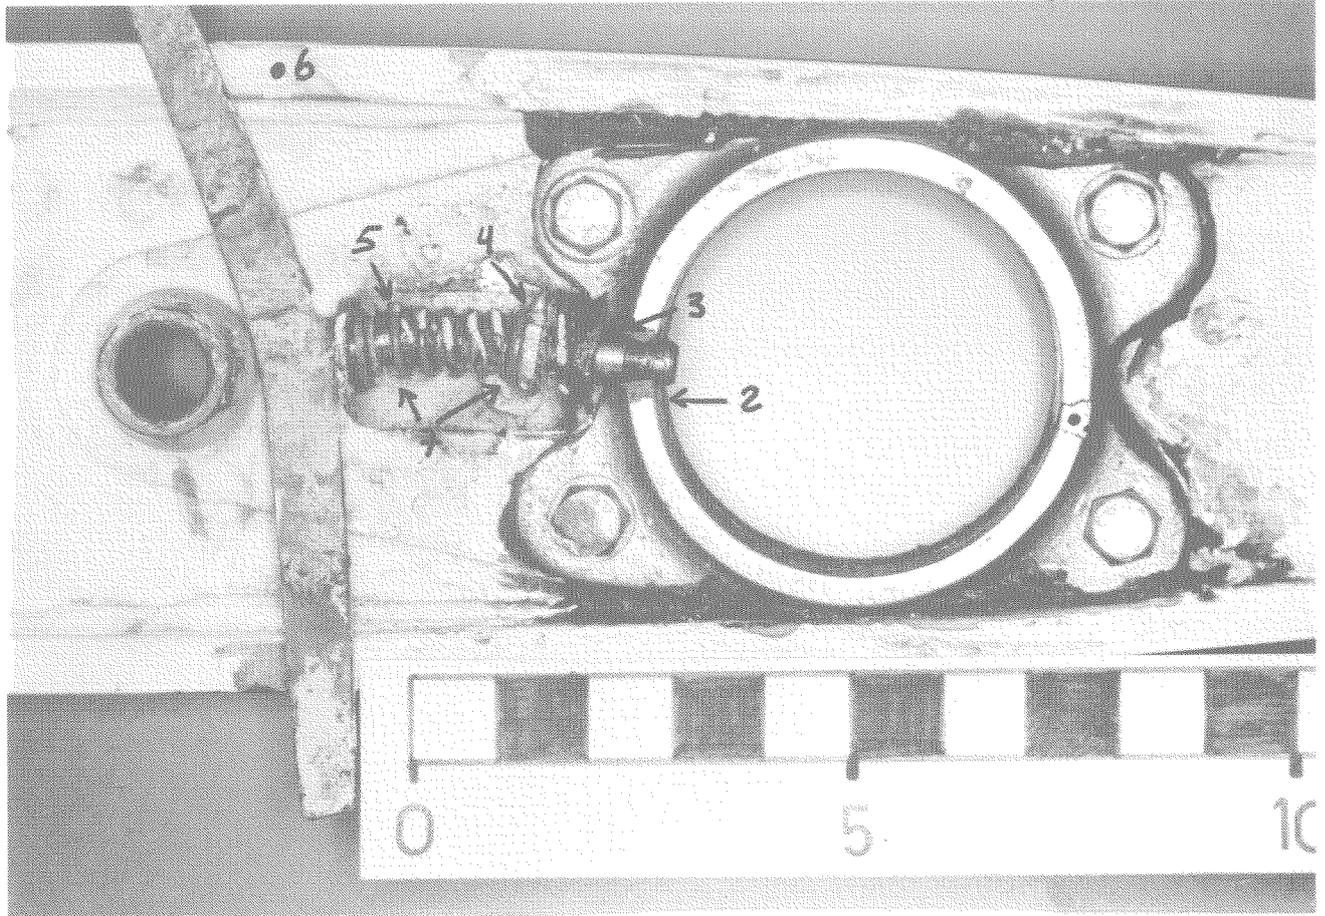
Situation Höhenruder rechts mit Sicherungsmechanismus

Bei der Montage wird das mit dem linken Höhenruder festverbundene Querrohr durch die zentrale Lagerung geschoben, das rechte Ruder auf den Rohrstummel aufgesteckt und mit einer Sicherheitsvorrichtung in der vorbestimmten Lage festgehalten. Am Flansch, der den Sicherungsmechanismus trägt, war ein deutlicher Ausbruch im Bereich des Sicherungsbolzens festzustellen, der auf eine axiale Einwirkung des Rohres auf den Bolzen zurückzuführen ist. Unter dem Bolzen befand sich ein durchgehender Riss im Flansch. Weiter konnte am Flansch die Reparatur einer früheren möglicherweise fehlerhaften Bohrung festgestellt werden: ein Metallfüllstück war in die Bohrung eingeklebt. Bei der Demontage fiel der Flansch entzwei.

Aufsicht auf Führungsflansch und Sicherungsbolzenmechanismus

- 1 = Risse bei reparierter Sicherungsbolzenbohrung
- 2 = Ausbruch am Flansch. Unter dem Bolzen befindet sich ein durchgehender Riss im Flansch
- 3 = Führungsbüchse des Sicherungsbolzens, die sich nicht mehr in der Flanschbohrung befindet
- 4 = Sicherungssplint des Sicherungsbolzens
- 5 = Knickstelle des Sicherungsbolzens
- 6 = Ausbruch am HLW
- 7 = Befestigungsschrauben des Sicherungsbolzenmechanismus
