# Schlussbericht der Eidgenössischen Flugunfall-Untersuchungskommission

des Flugzeuges Cessna F152 HB-CHF

vom 11. August 1987

Handegg (5 km S Guttannen)/BE

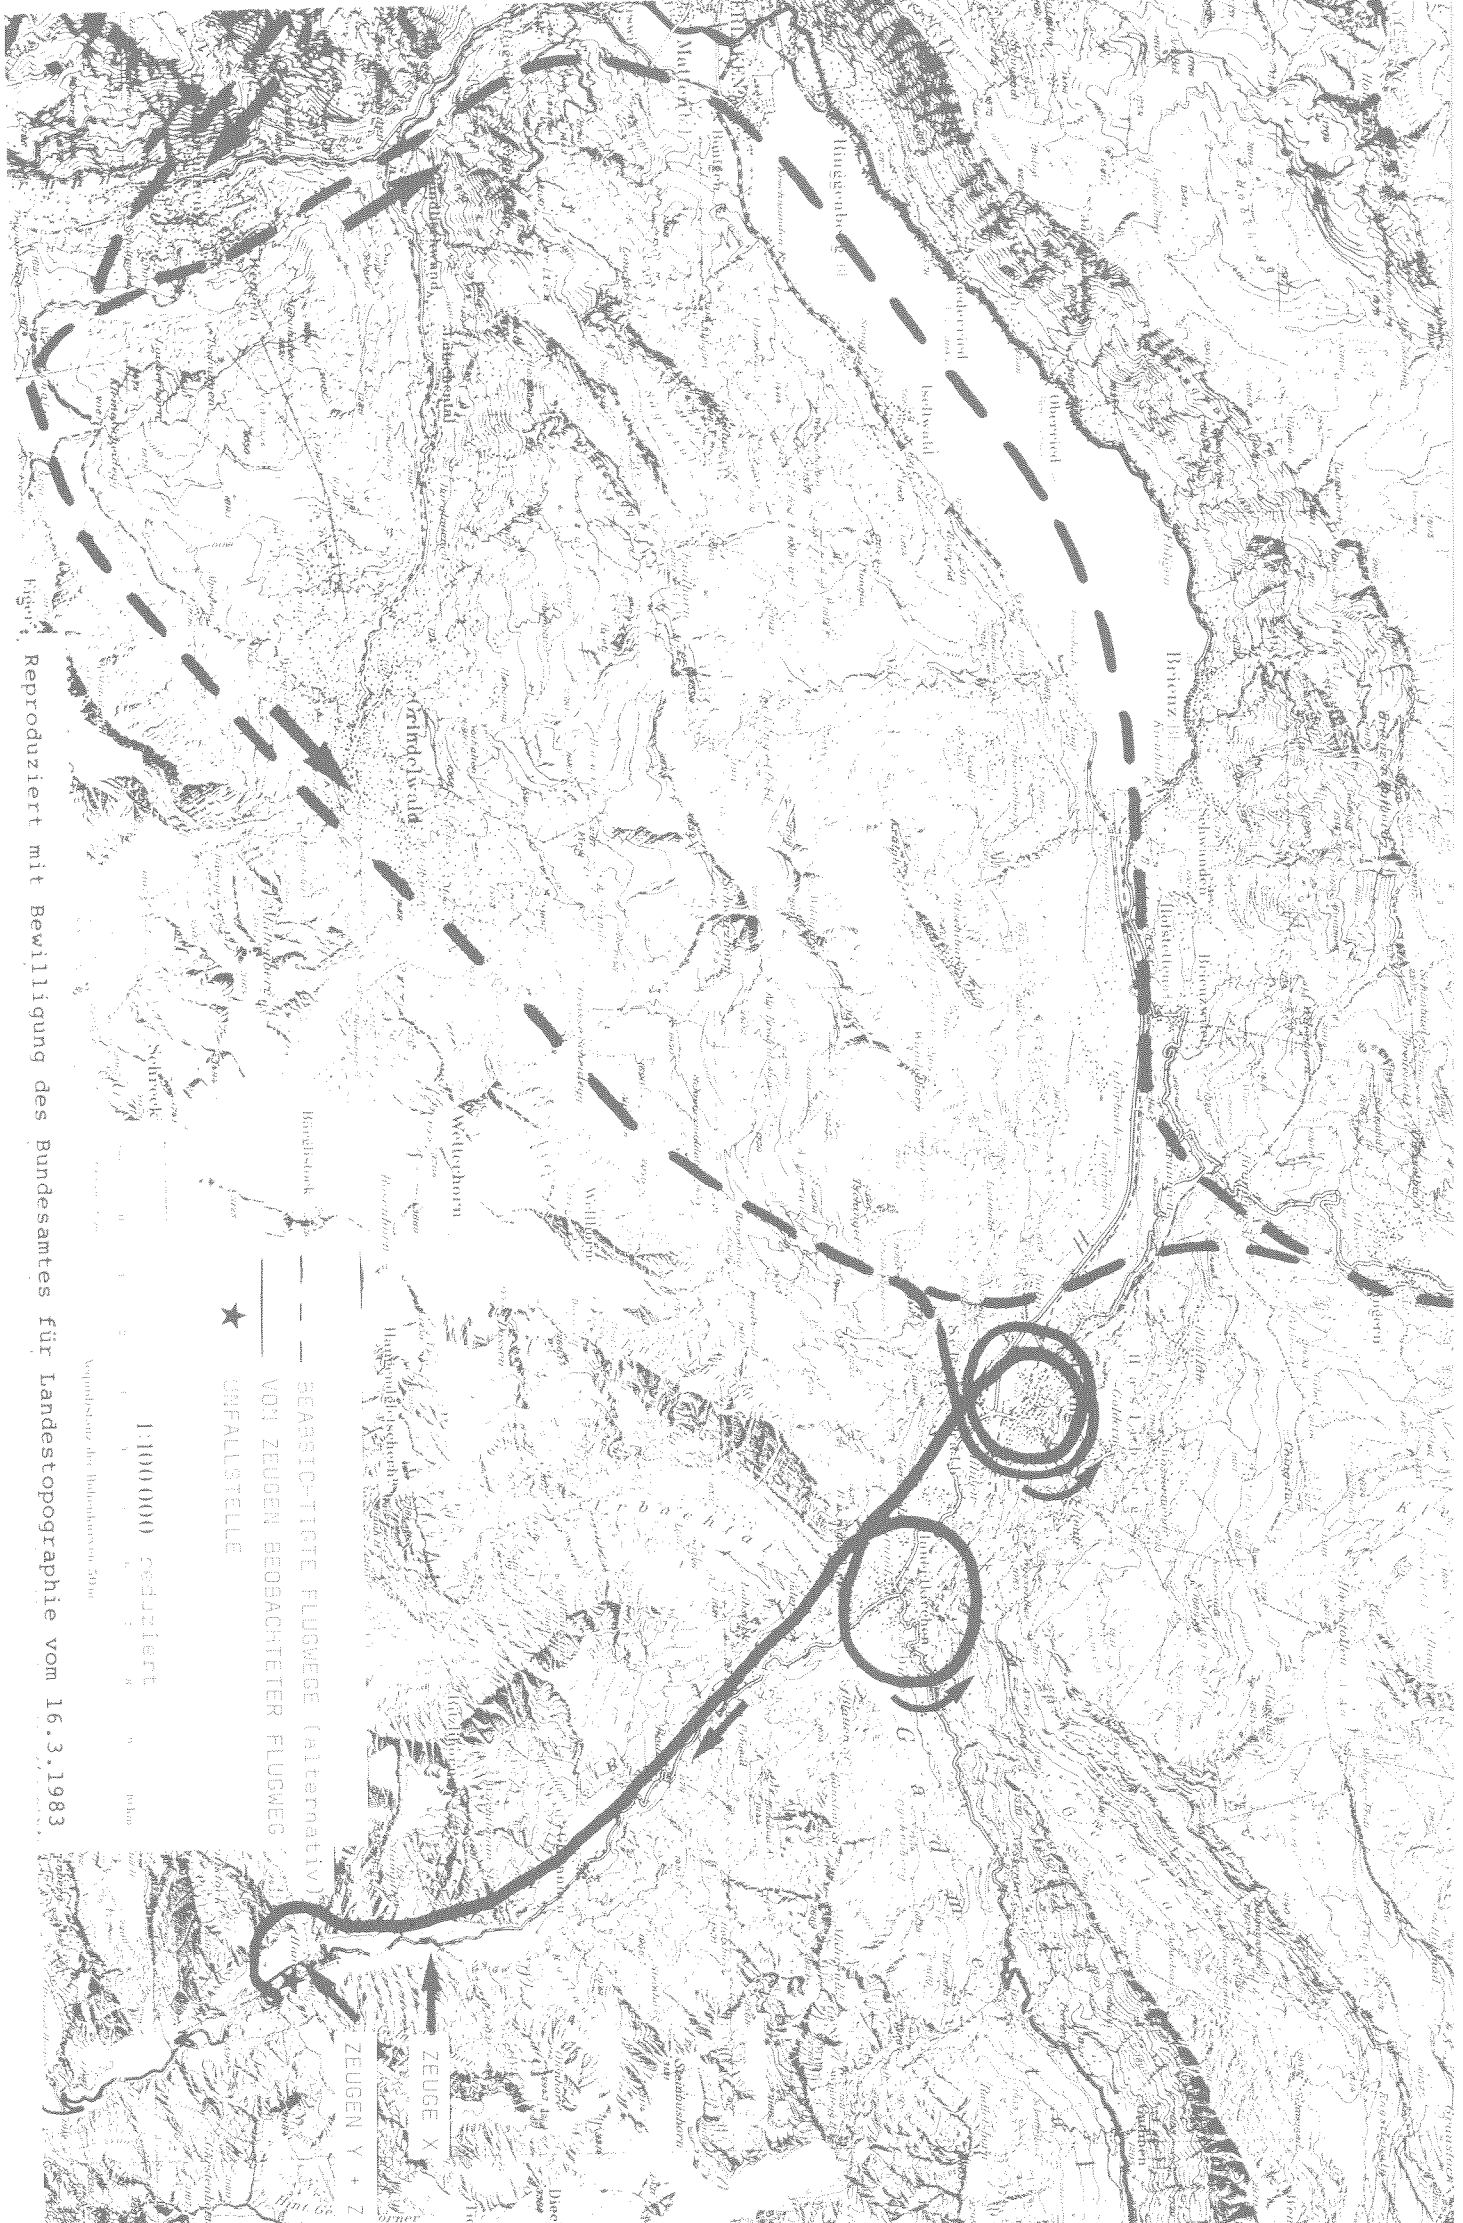
Fig. 1. Reproduziert mit Bewilligung des Bundesamtes für Landestopographie vom 16.3.1983.

2.2 Gemäss der vor dem Start in Buttwil deponierten Fluganmeldung wollte der Pilot u.a. von Wengen nach Giswil fliegen. Dazu boten sich ihm zwei Möglichkeiten: von Wengen über den Brienersee über den Brünig oder bei genügender Höhe über die Kleine Scheidegg-Grindelwald-Grosse Scheidegg-Brünig. Wir wissen nicht, welche Route der Pilot, falls er wirklich über Wengen war, eingeschlagen hat. Auf alle Fälle hat er den markanten nur ca. 1000 m/M hohen Brünigpass verfehlt, resp. diesen Uebergang über Meiringen gesucht, anders wäre das tiefe Kreisen über diesem Dorf kaum zu erklären.

Die Tatsache, dass der Pilot bald darauf tief über Innertkirchen kreiste, deutet angesichts der schon fortgeschrittenen Zeit (ca. 2020 Uhr) auf einen Orientierungsverlust. Es darf als sicher angenommen werden, dass der Pilot, der nur noch eine Stunde bis zur spätest möglichen Landung in Buttwil zur Verfügung hatte - Buttwil ist nicht für Nachtflug ausgerüstet und der Pilot war nicht im Besitz der Erweiterung für Nachtflug - in Unkenntnis der örtlichen Geographie in Richtung Grimselpass geflogen ist. Erstens wäre es für einen Flug über Grimsel-Furka-Schöllenen-Flüelen-Buttwil viel zu spät gewesen, zweitens kannte der Pilot die Wetterverhältnisse im Hochgebirge nicht (sie waren teils problematisch) und drittens flog er über Meiringen und Innertkirchen hoffnungslos zu tief und hätte mit seinem schwachmotorigen Flugzeug kaum eine Chance gehabt, die Grimselpasshöhe überfliegen zu können. Die ICAO-Karte der Schweiz enthält für den Ueberflug der Grimsel eine Mindestflughöhe von 9200 ft (=2800 m/M) fest, die spätestens ab Guttannen erreicht werden sollte. Aus der Rekonstruktion geht hervor, dass sich das Flugzeug zwischen Guttannen und Handegg in bloss auf 1300 m/M befand, über Meiringen und Innertkirchen war es offensichtlich noch tiefer.

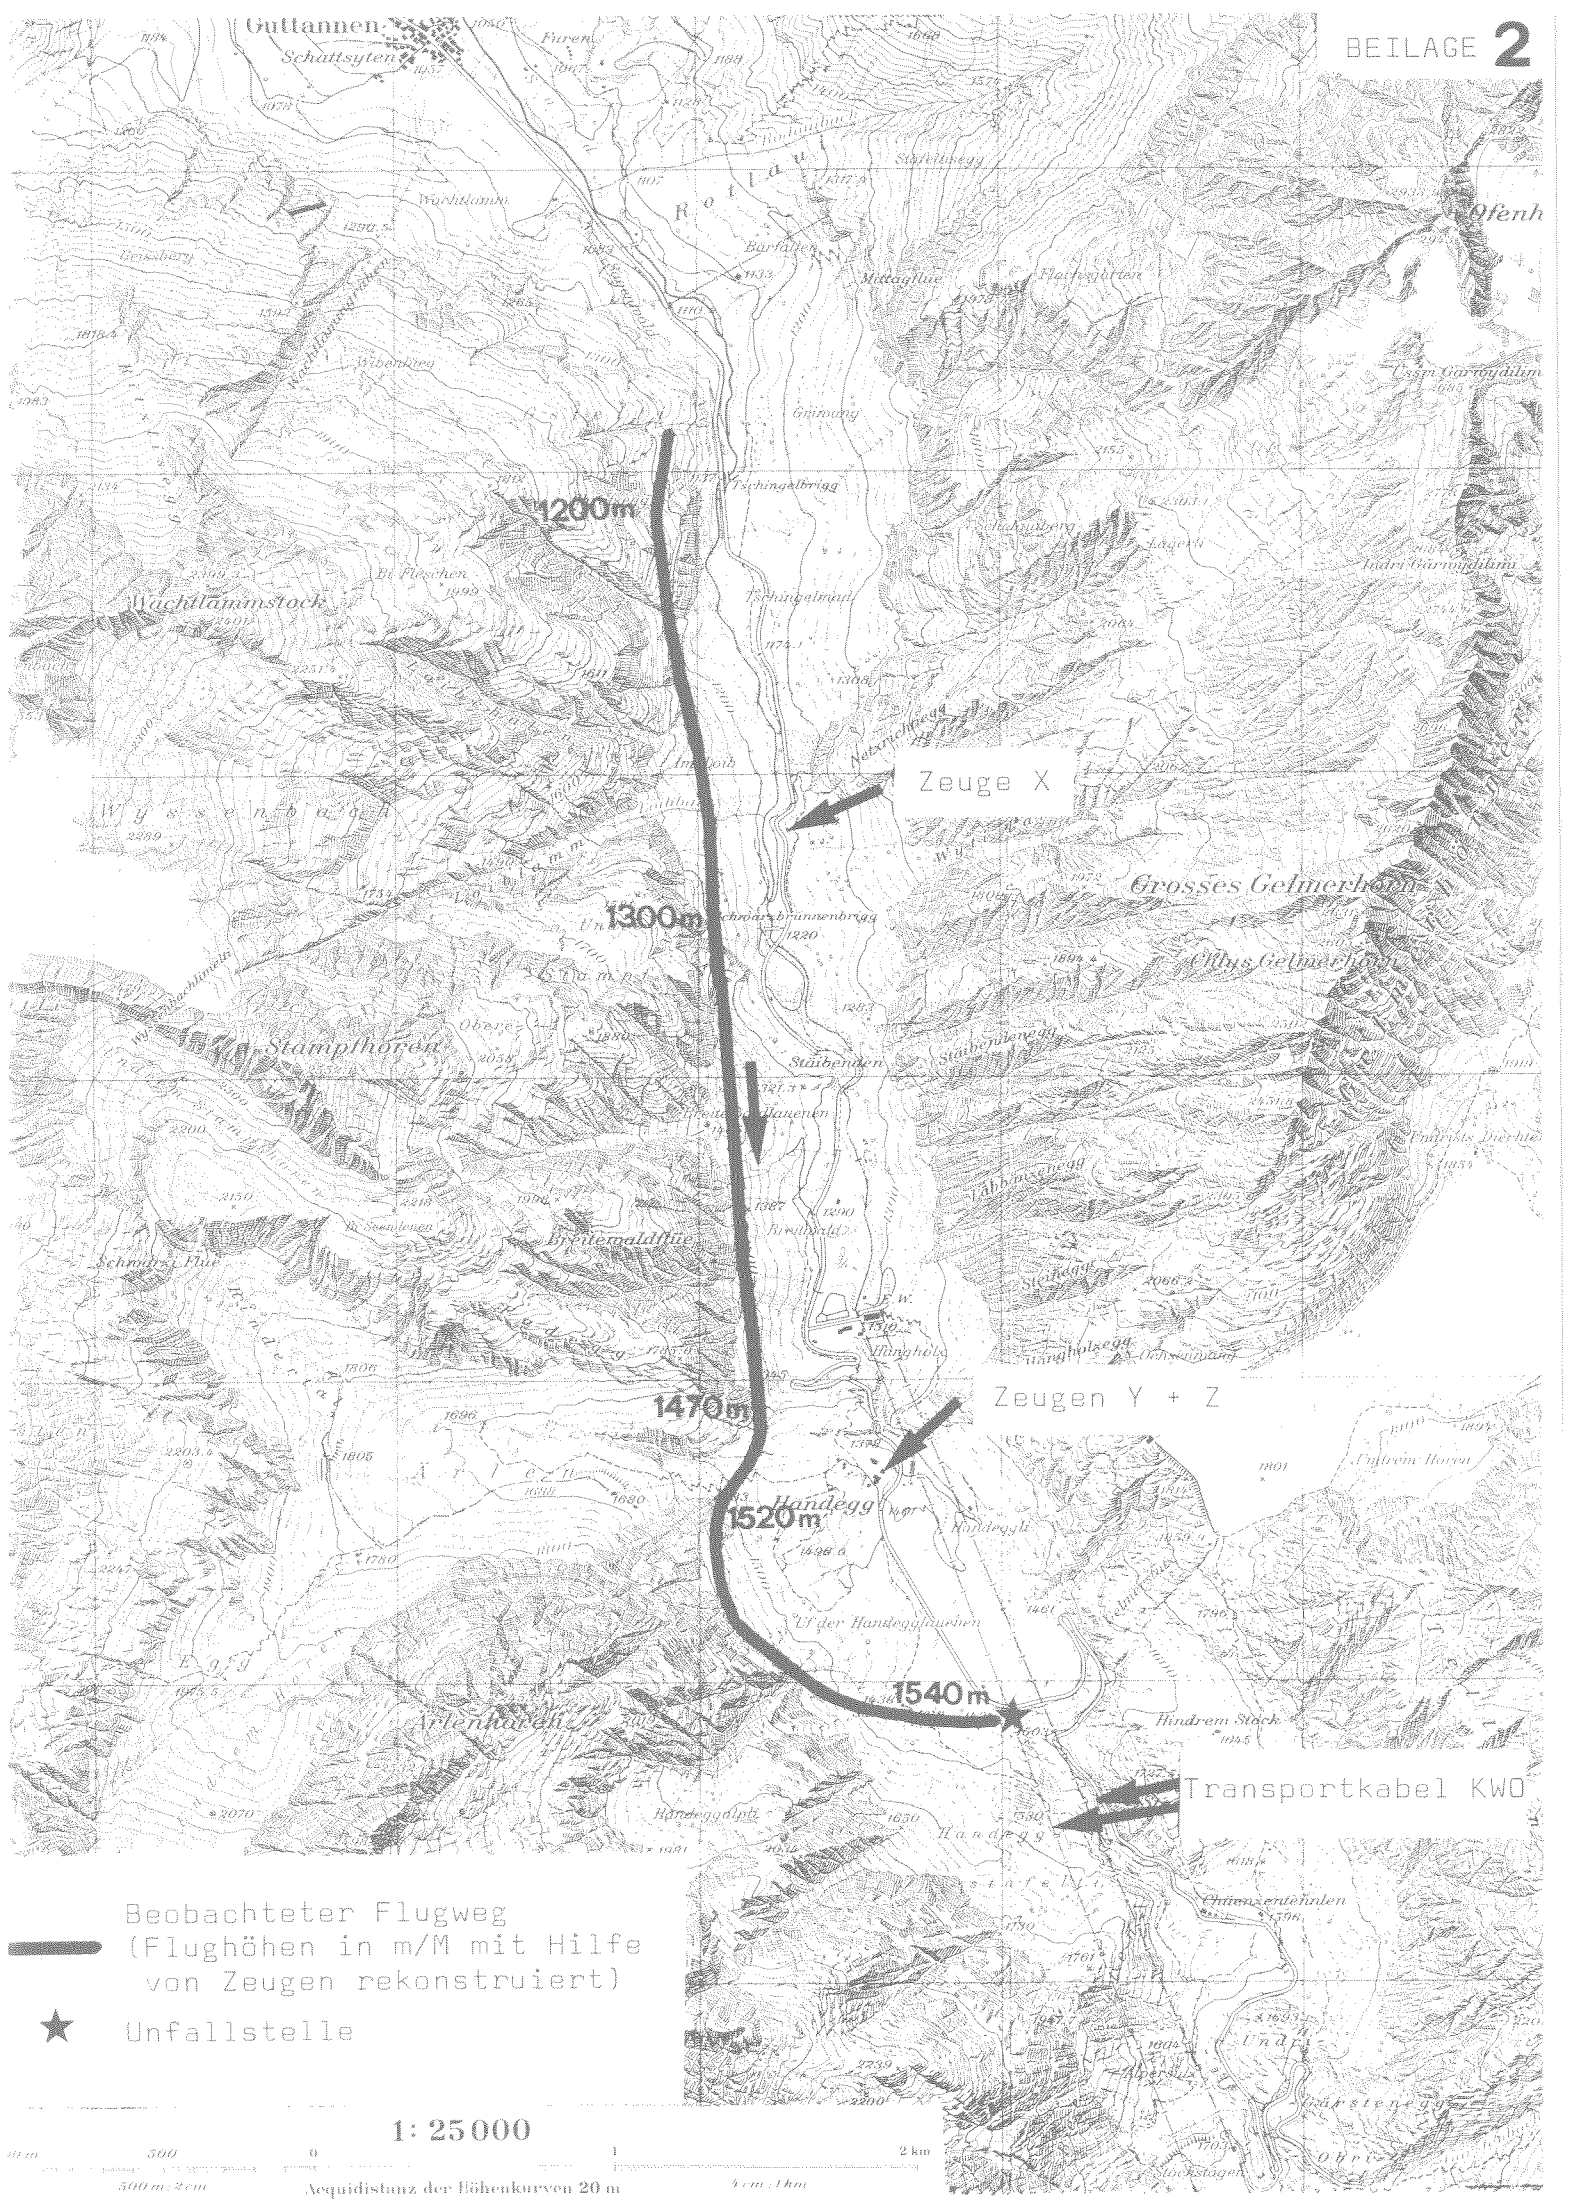
BEILAGE 1

1.1.6 Eine Rekonstruktion mit Hilfe eines Helikopters und der Zeugen im Haslital ergab, dass das Flugzeug beim Standort des Zeugen Guttannen ca. 80 m über der Talsohle flog. Westlich des Hotels Handegg flog das Flugzeug auf ca. 100 m/G, stieg dann ein wenig und muss sich vor dem Absturz auf ca. 150 m/G über der Grimselstrasse befunden haben.

1.12.1 Das Flugzeug kollidierte vorerst mit zwei Tragseilen der 10-Tonnen Seilbahn Handegg-Gerstenegg (Beilage 3).

Beobachteter Flugweg  
(Flughöhen in m/M mit Hilfe  
von Zeugen rekonstruiert)

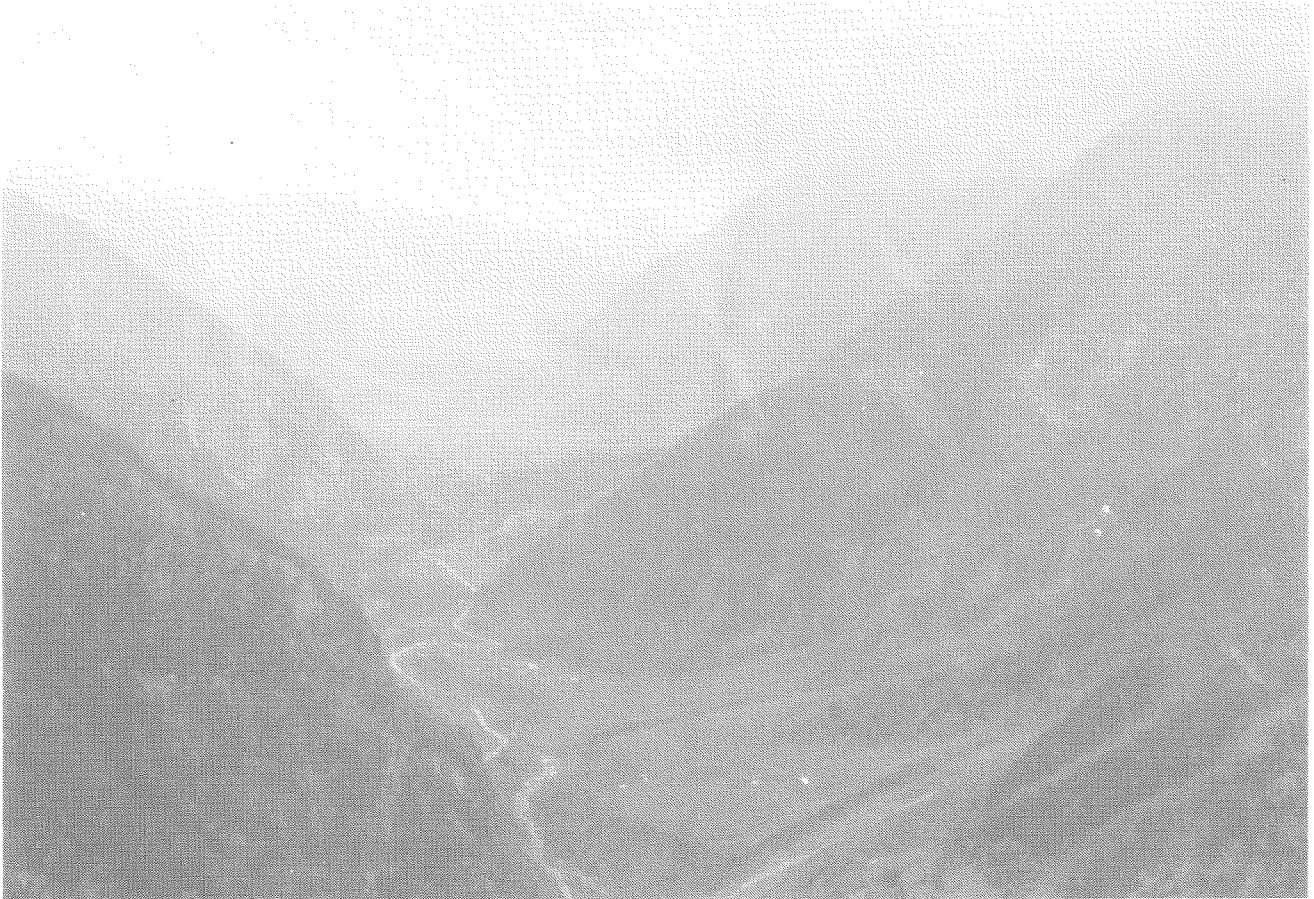
Einflug ins Haslital kurz nach Innertkirchen  
(Aufnahme aus einem Helikopter, Flughöhe entsprechend Unfallflug)

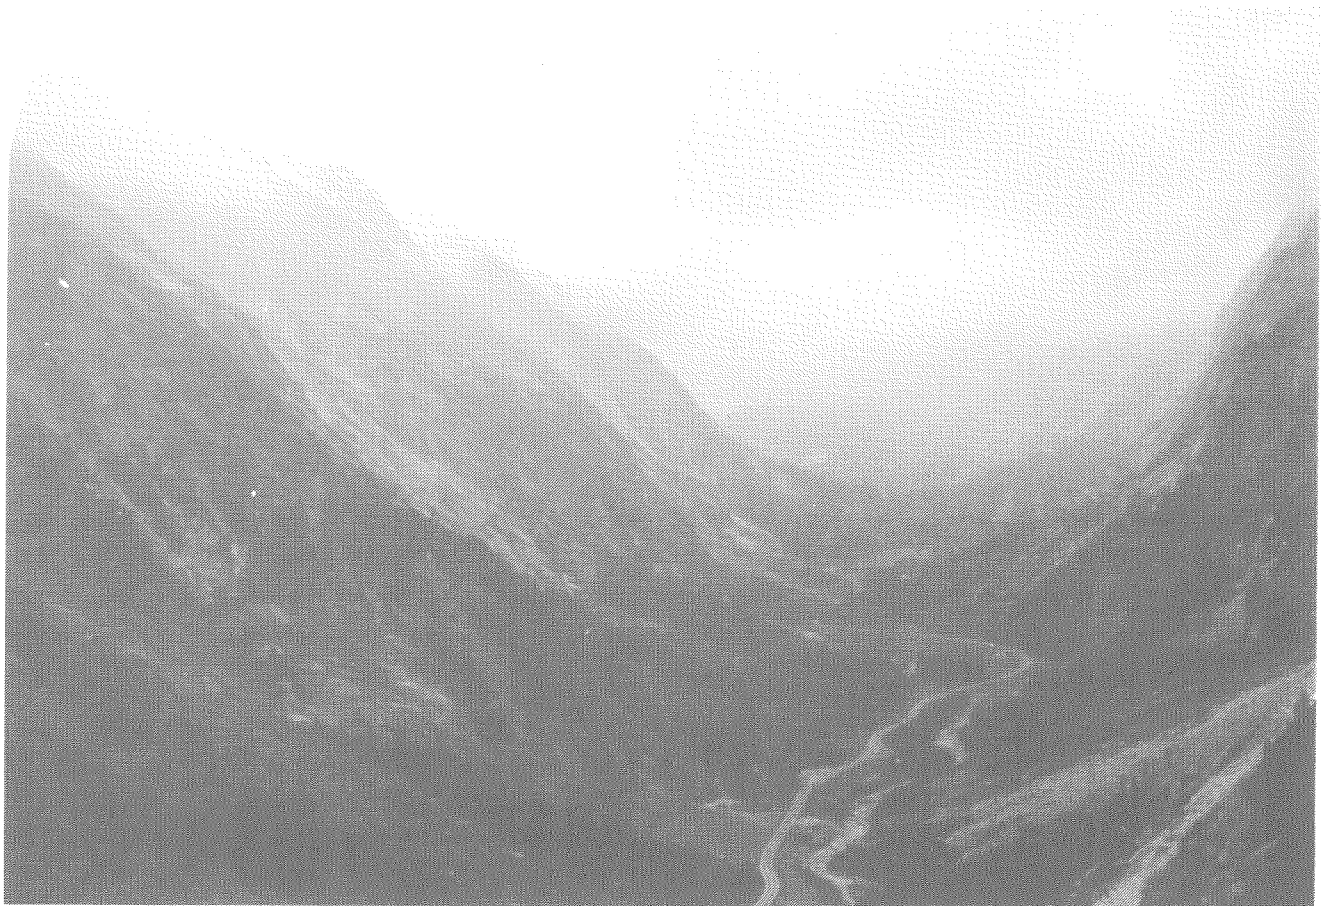
Richtung Grimsel nach Guttannen

(Aufnahme aus einem Helikopter, Flughöhe entsprechend Unfallflug)

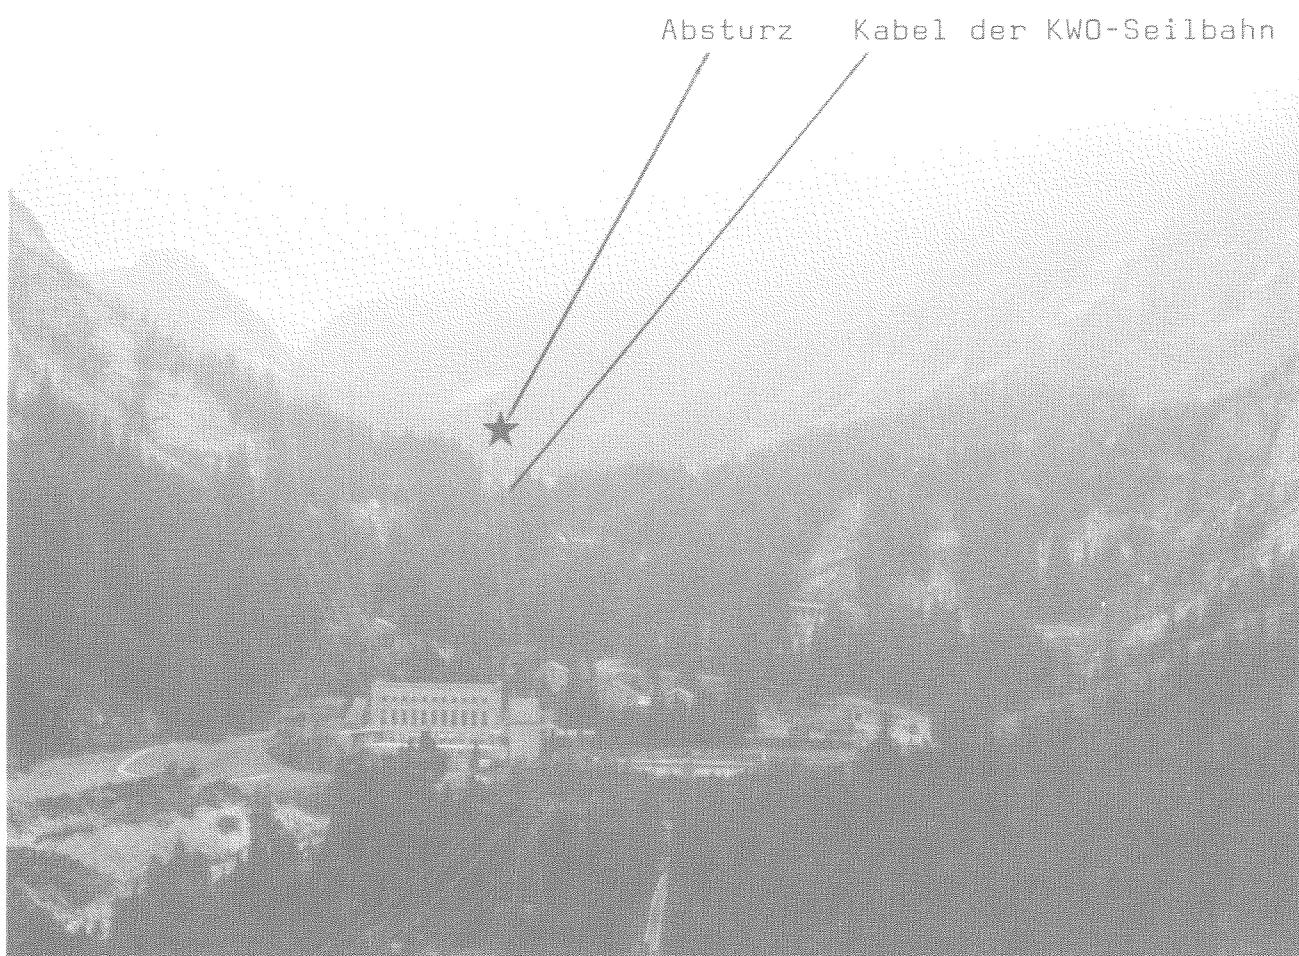
Vor dem EW-Handegg

(Aufnahme aus einem Helikopter, Flughöhe entsprechend Unfallflug)
