Rapport final de la Commission fédérale d'enquête sur les accidents d'aviation

concernant l'accident

de l'hélicoptère Bell 206B HB-XDH

survenu le 6 février 1987

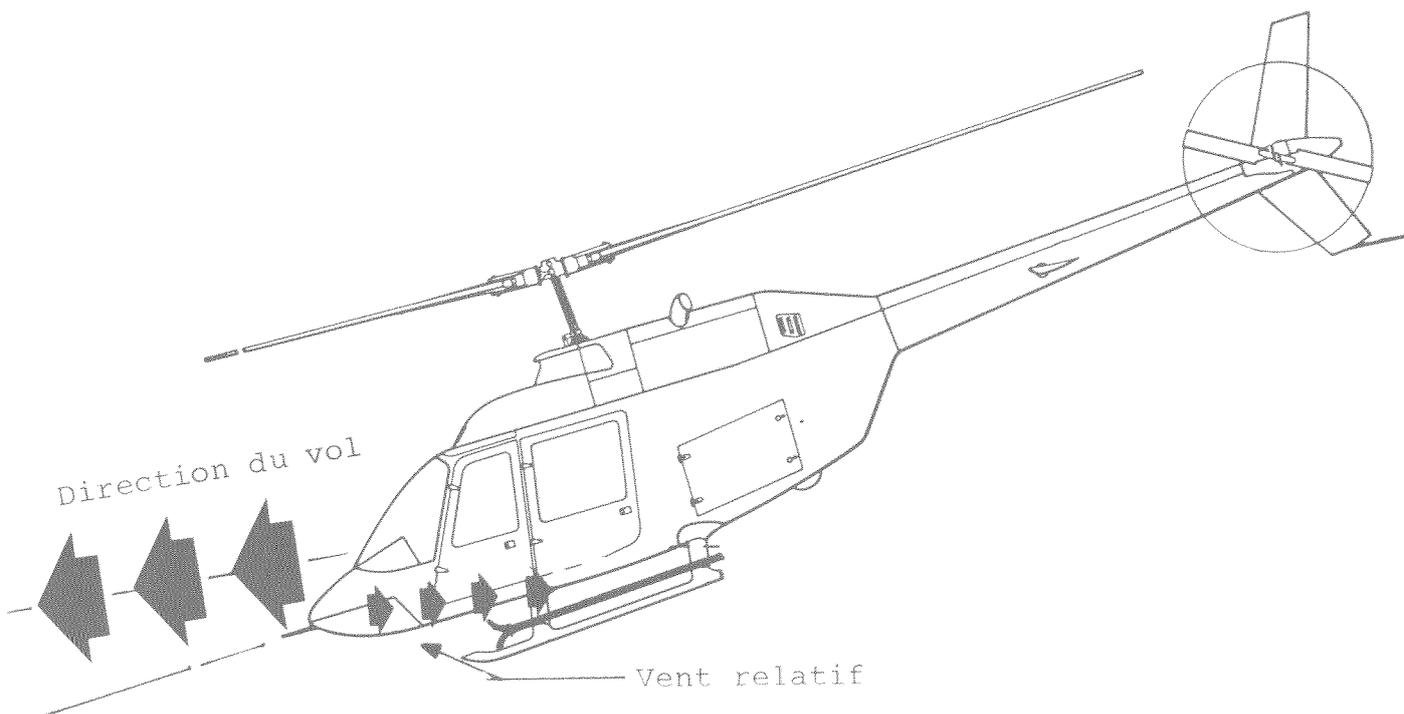
PHASE 1 : ASSIETTE DE VOL DESCENTE/CROISIERE.

Une à deux minutes avant l'atterrissage, le passager arrière gauche tape sur l'épaule du guide assis à côté du pilote et lui montre du doigt deux paires de skis qui s'étaient dressées verticalement sur le support arrière gauche de l'hélicoptère (voir annexe). Immédiatement après avoir constaté ce fait, le pilote ressent un choc, suivi de fortes vibrations. Constatant que le palonnier n'agit plus sur le rotor de queue, le pilote se met immédiatement en autorotation. Tout en dosant le dérapage de l'hélicoptère avec la commande de pas général du rotor principal, le pilote dirige sa machine vers un terrain que lui indique le guide.

Le pilote ne se souvient plus exactement du détail des opérations lors de l'embarquement des passagers et du chargement des skis. Des essais ont démontré qu'il était impossible de faire glisser axialement les skis vers l'arrière de façon à ce qu'ils se libèrent accidentellement de leurs supports. Il apparaît donc comme plus que probable que l'on ait oublié de fixer les skis sur le support avant gauche. Lors du décollage et de la descente, le vent relatif a plaqué les skis sur leurs supports. Approchant de son lieu d'atterrissage, le pilote a, soit modifié l'assiette de vol de l'hélicoptère soit augmenté son taux de descente modifiant ainsi la direction du vent relatif agissant alors sous les skis qui se sont soulevés, ont pivoté autour du support arrière et se libérant des sangles élastiques ont touché le rotor principal puis percuté le rotor de queue.

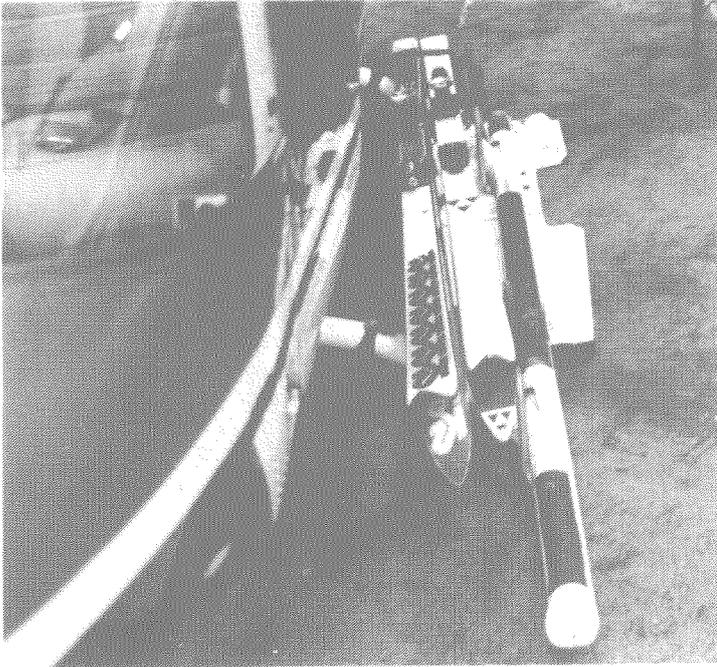
Les portes-skis composés de supports spéciaux et de sangles élastiques servant à la fixation des skis à l'extérieur de l'hélicoptère, certifiés par l'OFAC, ont été examinés et jugés en parfait état. La sangle élastique du support avant gauche a été trouvée dans la position lorsqu'elle est fixée sur le support sans paire de skis.

L'accident a été causé par deux paires de skis qui, mal fixées sur leurs supports, se sont détachées en vol et ont percuté le rotor de queue, l'endommageant au point de le rendre inutilisable.

Les skis tels qu'ils ont été attachés avant le vol; ils ne sont pas fixés par les sangles élastiques sur le support avant. Vu de l'avant.

Si une aide est apportée au pilote lors du chargement de l'hélicoptère, il apparaît comme indispensable qu'il vérifie lui-même l'exécution du travail, surtout s'il n'est pas assisté d'un aide de vol expérimenté.

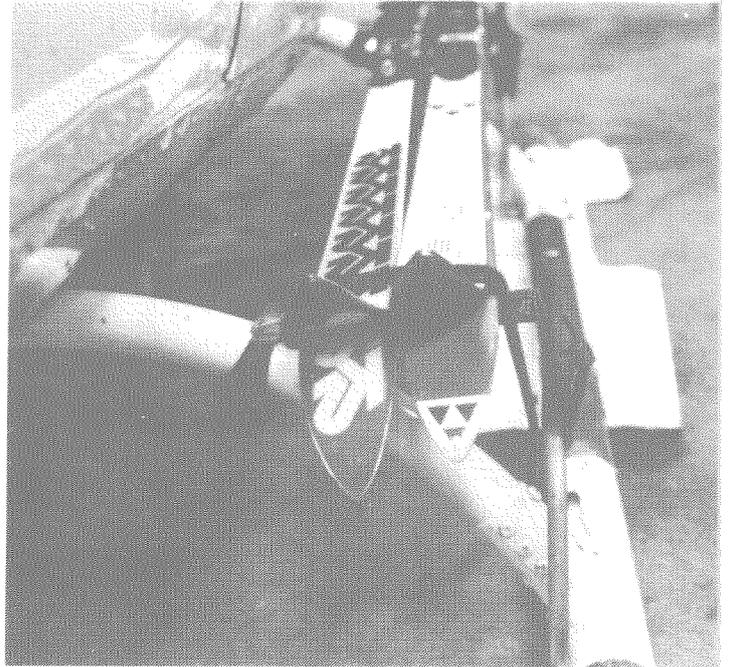
Fixation correcte des skis. Vu de l'avant.

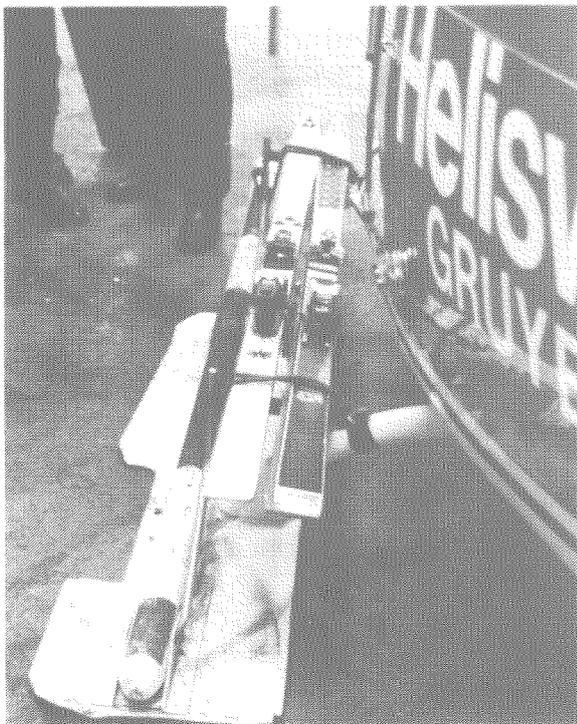
Fixation correcte des skis. Vu de l'arrière.

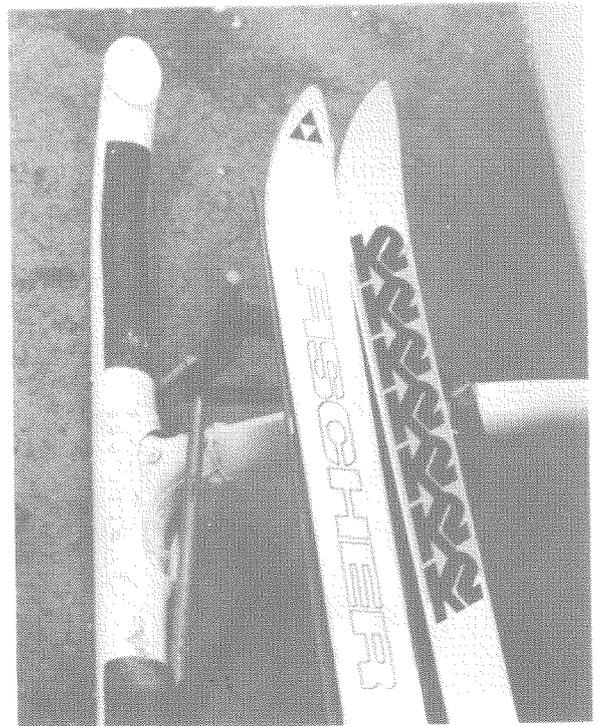
Si une paire de skis n'est fixée que sur son support arrière, une mesure a permis d'établir qu'il faut une force de 2,2 kg appliquée sous la partie avant des skis suffit pour qu'ils se soulèvent.

Les skis reposent sur le support avant sans être fixés par les sangles élastiques. Vu de l'arrière.
