# Rapport final de la Commission fédérale d'enquête sur les accidents d'aviation

de l'avion Piper PA-32RT-300 PH-SYA

survenu le 14 juin 1987

à Romanel/VD

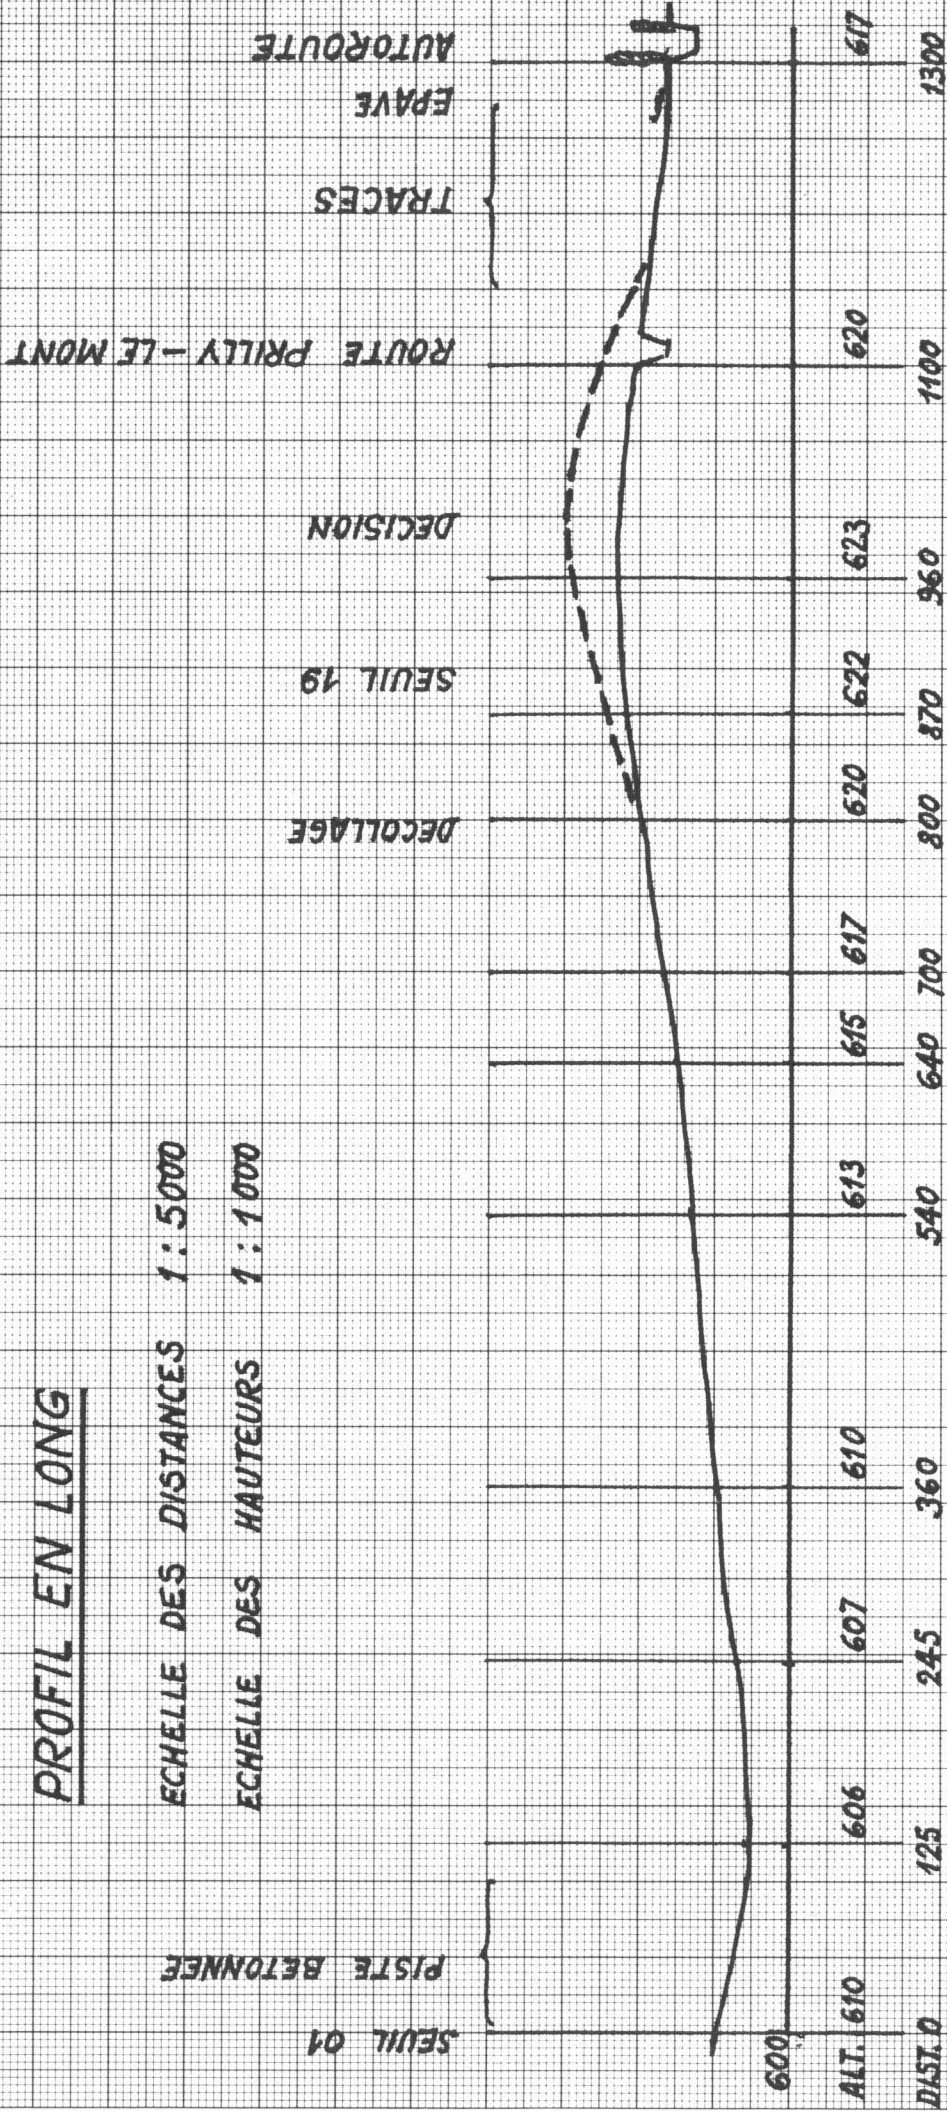
### PROFIL EN LONG

- La piste 01 de l'aéroport présente un profil en long irrégulier (annexe). La longueur disponible au décollage est de 805 m. Le point de départ se situe à 609 m d'altitude; sur une distance de 150 m, le niveau de la piste est à 606.5 m environ et remonte à 623 m en fin de piste. Il s'agit d'une piste en herbe sauf sur un court tronçon au début de piste (AIP LSGL VAL 6).

L'impression du pilote que l'avion ne montait plus s'explique: le terrain lui servant de repère visuel continue de monter après l'extrémité de la piste. Par ailleurs, l'obstacle que constitue la station électrique de Romanel avec ses pylônes était impressionnant pour lui. De plus, faute d'une vitesse suffisante, le train d'atterrissage n'était pas rentré, ce qui a contribué à détériorer le taux de montée constaté par le pilote.

Il est à relever toutefois que le circuit de piste 01 demande un virage à gauche avant cette station et les lignes à haute tension longeant l'autoroute. Cette trajectoire mène les avions vers un terrain descendant sensiblement, de sorte qu'en la suivant immédiatement après le décollage, le PH-SYA aurait pu continuer son vol, même avec un taux de montée réduit, pour atteindre plus tard une vitesse permettant la rétraction du train et une meilleure montée. La décision d'interrompre le vol pour un atterrissage de fortune était inadéquate.
