# **Schlussbericht der Eidgenössischen Flugunfall-Untersuchungskommission**

des Flugzeuges Cessna U 206G HB-CHK

vom 7. Juni 1987

Lago Maggiore (ca. 2 km W Flugfeld Locarno)

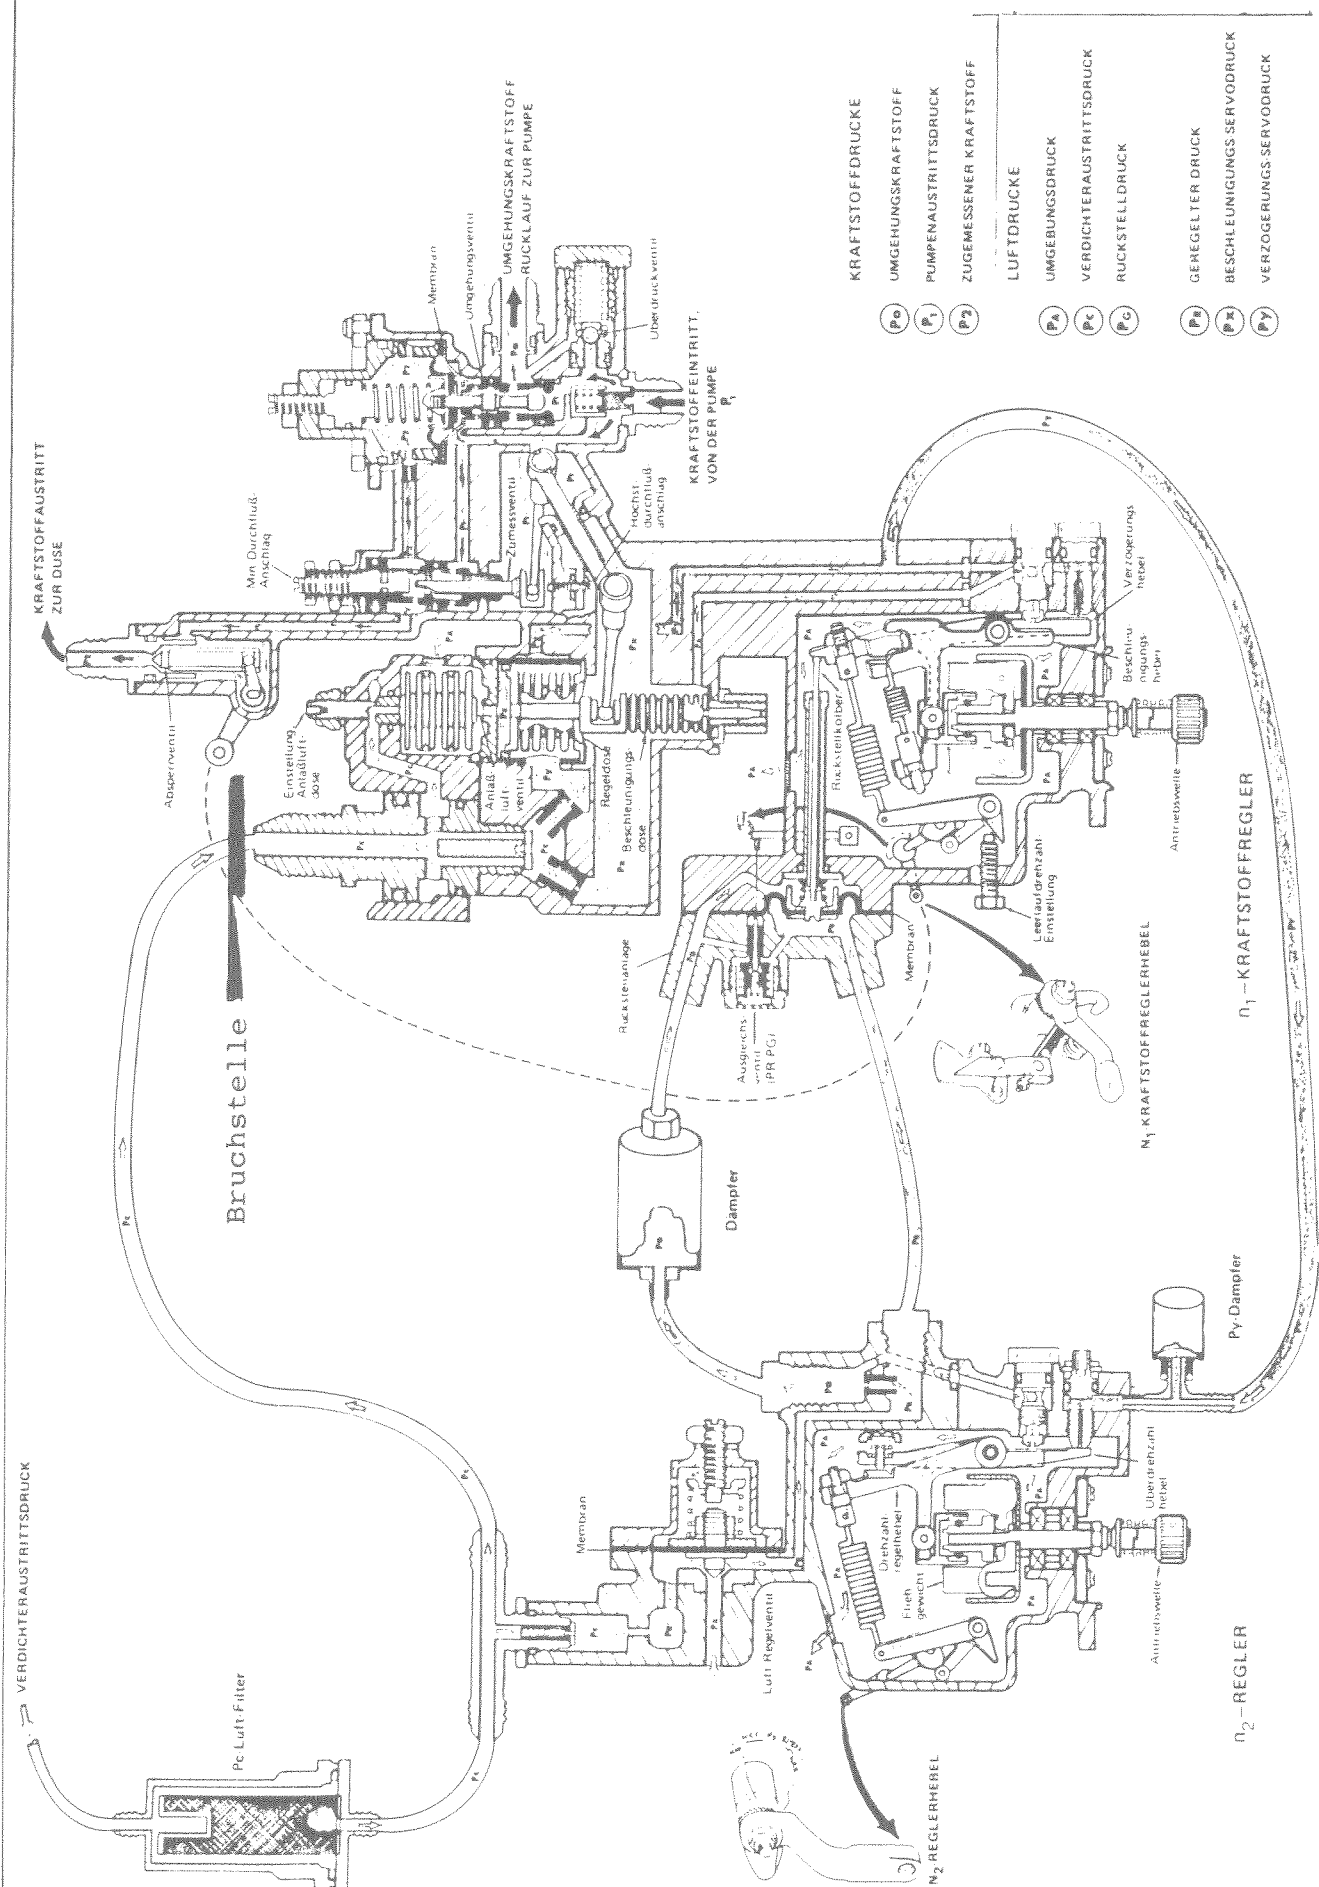
Schema der Kraftstoffregelanlage Bauart-Bendix

"Aufgrund der fraktographischen Untersuchung konnte festgestellt werden, dass die Leitung infolge Schwingungsrissschädigung beschädigt worden ist. Unter Schwingungsrissschädigung oder Korrosionsermüdung versteht man die Risschädigung, welche unter der gleichzeitigen Einwirkung einer mechanischen Wechselbelastung und eines angreifenden Mediums zustande kommt. Im vorliegenden Fall liegen die Bruchausgänge auf der Innenseite des Rohres, die durch

intensive interkristalline Korrosion (Kornzerfall) geschädigt ist. Wie die Analyse ergab, entspricht die chemische Zusammensetzung nicht den genormten Werten, die vom Hersteller angegeben worden sind. Der vorliegende Werkstoff besitzt im Vergleich zur Vorschrift einen grösseren Gehalt an Kohlenstoff und einen kleineren Gehalt an Titan. Somit wurde das Rohr aus einem Material angefertigt, das anfällig für die interkristalline Korrosion ist. Nach dem Lösungsglühen scheiden sich in derartigen Stählen auf den Korngrenzen Sonderkarbide vom Typ  $(Cr, Fe)_{23}C_6$  aus, wobei entlang der Korngrenzen chromverarmte Säume entstehen, in denen ein bevorzugter Korrosionsangriff stattfindet.

Diese interkristallinen Risse bzw. das interkristalline Rissnetz wirken als Mikrokerben, von denen eine weitere Schädigung in Form von Schwingungsrissskorrosion ausgeht. Die schrittweise ablaufende Trennung der Leitungswand verlief von innen nach aussen und wurde wahrscheinlich deshalb bei der visuellen Prüfung der Oberfläche nicht rechtzeitig erkannt."

Dem EMPA-Bericht ist zu entnehmen, dass der Bruch der Kompressorhochdruckleitung auf Korrosion und Schwingungsprobleme zurückzuführen ist. Es handelt sich also um ein Material- und Herstellungsproblem.
