Rapporto finale della Commissione federale d'inchiesta sugli infortuni aeronautici

dell'aeroplano Cessna U 206G HB-CHK

del 7 giugno 1987

Lago Maggiore (ca. 2 km ovest del camp d'aviazione di Locarno)

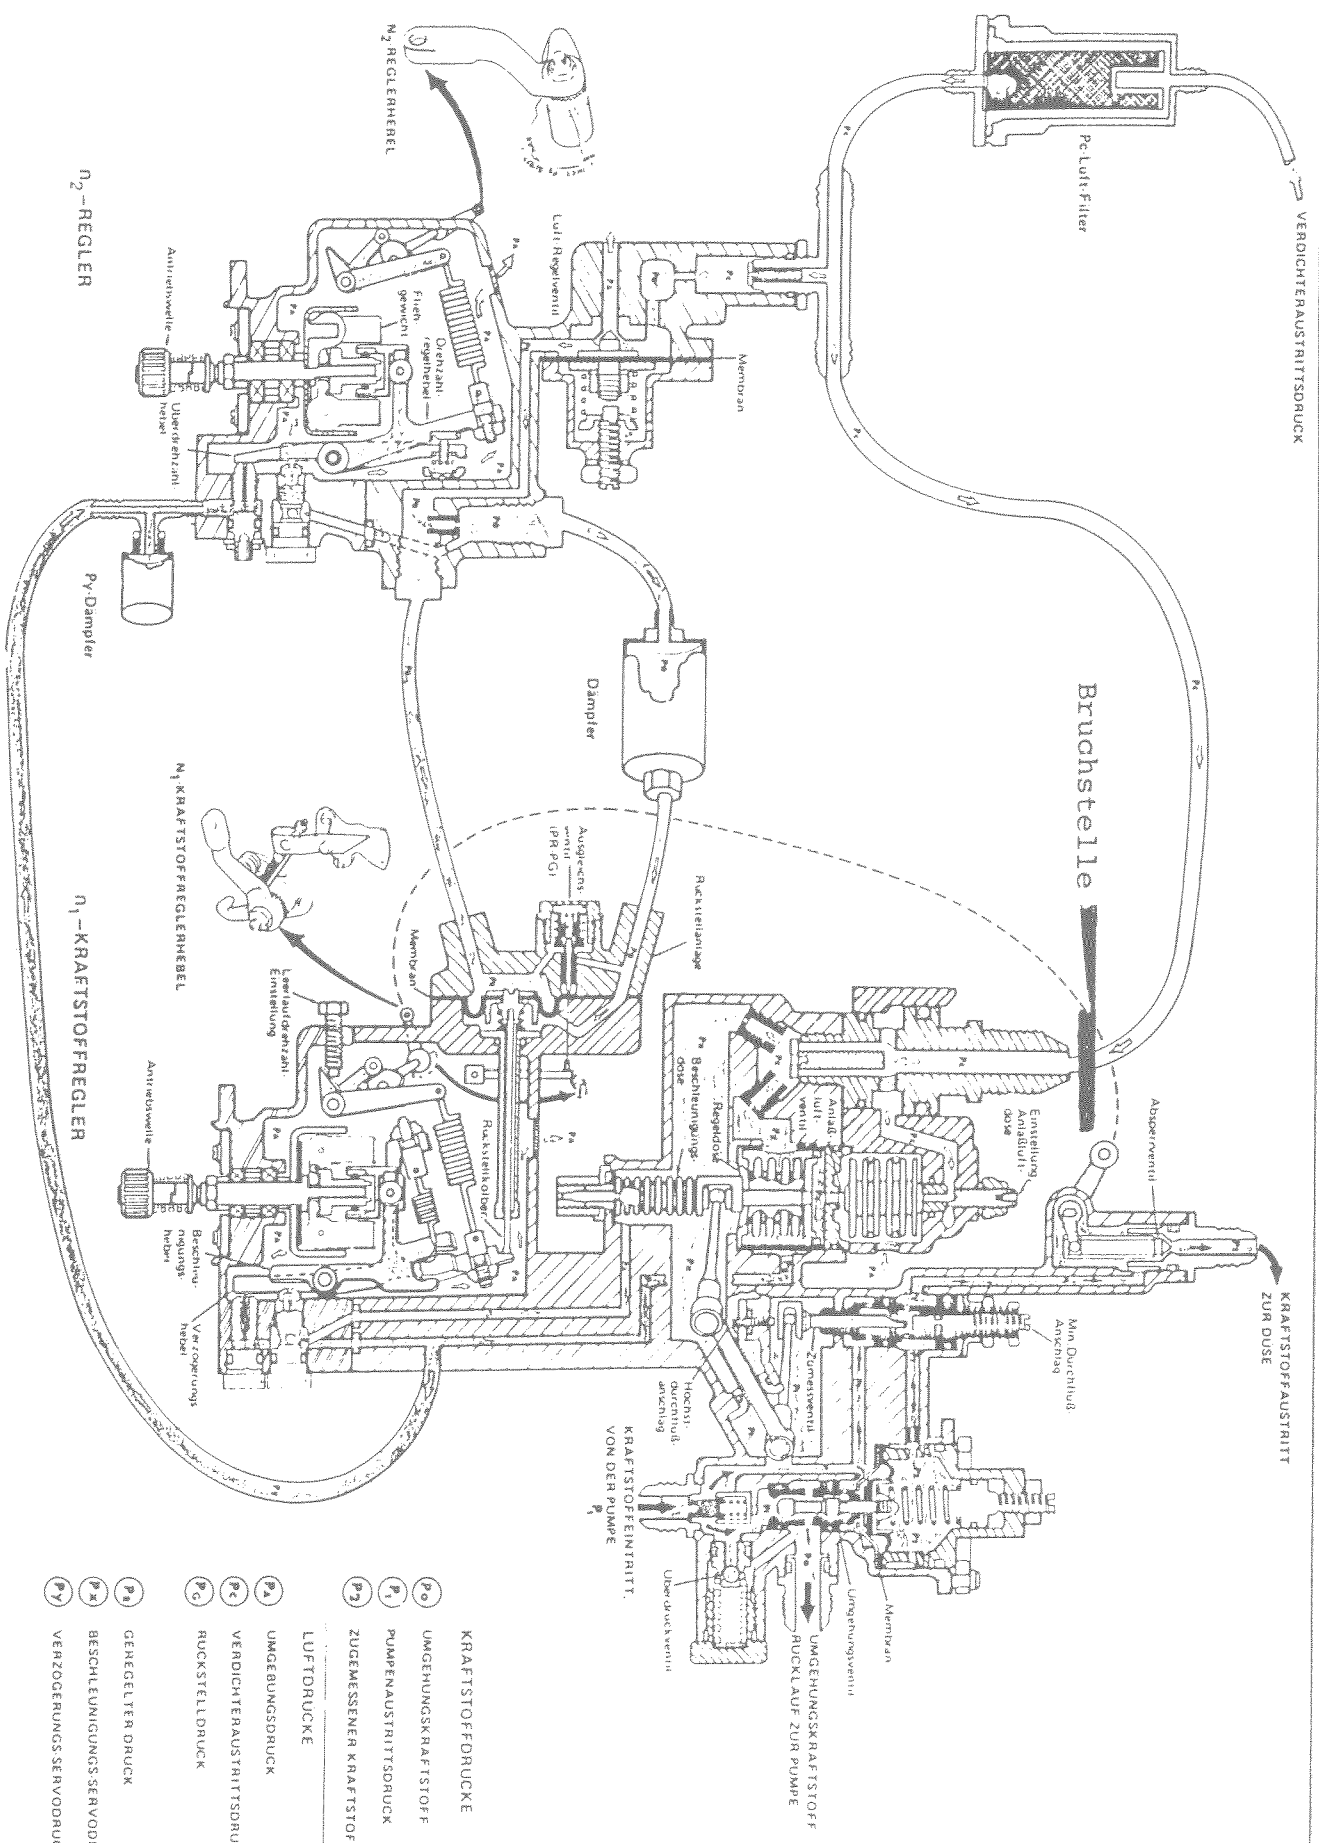
Schema der Kraftstoffregelanlage Bauart-Bendix

- L'aeroplano era ammesso per il trasporto di sei occupanti. Durante il volo che terminò con l'infortunio si trovavano a bordo sette persone.
- Il motore dell'HB-CHK fu sottoposto ad un esame tecnico. Durante l'esame si scoprì che la condotta ad alta pressione del compressore (PC) era spezzata fra l'impianto di regolaggio del flusso di carburante e il compressore all'entrata dell'unità di controllo del carburante. La mancanza di alta pressione (pressione principale di comando), provocò un comando di riduzione dei giri della turbina, da parte dell'impianto di regolaggio. La condotta spezzata fu sottoposta a un esame metallurgico presso il Laboratorio federale di prova dei materiali. Il risultato dell'esame è:

Dal rapporto Laboratorio federale di prova dei materiali, si può de- durre, che la rottura della condotta di alta pressione del com- pressore è dovuta alla corrosione e a problemi di vibrazioni. Si tratta dunque di un problema concernente il materiale e la fabbrica- zione.

- Ammaraggio d'emergenza a causa di un guasto al motore dopo la rottura della condotta di alta pressione del compressore.
