Schlussbericht der Eidgenössischen Flugunfall-Untersuchungskommission

des Flugzeugs Piaggio P.166 D-INLF

14. Juli 1962

am Oberalpstock GR

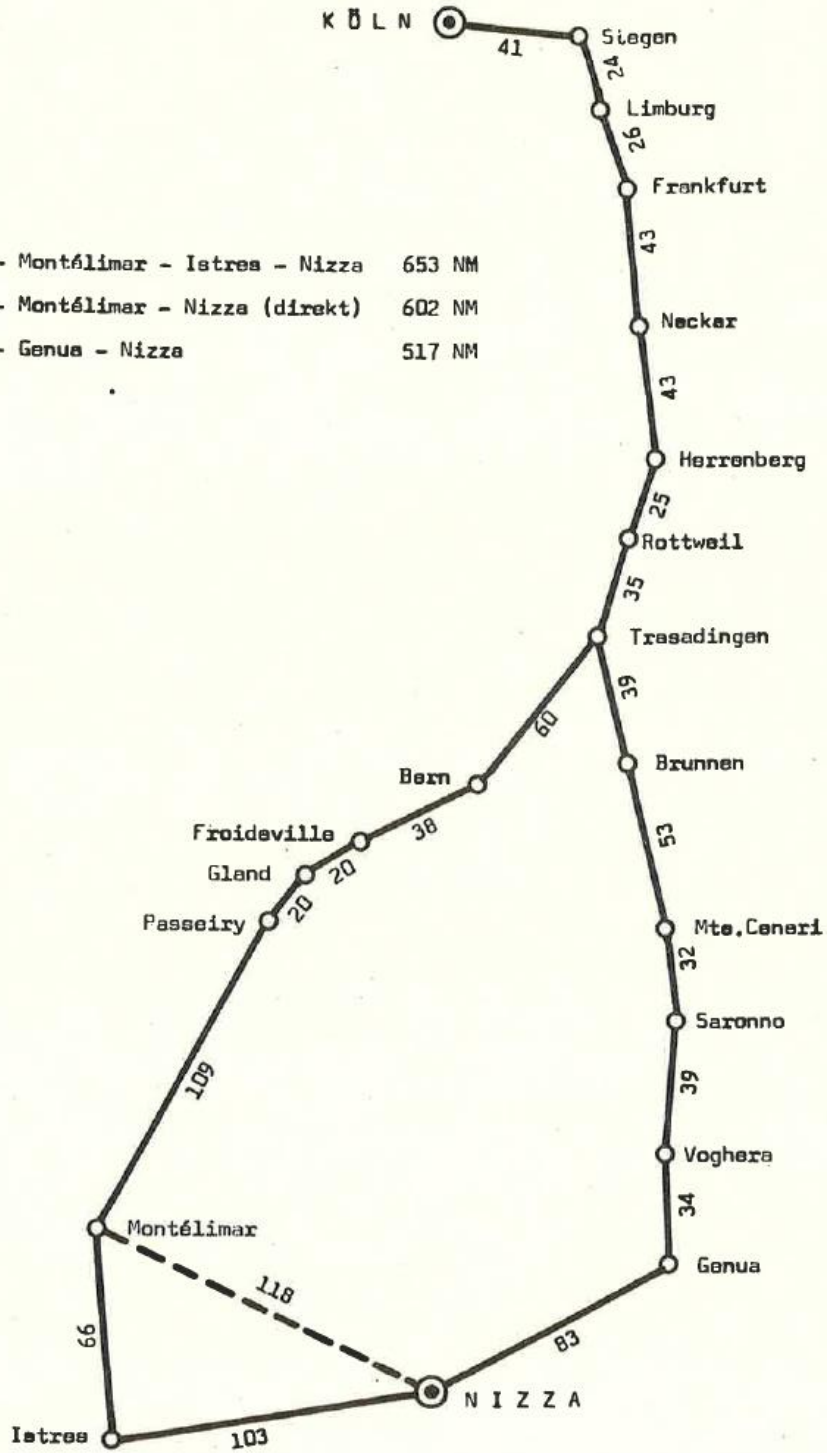
F l u g w e g D - I N L F
am 14.7.62.

ZEIT	FLUGHÖHE	
A	11:10 z	FL 110	passiert Rottweil (RWL)
B	11:15-18	FL 110	erhält von Zürich Information auf Anfrage Alpenwetter (fliegt noch V M C)
C	(11:23:30) 11:24:00	FL 110	erhält Bewilligung zum Steigen auf FL 150, passiert TRASADINGEN (H E Z)
D	11:29	FL 130	im Steigflug auf FL 150
E	11:33	FL 150	(?)
F	11:35	FL 150	erhält Bewilligung für FL 145
G	11:37	FL 145	
H	11:39	FL 145	passiert Brunnen
I	11:49		kann Höhe FL 145 nicht halten
K	11:50	FL 120	in Wendekurve über Sedrun
L	11:51	FL 112	auf Gegenkurs 350 oder 360
M	11:52	FL 102/03	Aufprall

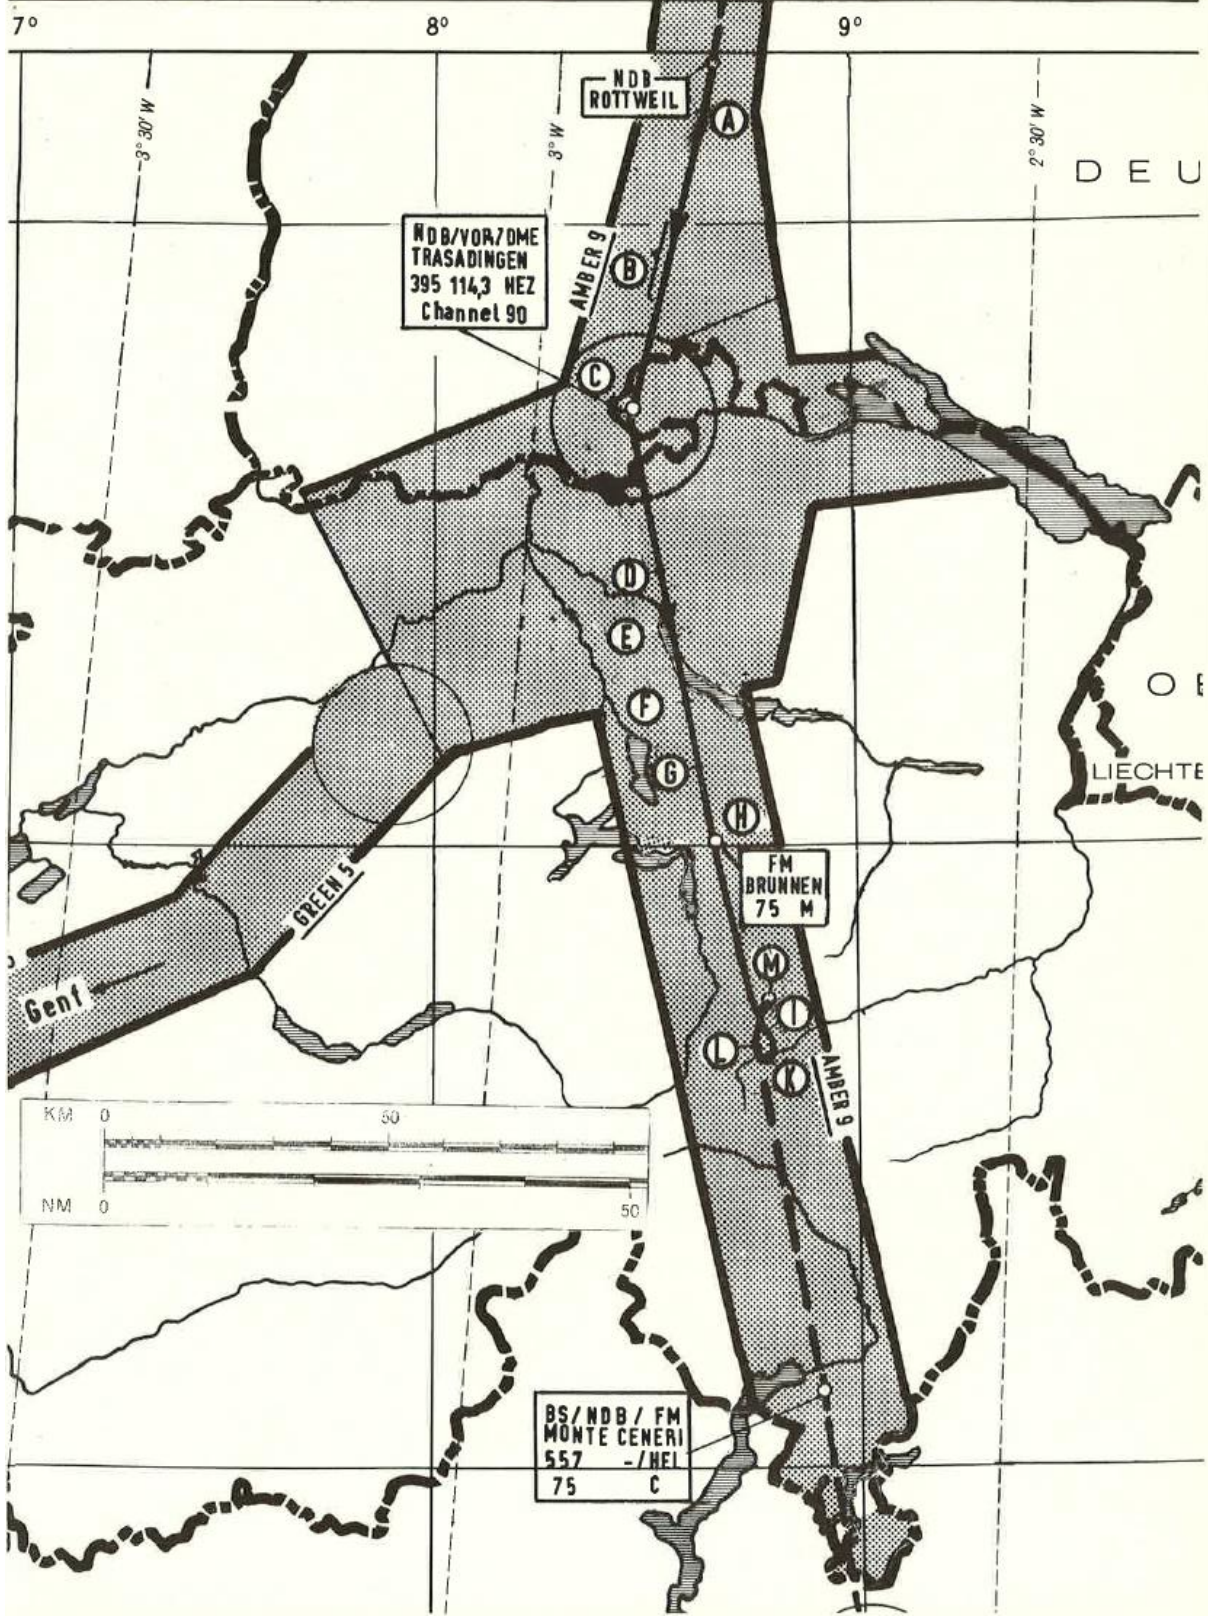
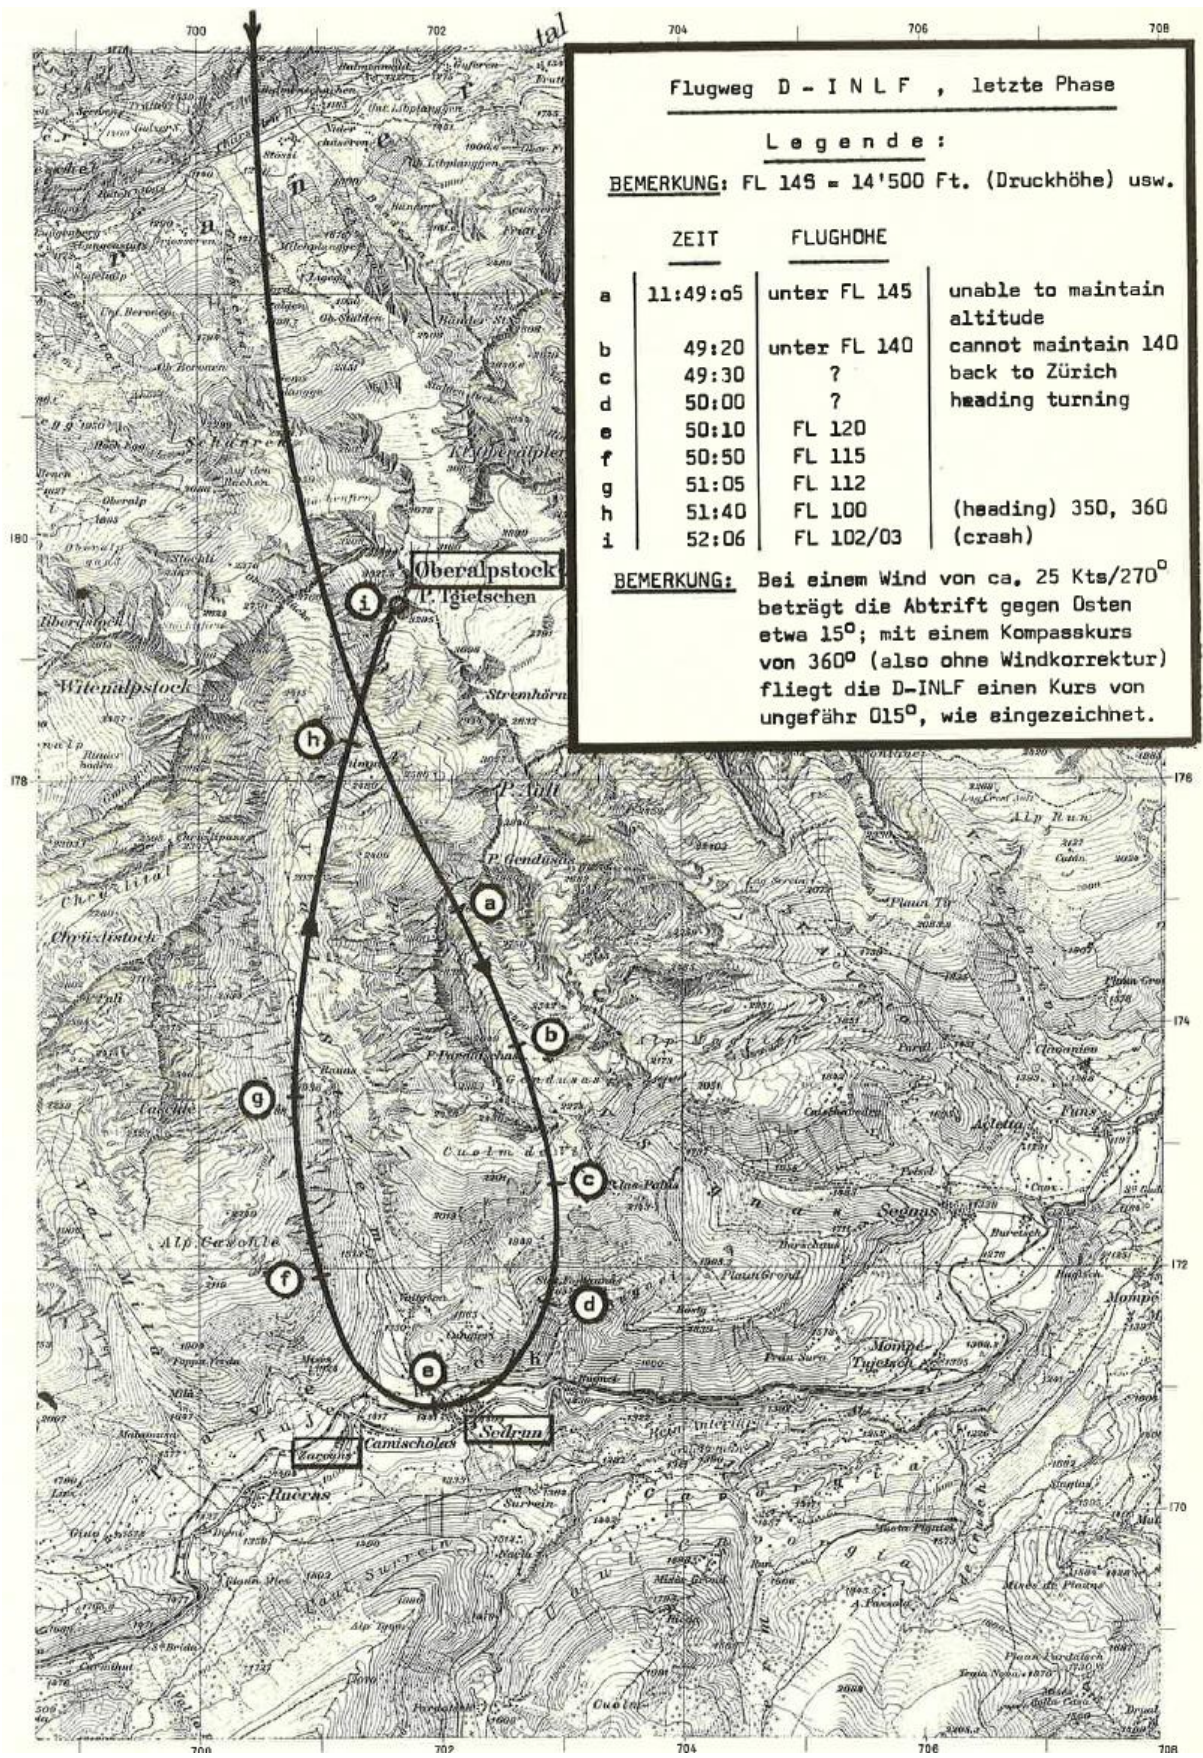
Flugweg D - I N L F , letzte Phase

<u>ZEIT</u>	<u>FLUGHÖHE</u>	
a	11:49:05	unter FL 145	unable to maintain altitude
b	49:20	unter FL 140	cannot maintain 140
c	49:30	?	back to Zürich
d	50:00	?	heading turning
e	50:10	FL 120	
f	50:50	FL 115	
g	51:05	FL 112	
h	51:40	FL 100	(heading) 350, 360
i	52:06	FL 102/03	(crash)

BEMERKUNG: Bei einem Wind von ca. 25 Kts/270° beträgt die Abdrift gegen Osten etwa 15°; mit einem Kompasskurs von 360° (also ohne Windkorrektur) fliegt die D-INLF einen Kurs von ungefähr 015°, wie eingezeichnet.
