Schlussbericht der Eidgenössischen Flugunfall-Untersuchungskommission

des Flugzeuges Pilatus PC-6/B2-H2 HB-FIM

vom 29. Juli 1987

2 km W des Flughafens Grenchen/SO

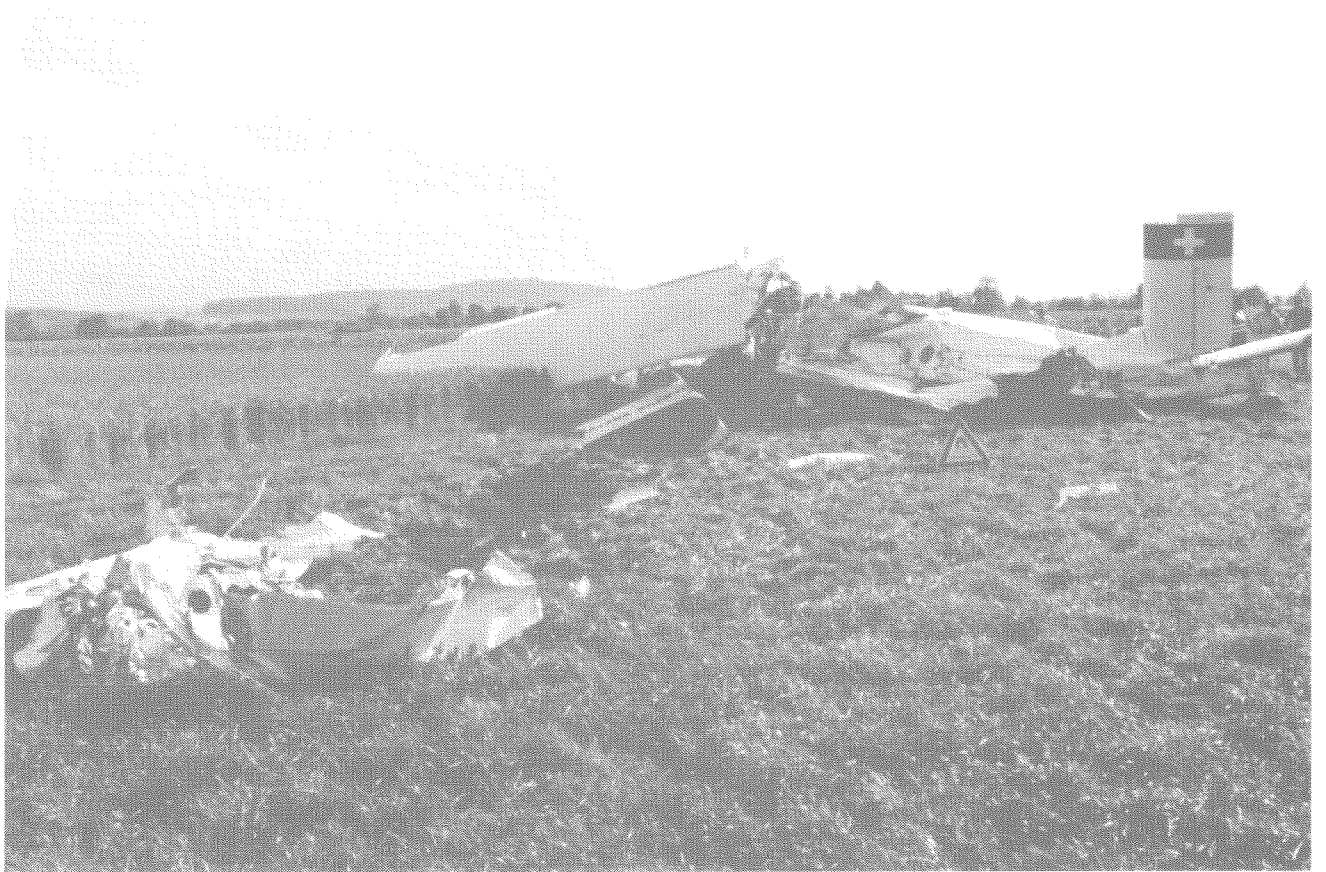
oben Gesamtansicht der Unfallstelle

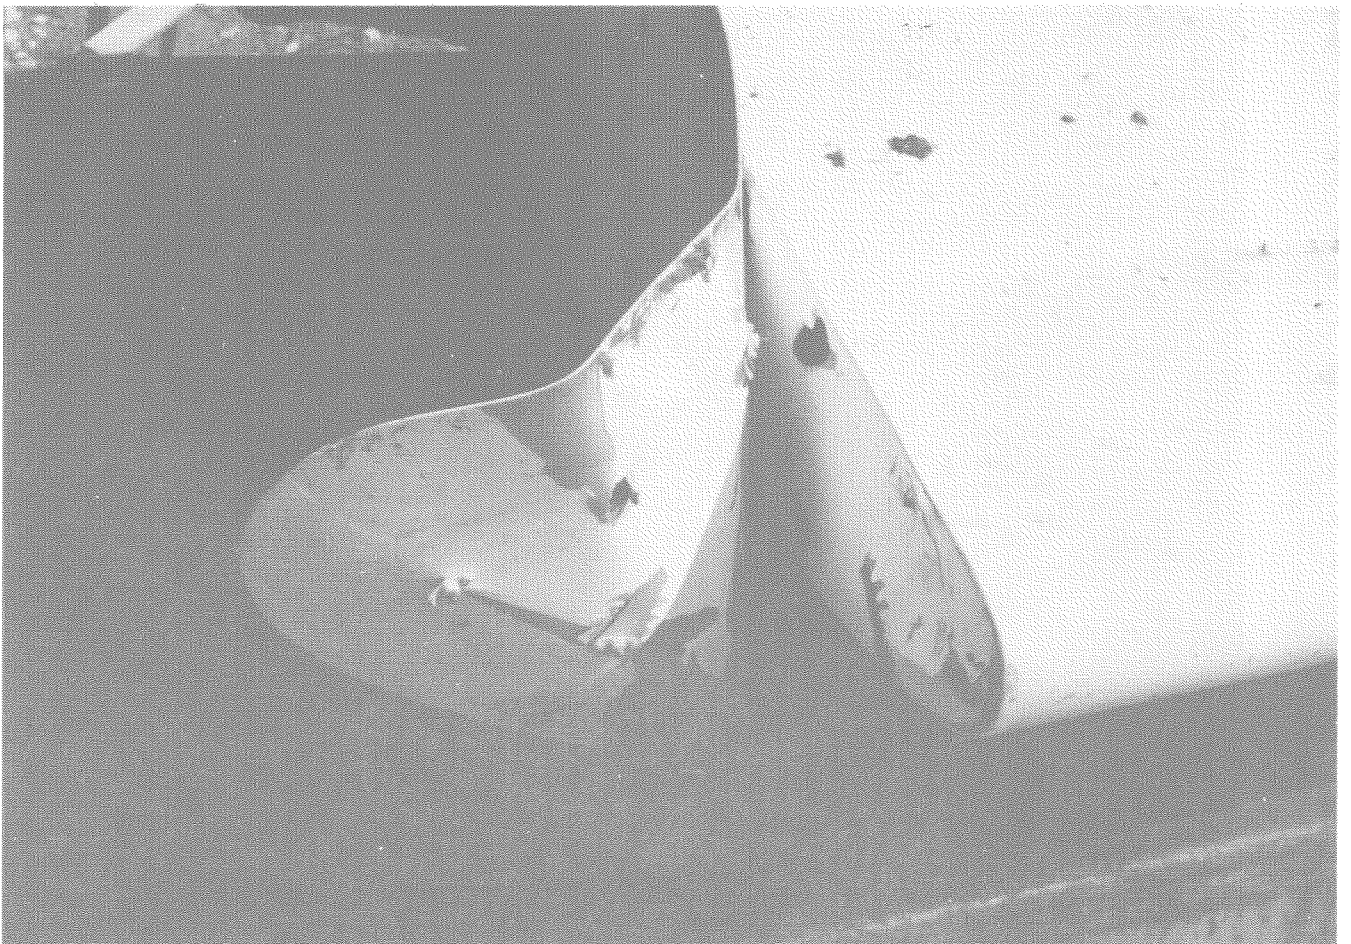
- Der Pilot war formell und materiell berechtigt, den Flug durchzuführen.
- Das Flugzeug war zum Verkehr zugelassen. Die Untersuchung ergab, dass beim Abgang des Erstabspringers R.H., die Kalotte des Fallschirmes am Stabulo vorübergehend hängenblieb und dabei das rechte Randwirbelblech verbog (s. Beilage 1). Dies genügte, um die Stabulobefestigung am Rumpf teilweise loszureissen und die Dämpfungsfläche samt Höhenruder so zu verschieben, dass sie nicht mehr im rechten Winkel zur Rumpfachse lag. Dadurch schlug der untere Teil des Höhenruderhebels am linken Rand der Rumpfaussparung (s. Beilage 2) an und verhinderte in der Folge einen freien Ruderausschlag im Mittelbereich.

Durch den gestörten Oeffnungsvorgang kamen Fallschirmteile in Berührung mit der horizontalen Dämpfungsfläche des Leitwerkes, die so beschädigt wurde, dass das Höhenruder nicht mehr frei bestätigt werden konnte.

unten verbogenes Randwirbelblech des Stabilos

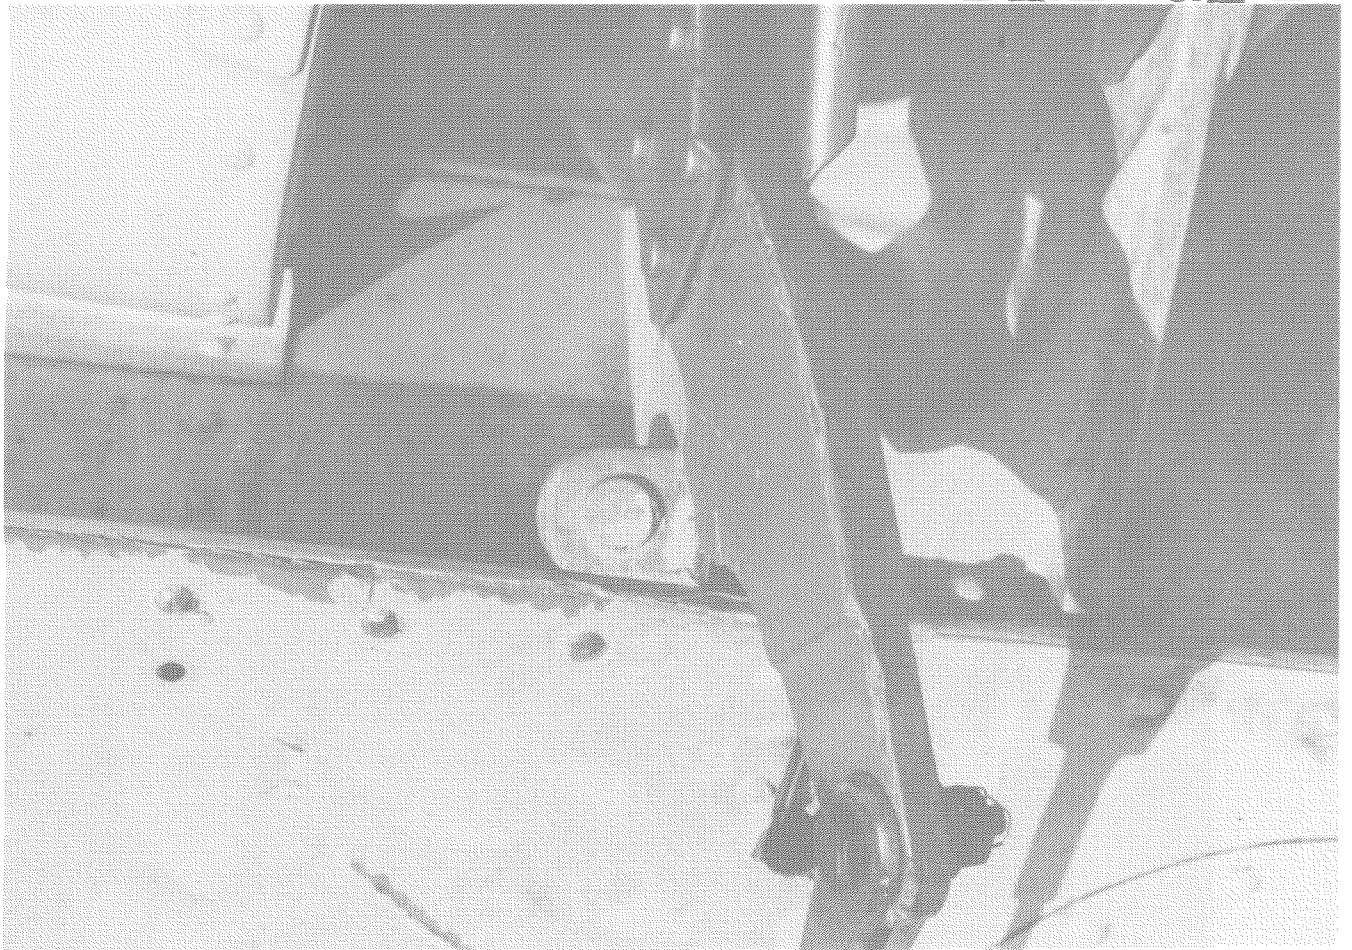
oben Ruderhebel des Höhensteuers

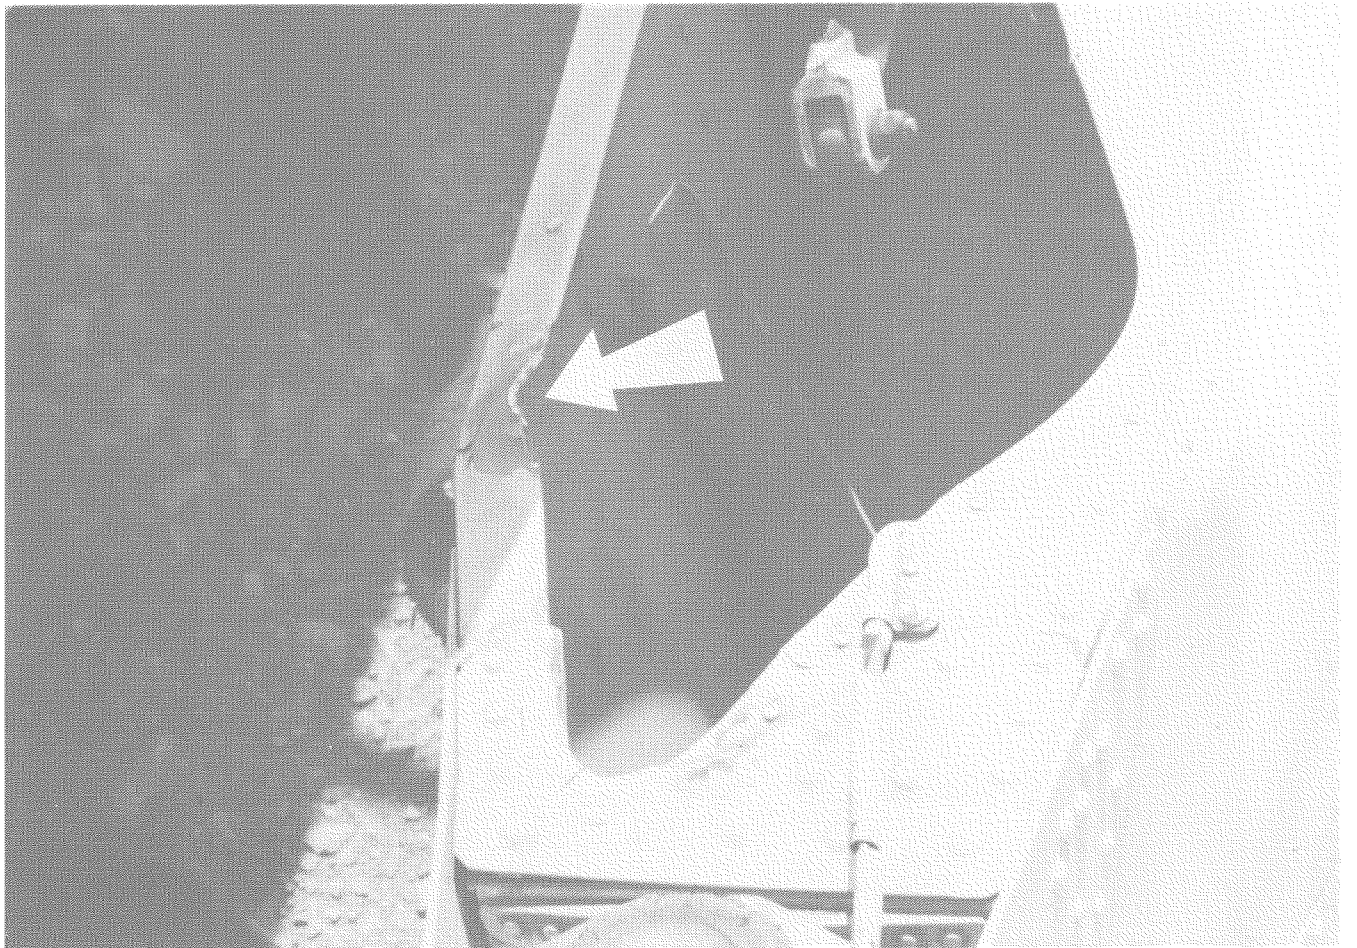
unten Rumpfaussparung am Heck mit der Stelle, wo der Ruderhebel zum Anschlag kam
