Rapporto finale della Commissione federale d'inchiesta sugli infortuni aeronautici

concernente l'infortunio

dell'aeroplano Learjet 35A HB-VGC

del 14 gennaio 1987

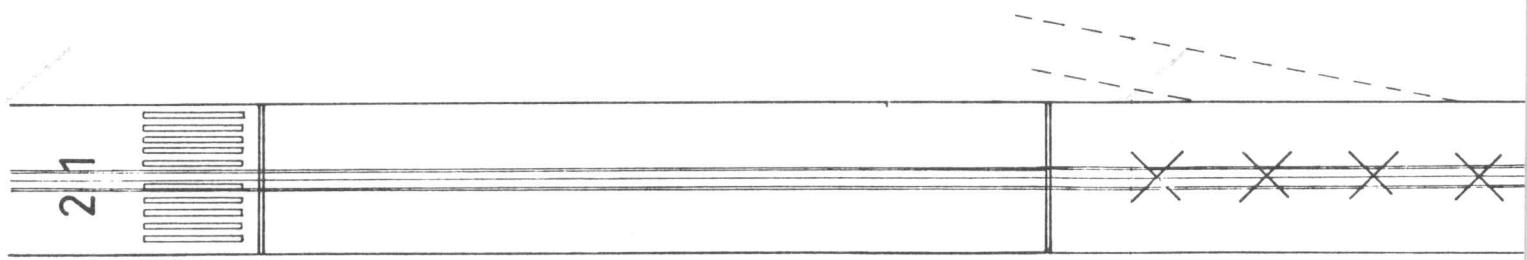
L'aeroplano sorpassò la fine della pista come pure la strada cantonale Bioggio-Mulini di Bioggio, che passa quasi perpendicolarmente all'asse pista e si fermò in un campo, circa 45 m prima dell'antenna del localizzatore (vedi annesso).

1090 m

150 m

Lunghezza di pista disponibile
(Atterraggio sulla pista 03)
