Schlussbericht der Eidgenössischen Flugunfall-Untersuchungskommission

des Flugzeuges Piper PA-28-181 HB-PFR

vom 28. April 1987

ca 3 km W Simplonpass /VS

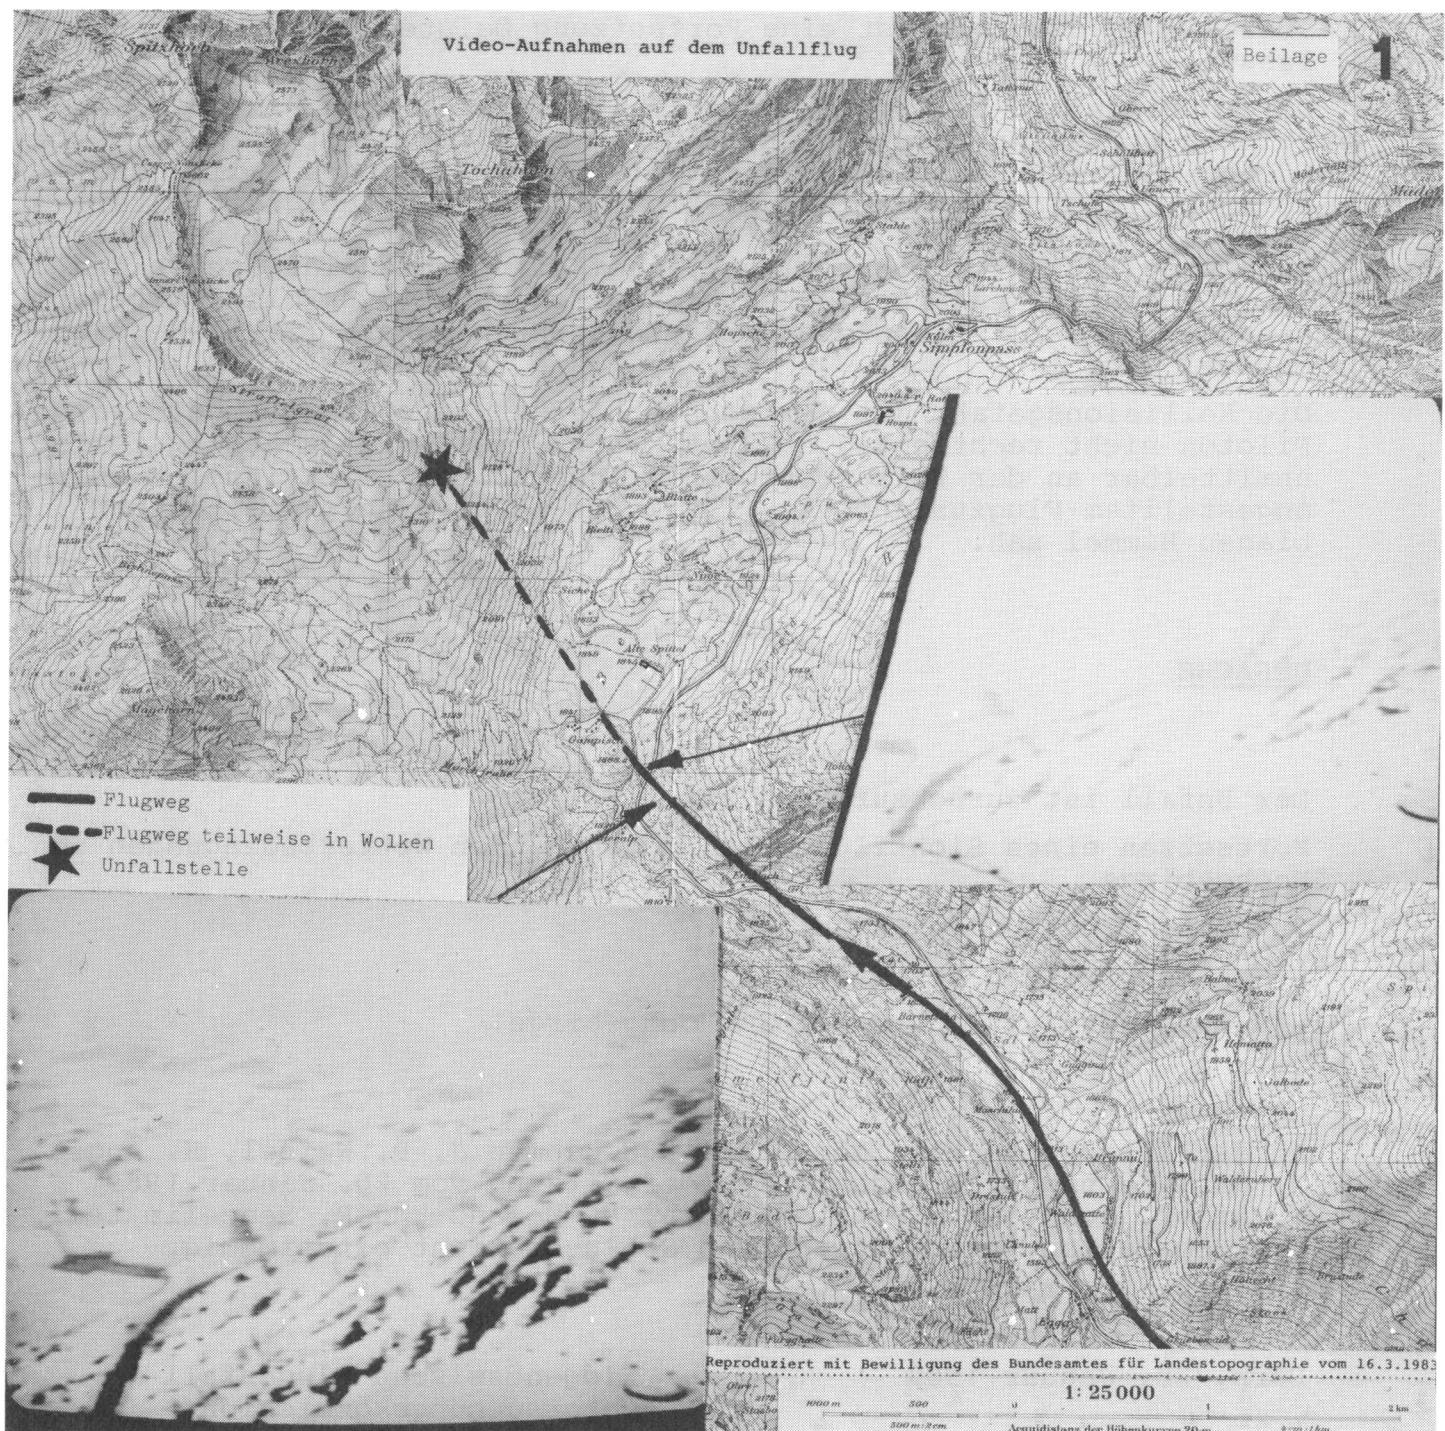
Ein anderer Passagier hat den Flugweg sowie die aktuellen Wetterverhältnisse mit einer Video-Kamera teilweise festgehalten. Aussagefähige Bilder sind in den Beilagen 1/2 wiedergegeben.

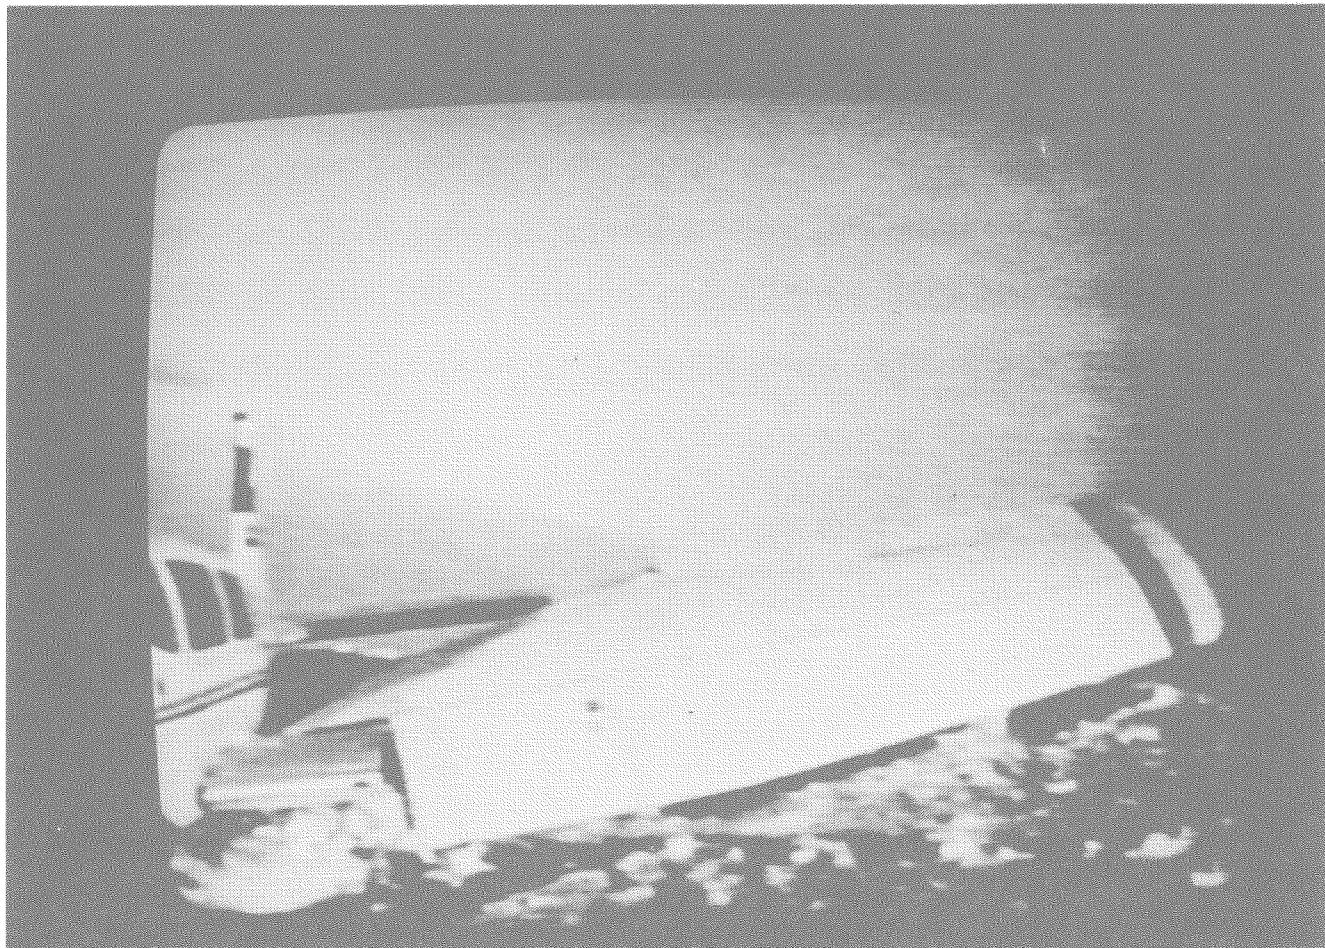
Der Aufschlag erfolgte mit minimaler Vorwärtsgeschwindigkeit in einem stark angestellten Flugzustand (etwa identisch mit der Hangneigung) an einem mit Schnee bedeckten Steilhang.

Aufnahmen am Unfallort unmittelbar nach dem Unfall
