Schlussbericht der Eidgenössischen Flugunfall-Untersuchungskommission

des Flugzeuges PITTS S-16 HB-MSG

vom 19. März 1988

Hasliberg, Mägisalp "Undere Stafel"/BE

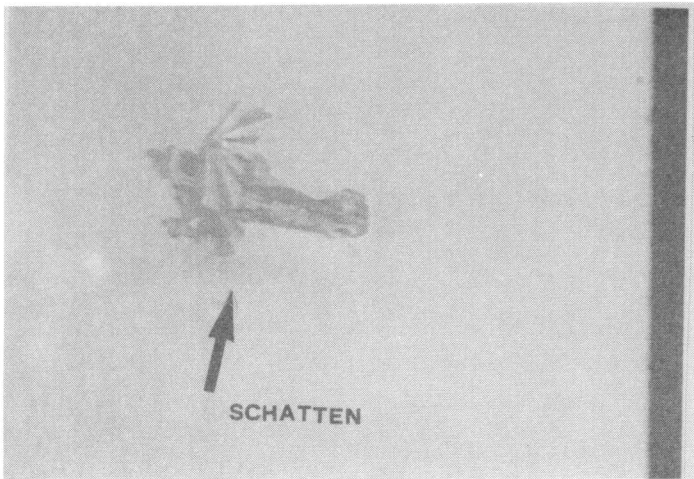
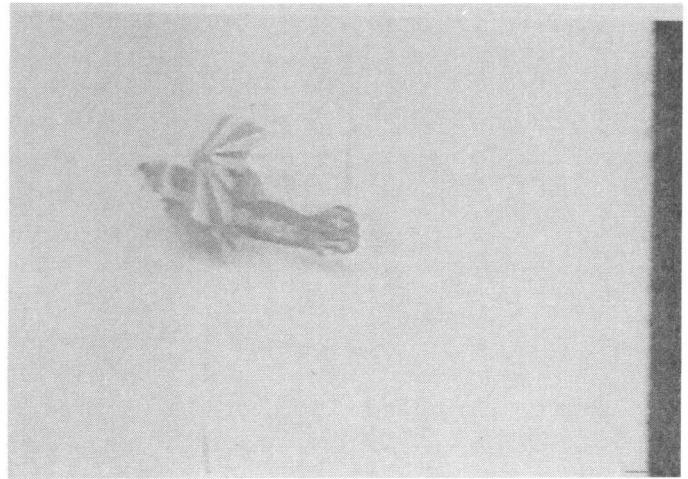
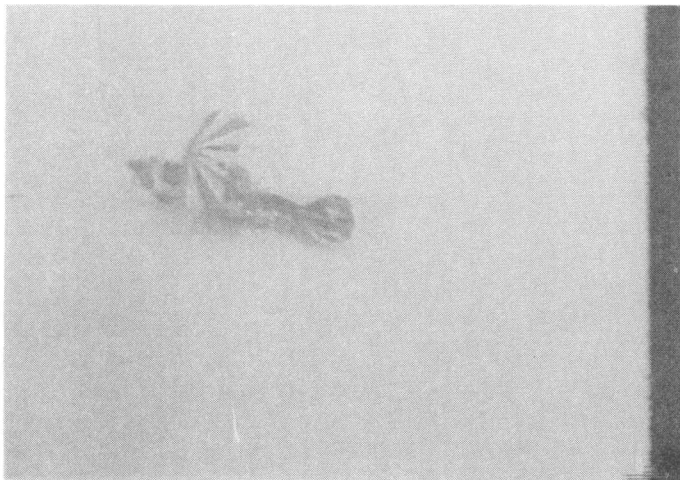
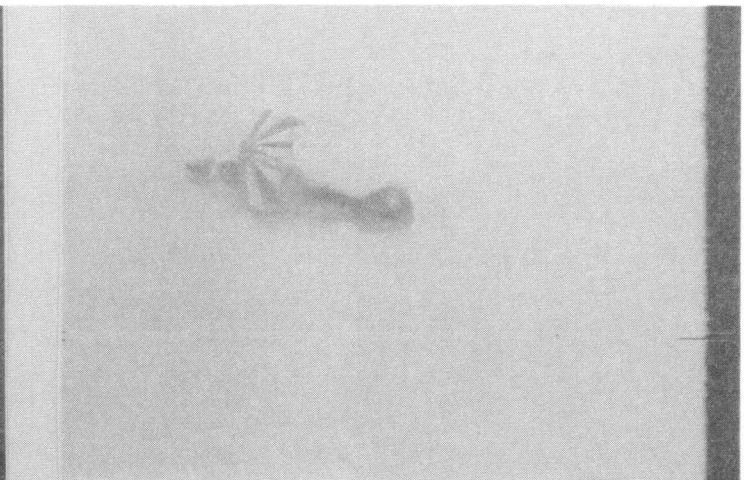
Flugzeug "Pitts" HB-MSG vom 19. 3. 1988 auf Mägisalp-Hasliberg / BE
kurz vor Aufprall.

Videoasuzug: Schweizer Fernsehen

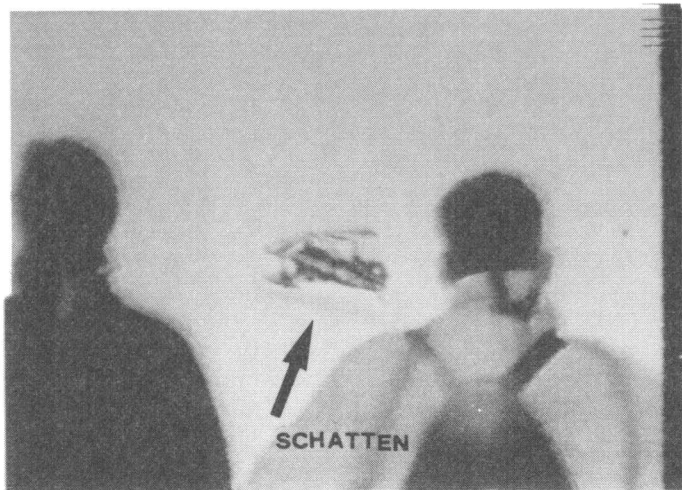
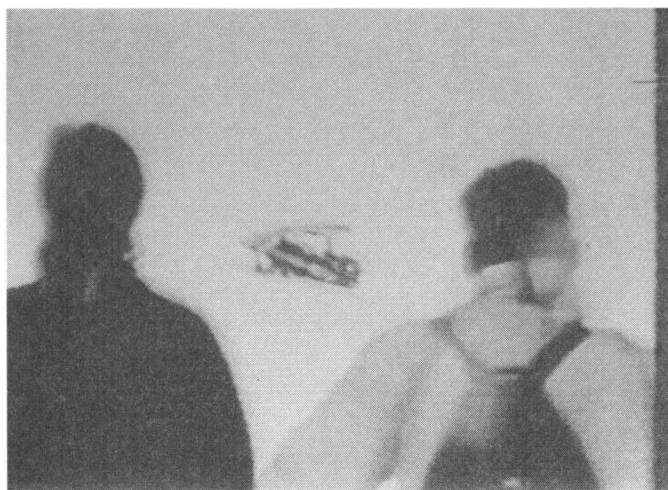
Flugzeug "Pitts" HB-MSG vom 19. 3. 1988 auf Mägisalp-Hasliberg / BE
kurz vor Aufprall.

Videoauszug: Robert Anderegg Hasliberg 6085 Goldern

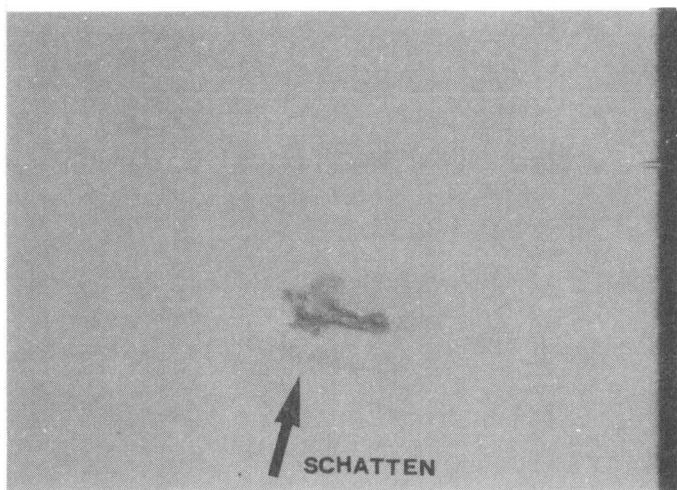
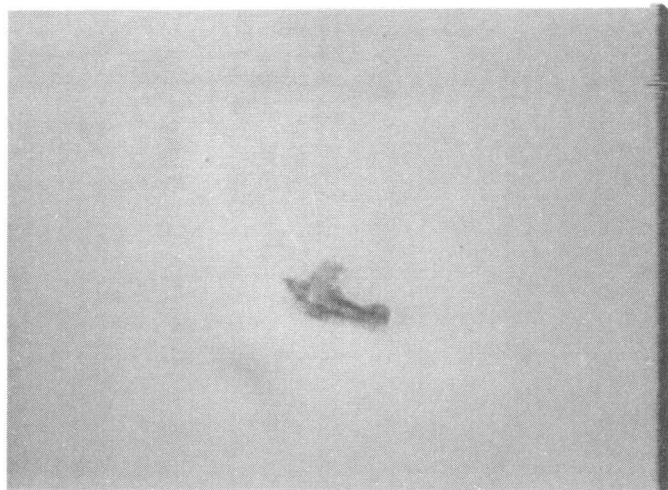
Videoauszug: Philipp Schmid Rigistrasse 11 5032 Rohr
