# **Rapport final de la Commission fédérale d'enquête sur les accidents d'aviation**

de l'avion Piper PA-34-220T HB-LKP

survenu le 13 juillet 1987

Champ d'aviation de Bex

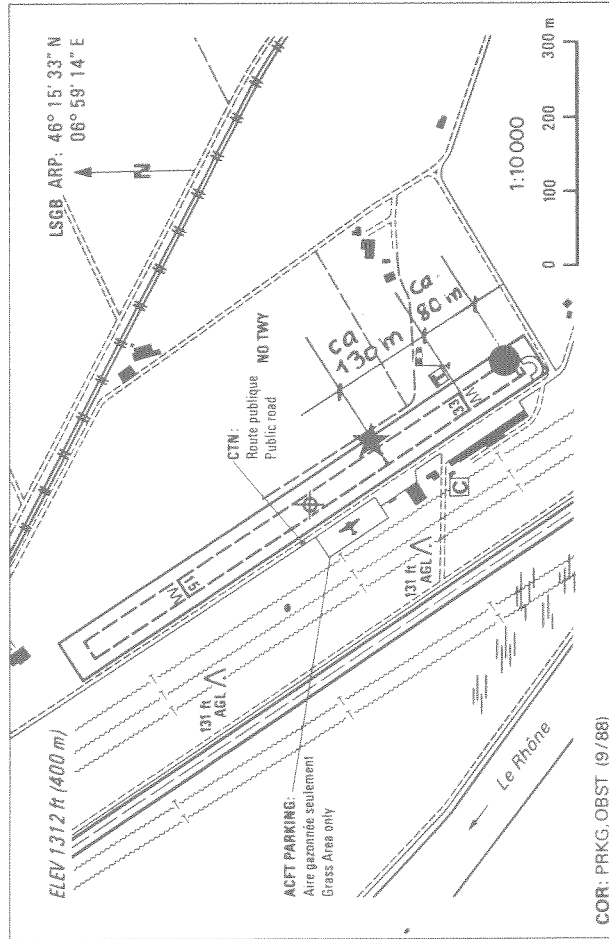
L'avion a touché durement la piste en herbe environ 80 m avant le seuil de piste 33, ce qui a provoqué l'effacement de la jambe droite du train, et s'est immobilisé dans un champ de céréales quelque 130 m après le seuil de piste, après avoir tourné de 150° autour de son axe vertical.

- 1 Aérodrôme: Privé, Champ d'aviation, **PPR**
- 2 Situation: 20 km SE Montreux
- 3 Température de référence: NIL
- 4 Heures d'ouverture: HX
- 5 Exploitant: AeCS Section Plaine du Rhône  
1880 Bex
- 6 AFTN: LSGBYDYX  
Télex N°: 456 336 ls gb ch
- 7 TEL N°: (025) 63 24 40  
(025) 63 24 40  
Point de contact-sol  
Position de l'épave
