# **Rapport final de la Commission fédérale d'enquête sur les accidents d'aviation**

de l'avion Piper PA-28-236 HB-PEZ

survenu le 17 août 1987

à l'aérodrome de Fribourg-Ecuvillens

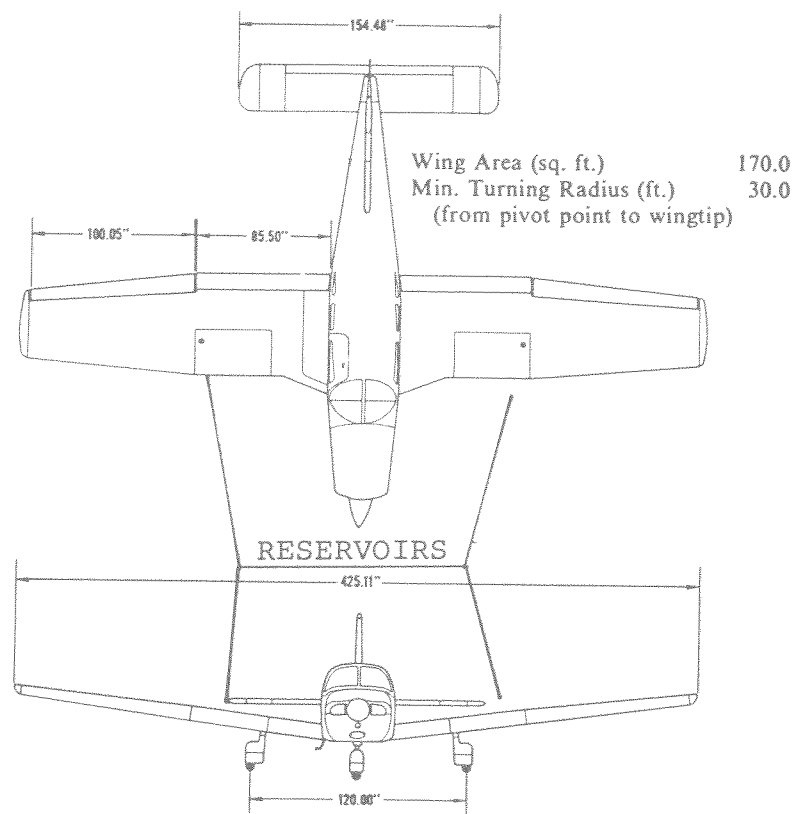
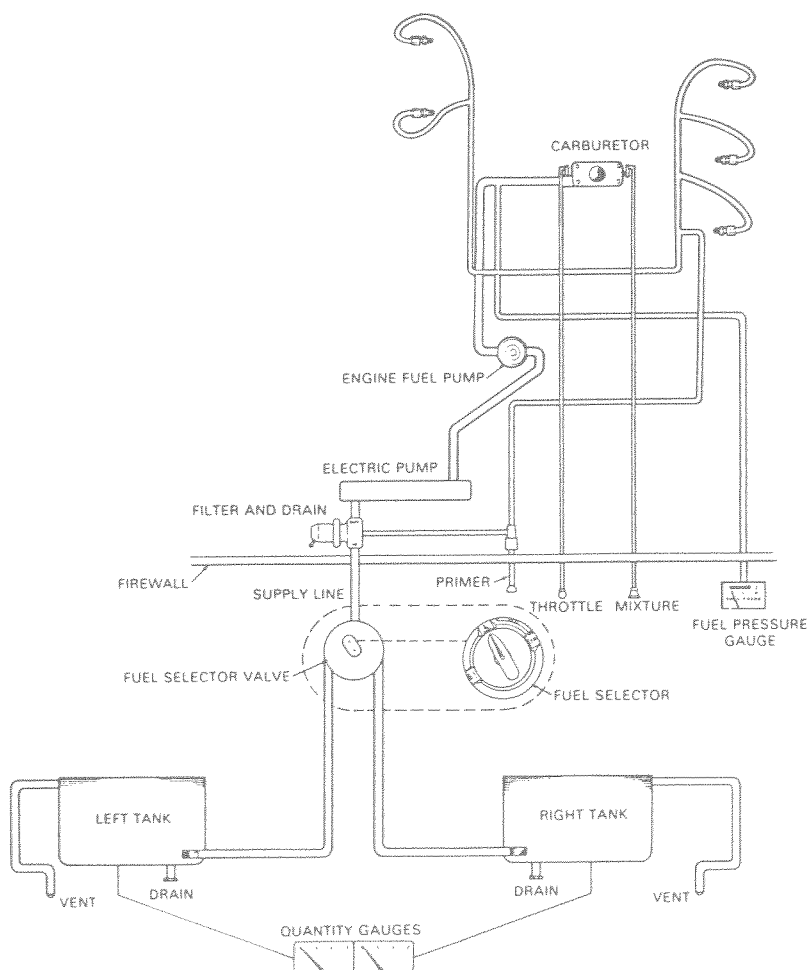
SYSTEME D'ALIMENTATION DU MOTEUR

Cette erreur peut s'expliquer et son évidence ne s'imposait pas au pilote, du fait de la disposition du sélecteur d'essence. Monté verticalement contre la paroi gauche du fuselage, hors du champ normalement couvert par la vision du pilote, il n'offre pas une image claire de la sélection effectuée, comme ce serait le cas s'il était disposé de façon que la position de la manette indique la direction du réservoir alimentant le moteur.

La faible hauteur atteinte lors de la panne laissait peu de temps pour tenter de rétablir le fonctionnement normal du moteur. L'enclenchement de la pompe à essence électrique était une première action judicieuse; l'emplacement du sélecteur d'essence ne permet pas une vérification facile du réservoir choisi, ni une commutation aisée, qui aurait probablement, dans le cas présent, permis de rétablir l'alimentation.

Il convient d'examiner s'il ne serait pas judicieux que la disposition du sélecteur d'essence donne une image claire de la commutation choisie.
