Schlussbericht der Eidgenössischen Flugunfall-Untersuchungskommission

über den Unfall

des Flugzeuges Piper PA-28R-200 D-EFHL

vom 17. Juni 1988

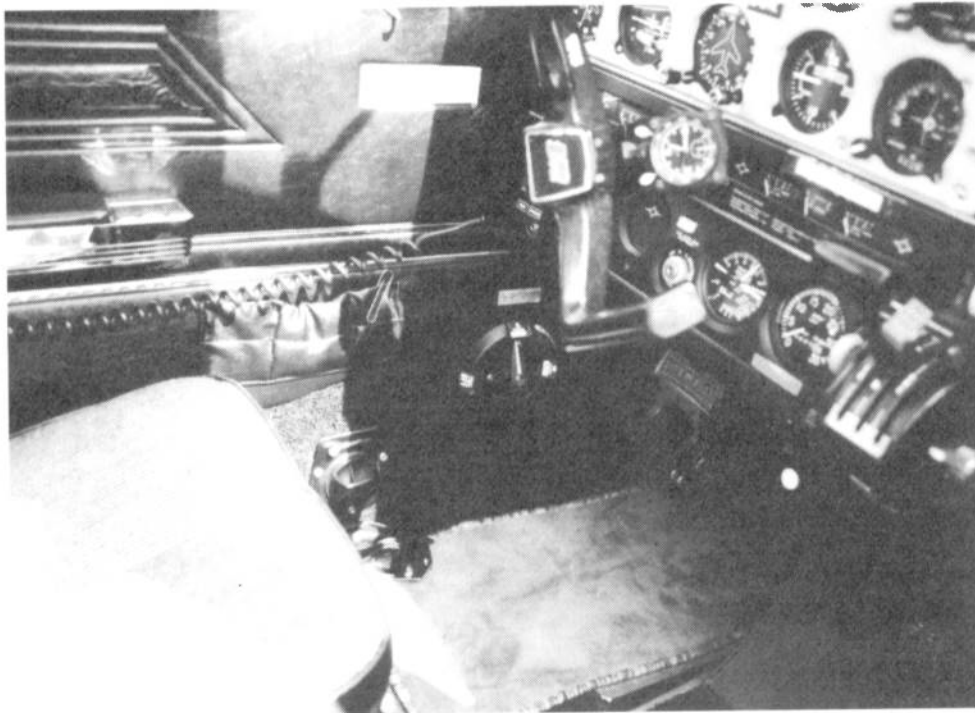
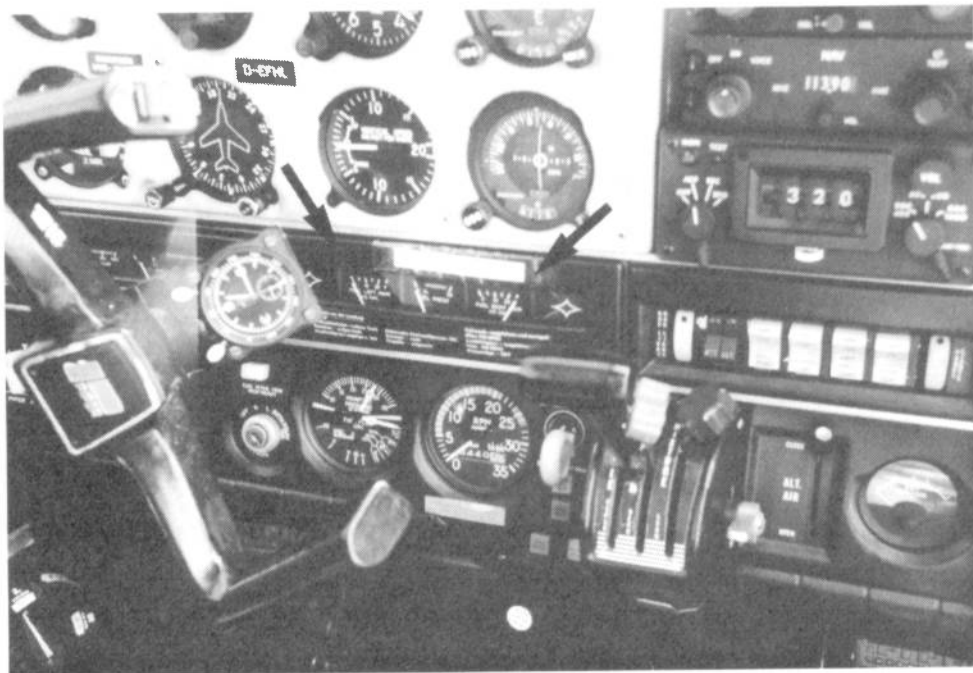
Bei der Prüfung des Cockpits wurde der Tankwählhahn auf der dem linken Tank entsprechenden Stellung gefunden. Die elektrischen Vorratsanzeigen zeigten für den rechten Tank "Voll" und für den linken Tank "Leer".

Oben: Stellung des Tankwählhahnes bei der Prüfung des Cockpits

Unten: Stand der Vorratsanzeiger. Tank rechts: leer
Tank links : voll

En haut: vue du sélecteur d'essence dans la position qu'il occupait lors de l'inspection de l'épave.
En bas: indications des jauges à essence. Réservoir gauche vide Réservoir droit plein

Lors de l'examen du poste de pilotage, le sélecteur d'alimentation a été retrouvé branché sur le réservoir de gauche. Les jauges à essences électriques indiquaient "Plein" pour le réservoir de droite, "Vide" pour celui de gauche.

Die Eidgenössische Flugunfall-Untersuchungskommission empfiehlt zu überprüfen, ob es nicht zweckmässig wäre, dass die Anordnung des Tankwählschalters ein klares Bild der gewählten Schaltung gibt.
