Rapport final de la Commission fédérale d'enquête sur les accidents d'aviation

de l'avion Bölkow Bo-209 Monsun HB-UEE

survenu le 31 juillet 1988

champ d'aviation La Côte/VD

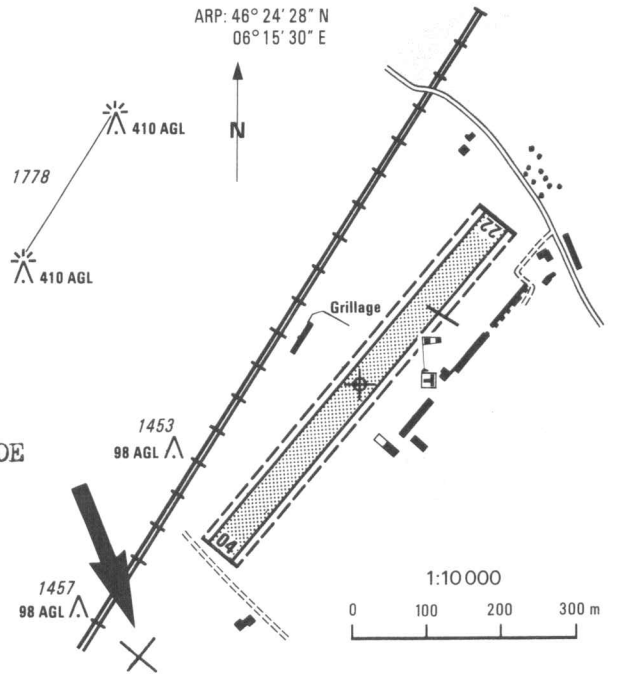
GISEMENT DE L'ÉPAVE

1.12.1 L'avion est entré en collision avec le sol en étant encore très incliné latéralement. L'aile droite et le moteur ont touché presque simultanément le sol. L'avion a ensuite basculé sur l'aile gauche, puis en arrière sur la queue en tournant d'un quart de tour droite.

A l'impact, le bâti-moteur a été arraché et repoussé sous l'aile gauche. L'hélice n'a eu qu'une pale fortement pliée.

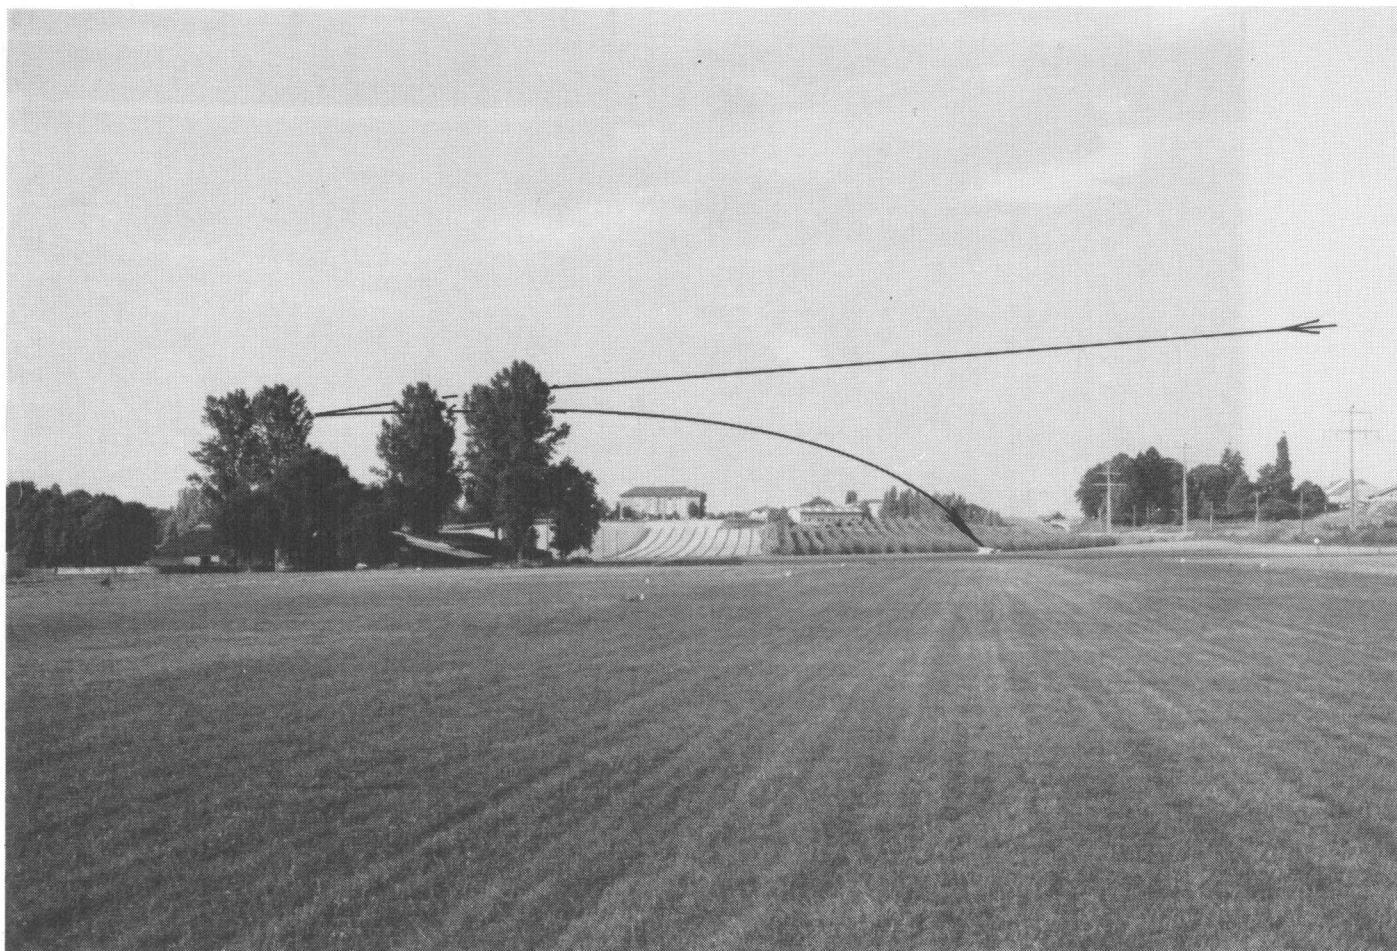
Approche décrite par les témoins

Peu après le village de Duillier, il tourne prématurément en base et au lieu de rejoindre l'axe de piste sous un angle de 40 degrés comme indiqué sur la carte, il s'en rapproche à environ 70 degrés et le dépasse quelques instants plus tard.

Lorsqu'il s'aperçoit de l'erreur, le pilote exécute deux virages en descente à forte inclinaison latérale, à gauche d'abord pour revenir sur l'axe de piste, à droite ensuite pour s'y établir. A l'issue de ce dernier, l'aile droite touche le sol et l'avion s'abat dans un champ cultivé, à 200 mètres environ du seuil de la piste 04.

trop tôt, et qu'ensuite il ait continué l'interception de l'axe de piste sous un angle d'environ 70° au lieu de 40°. Lorsqu'il s'en est aperçu, il devait déjà couper cet axe ou presque. Dès lors, il aurait dû différer son atterrissage.

Le pilote a choisi de revenir sur l'axe par un brusque virage à gauche, suivi d'un second à droite sous une forte inclinaison latérale et à une vitesse insuffisante.

4.1 La commission fédérale d'enquête sur les accidents d'aviation recommande de reconsidérer la procédure d'approche de l'aérodrome de La Côte.
