Schlussbericht der Eidgenössischen Flugunfall-Untersuchungskommission

des Segelflugzeugs Ka-2b Rhönschwalbe D-9044

5. August 1963

am Schafberg bei Pontresina GR

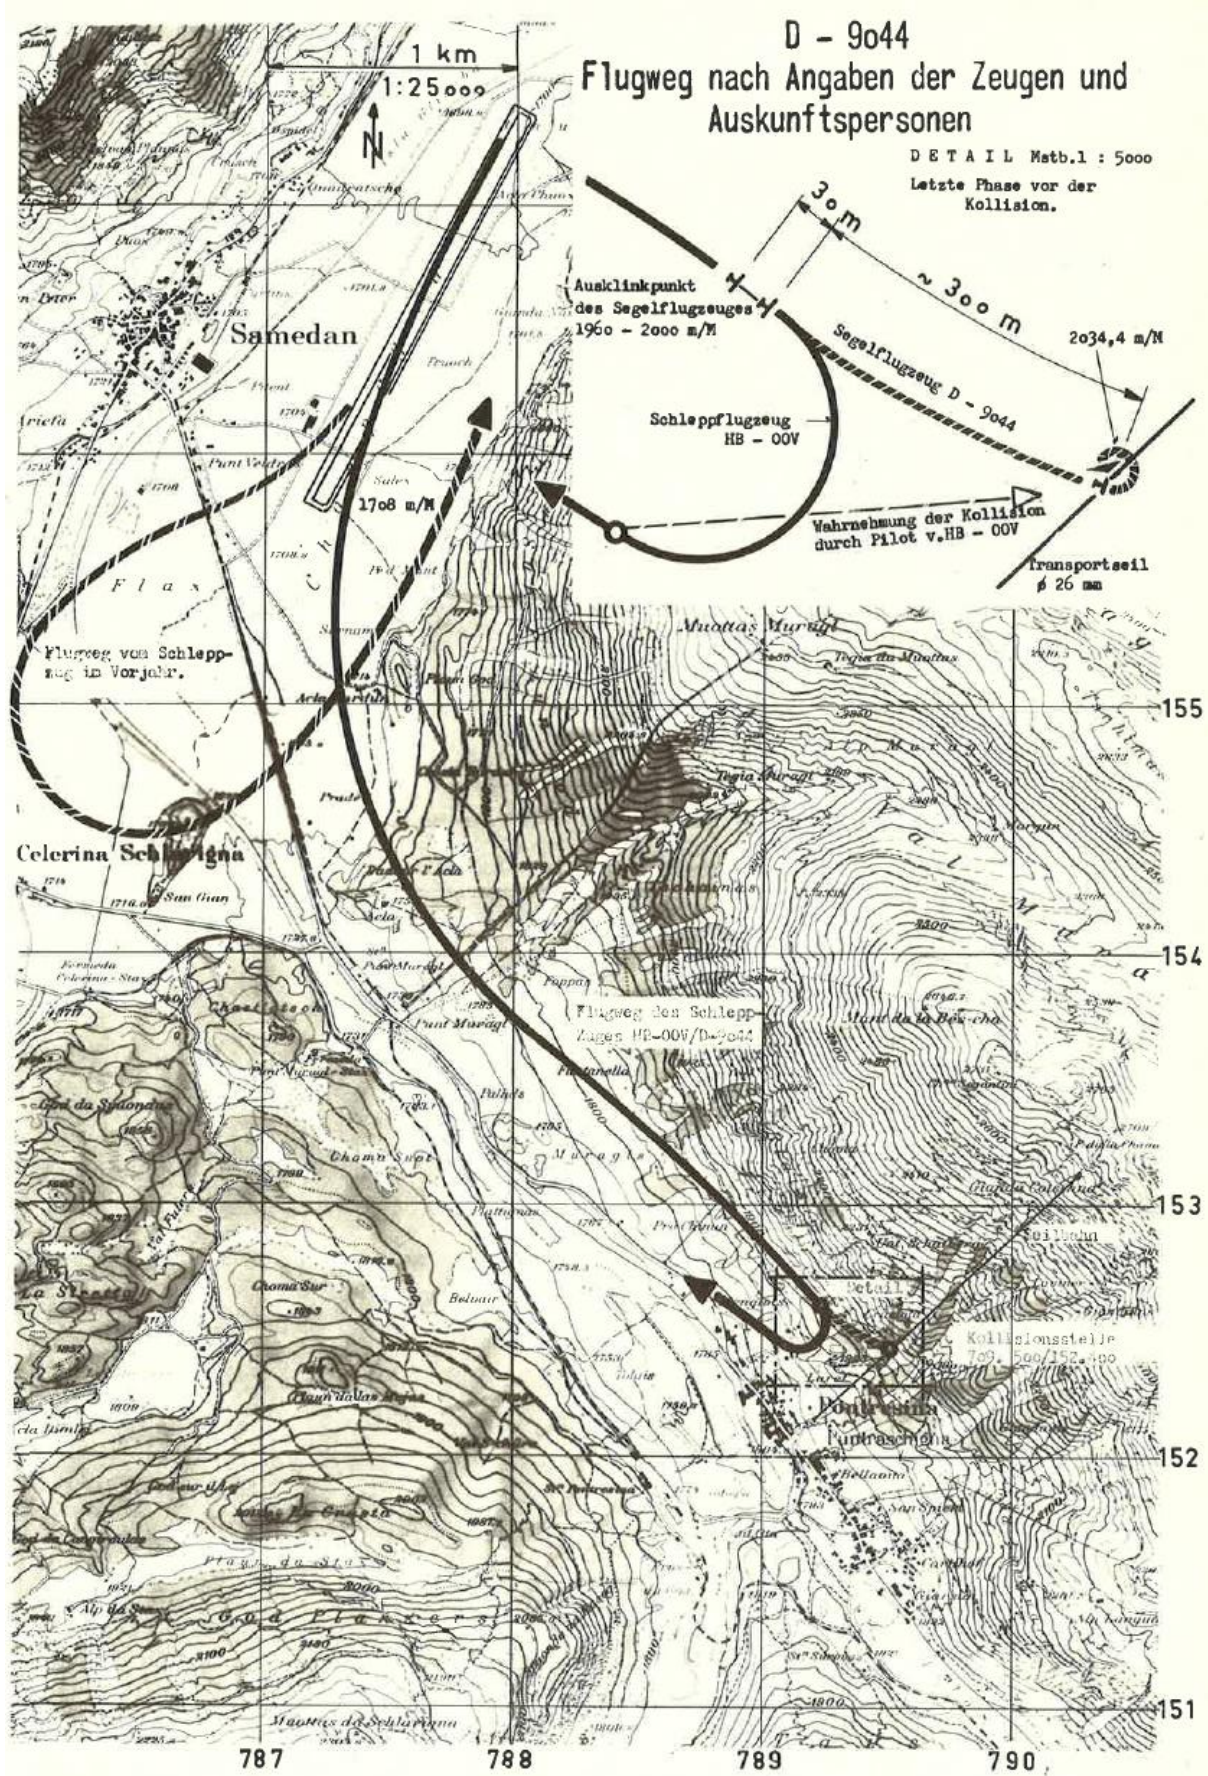
D - 9044
Flugweg nach Angaben der Zeugen und
Auskunftspersonen

Dem Hang des Schafbergs entlang geradeaus weiterfliegend, stiess er eine halbe Minute später mit dem nicht markierten Tragseil einer Materialseilbahn Pontresina-Schafberg zusammen, das an jener Stelle vertikal fast 80 Meter und horizontal 57 Meter vom Boden absteht. Die Seilbahn war auf der im Flugplatzgebäude angeschlagenen Hinderniskarte eingezeichnet gewesen, doch hatte der Fluglehrer diese Karte nicht beachtet, und das Hindernis war ihm deshalb und mangels Orientierung durch weitere Beteiligte unbekannt geblieben.

42. Das Segelflugzeug wurde durch den Zusammenstoss und den Aufprall am Boden zerstört. Die Trümmeruntersuchung zeigte, dass die Berührung des Flügels mit dem Tragseil der Seilbahn rund 130 cm vom linken Flügelende erfolgt war, im Horizontalflug ohne Querneigung; nach dem damit verursachten Abdrehen des Flugzeugs wurde das ausserhalb der Kollisionsstelle liegende Flügelnasenstück herausgeschnitten.

DETAIL Maßb. 1 : 5000
 Letzte Phase vor der
 Kollision.

Ausklinkpunkt
 des Segelflugezeuges
 1960 - 2000 m/M

Wahrnehmung der Kollision
 durch Pilot v. HB - 00V

Transportseil
 ø 26 mm

Kollisionsstelle
 709.500/152.900
