Rapport final de la Commission fédérale d'enquête sur les accidents d'aviation

de l'avion PA-28-161 Warrior II HB-PIH

survenu le 9 mars 1988

Commune de Vouvry/VS

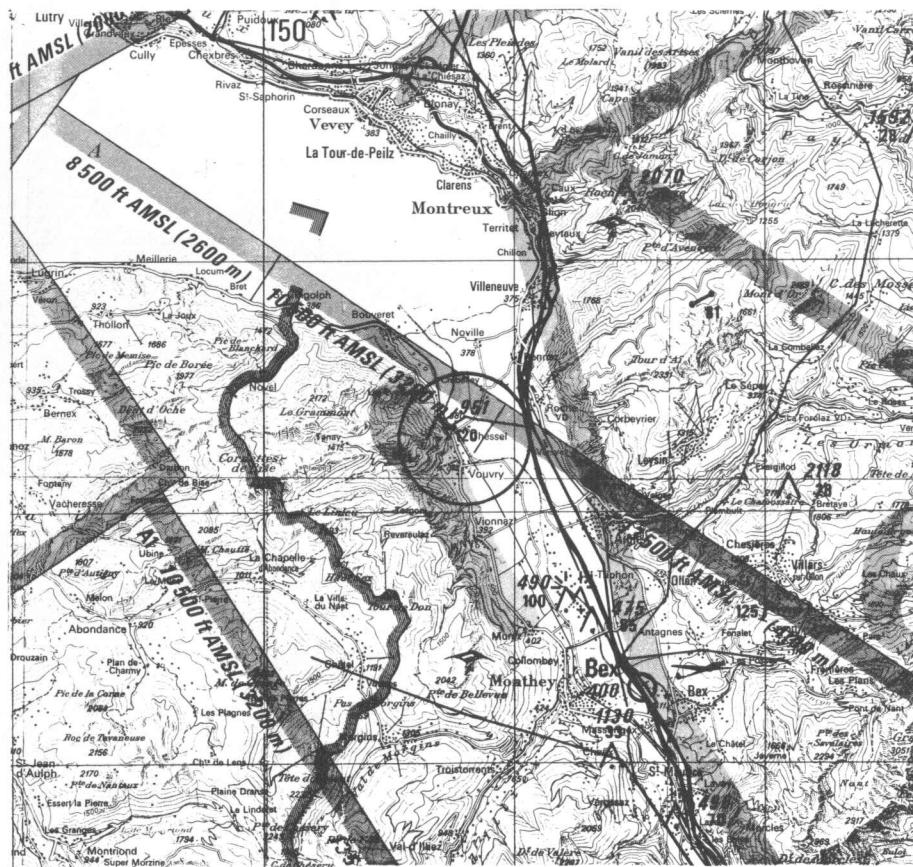
Carte des obstacles

A l'époque de sa construction, en 1964-65, il n'avait pas été jugé nécessaire de baliser ce tronçon. En revanche, sa présence avait été mentionnée sur la carte des obstacles à la navigation aérienne ainsi que sur les autres cartes aéronautiques. La nécessité d'un balisage éventuel avait été examinée sous l'angle de la sécurité de l'approche de l'aéroport alors projeté à Noville, mais qui n'a pas été construit.

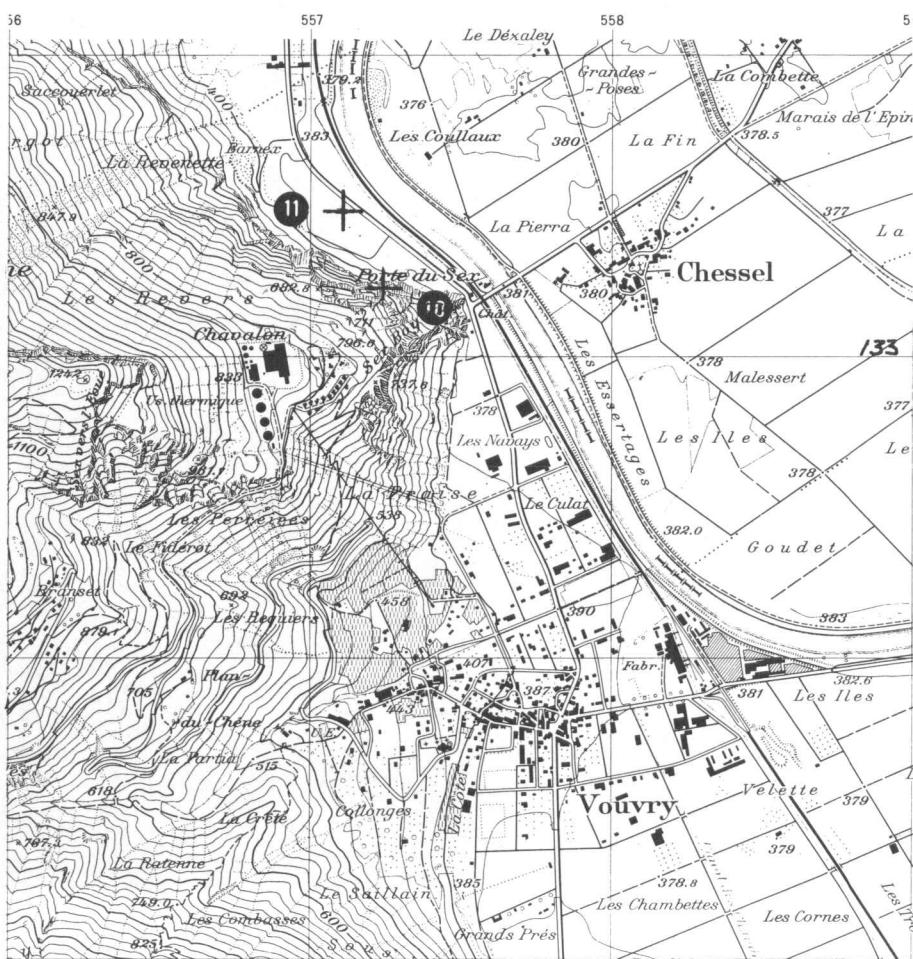
ANNEXE 1

10 - Lieu de la collision

11 - Emplacement de l'épave

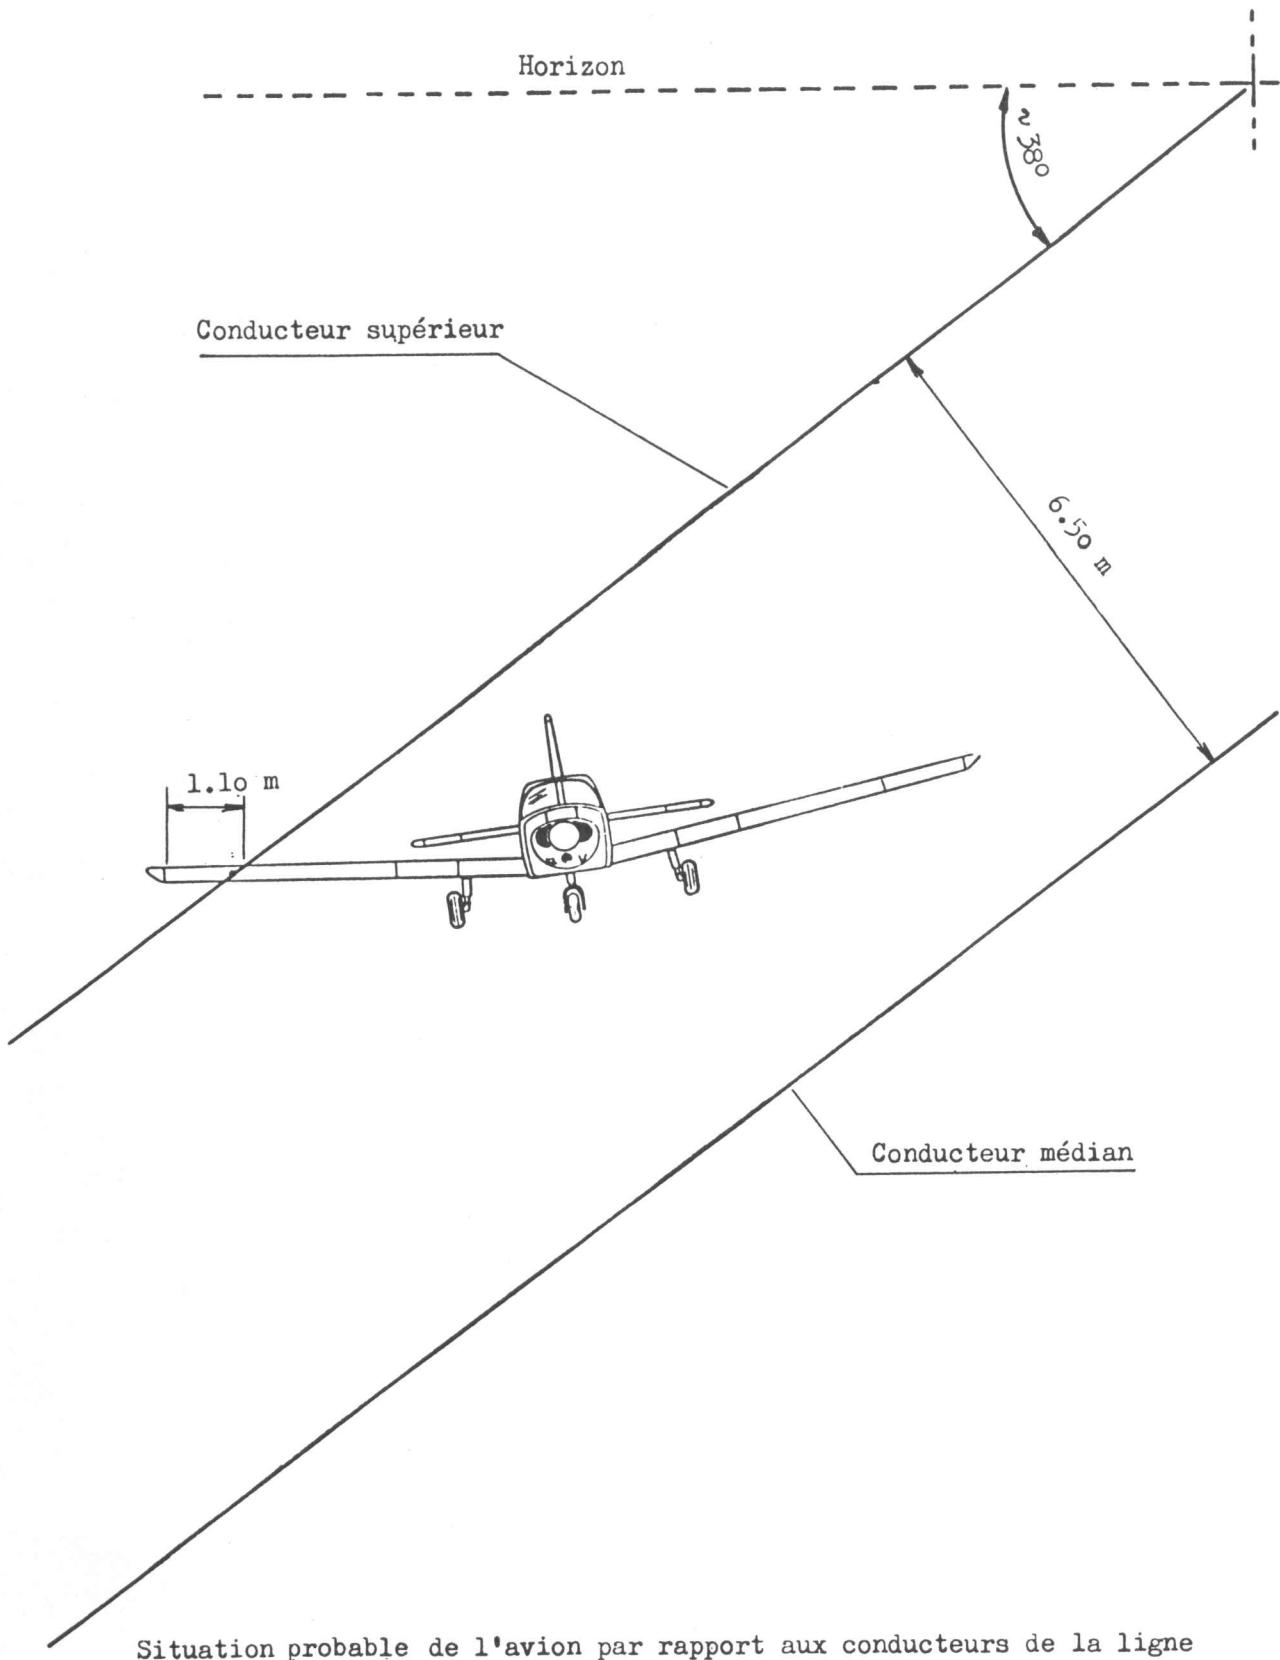
Situation probable de l'avion par rapport aux conducteurs de la ligne

HT 220 kV

Conducteurs: Aldrey - acier

Section: 595,3 mm²

Diamètre: 31,7 mm

Le câble acier parafoudre se trouve encore à environ 8 m plus haut que le conducteur supérieur.

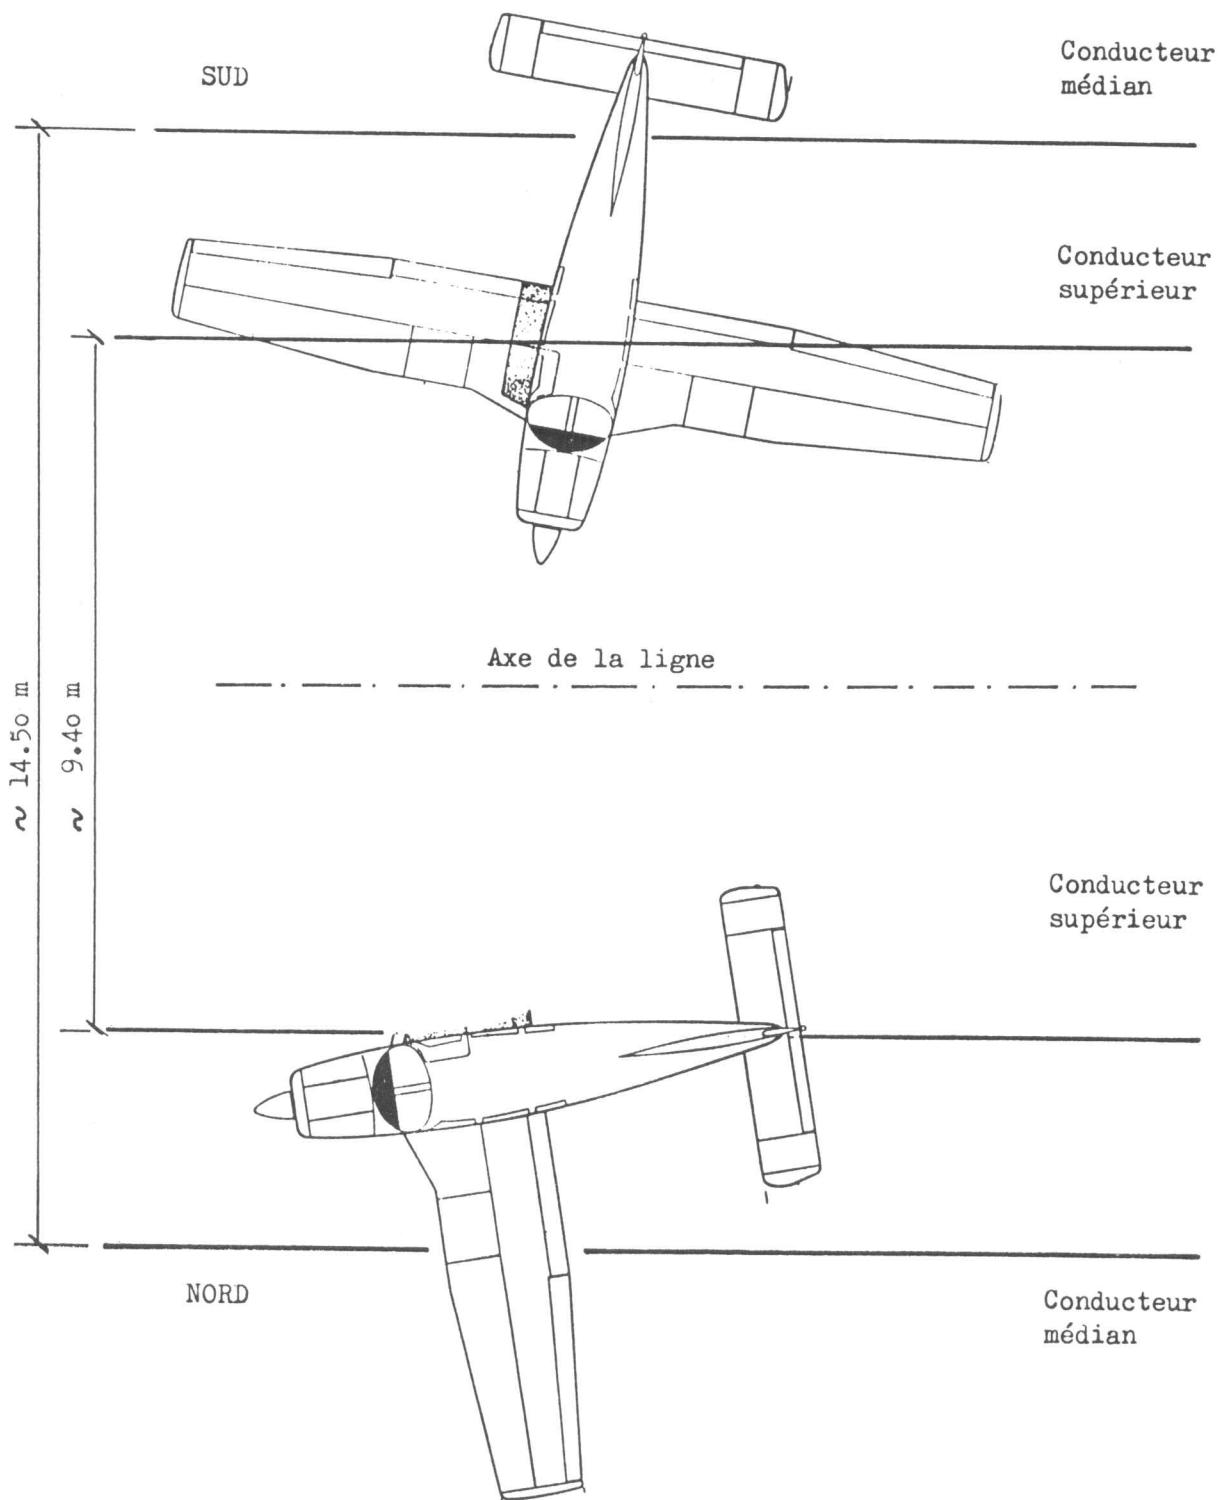
L'aile est arrachée du fuselage à l'emplanture lors de l'im-
pact et rejetée en arrière par le câble, pour tomber en vire-
voltant jusqu'au bas de la paroi rocheuse, à 15 m environ
de l'aplomb des conducteurs électriques.

Le fuselage, avec l'empennage et l'aile gauche, traverse la ligne sans toucher d'autre câble et s'abat en tournoyant quelque 300 m plus loin et 200 m plus bas, dans une forêt de peupliers.

Evolution probable de l'avion après la collision
