Schlussbericht der Eidgenössischen Flugunfall-Untersuchungskommission

über den Unfall

des Helikopters SA 315B (Lama) HB-XRB
vom 6. November 1987
in Chironico/TI

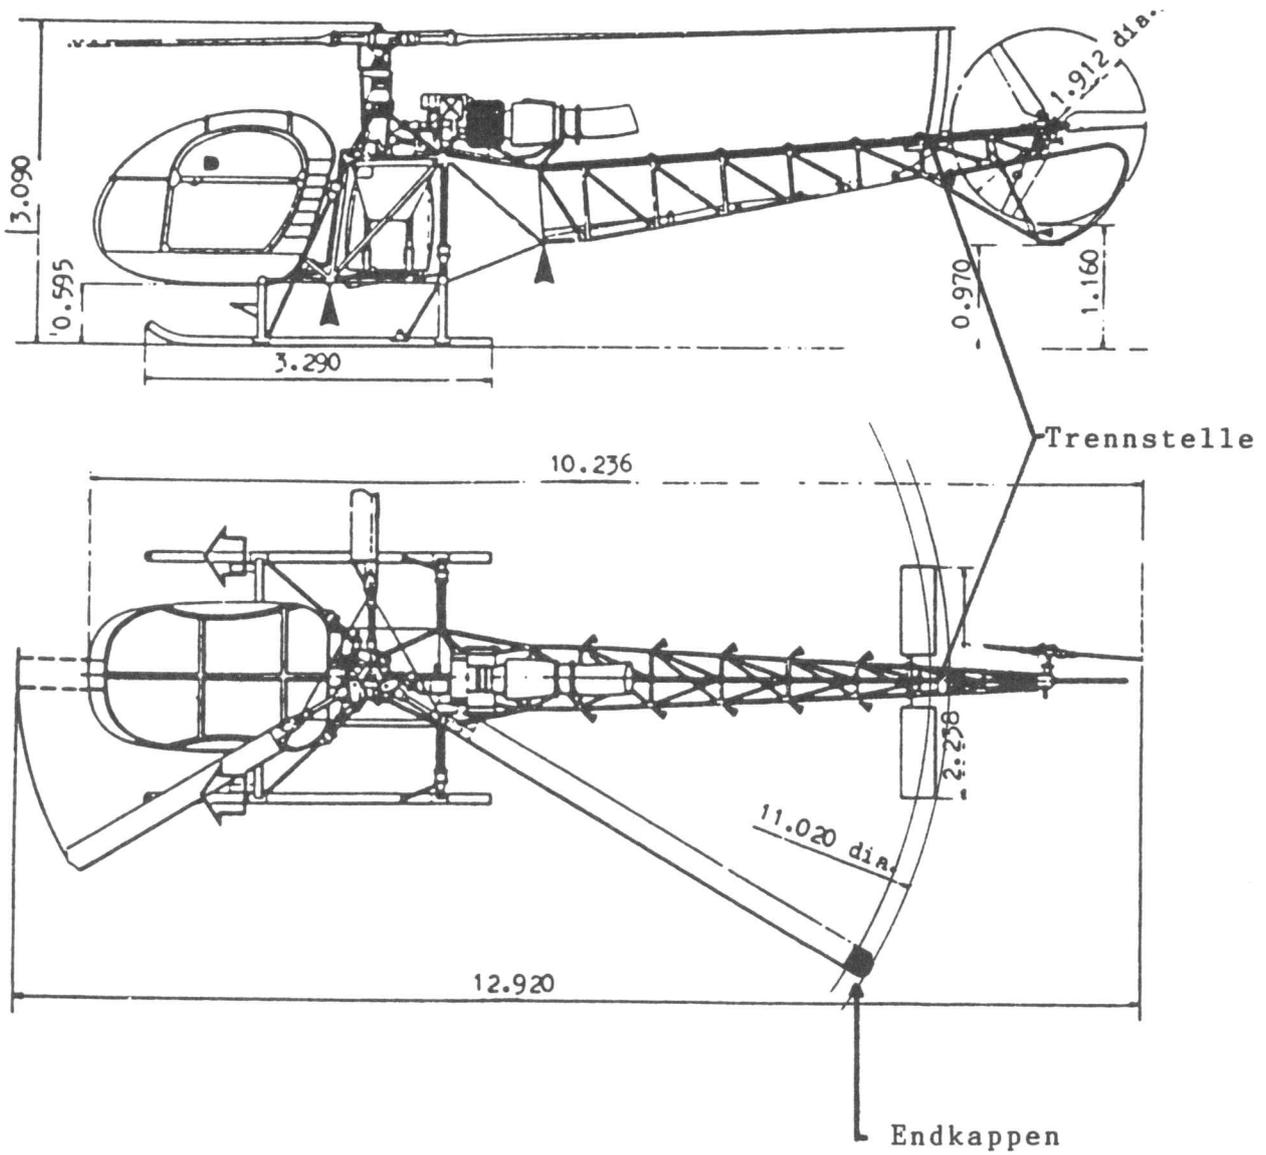
Der Helikopter stürzte, wie aus der Trümmerlage geschlossen werden muss, mit geringer Vorwärtsfahrt, jedoch mit hoher Sinkgeschwindigkeit nach links drehend ab. Der Gitterrumpf war 90° nach links weggebogen. Das Heckrotorgetriebe war mit einem Stück des Heckauslegers vom Rest getrennt worden und lag 15 m unterhalb des Helikopters auf der Strasse. Die Heckrotorwelle war an der gleichen Stelle getrennt worden, an welcher der

Trennstellen am Helikopter

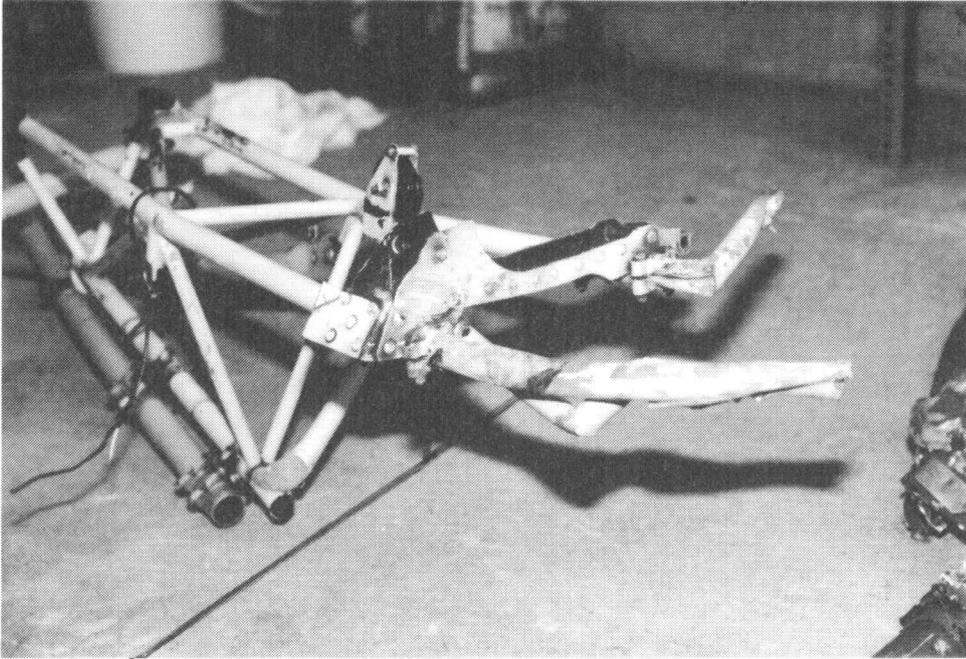
Beim Anflug machte der Pilot wahrscheinlich ein für die momentane Situation zu bruskes Flugmanöver, welches einen Blattkontakt mit dem Gitterrohrrahmen verursachte. Dabei wurde der Heckrotorausleger durchgetrennt und der Helikopter wurde um die Hochachse unsteuerbar. Dieser Umstand wird durch die Insassen bestätigt, die den Knall und die darauf folgenden Vibrationen wahrgenommen haben, sowie die Mühe des Piloten, den Helikopter unter Kontrolle zu halten. Er verlor diese schliesslich, und der Helikopter stürzte unterhalb der vorgesehenen Landestelle ab.

Trennstellen am Gitterrohrrahmen

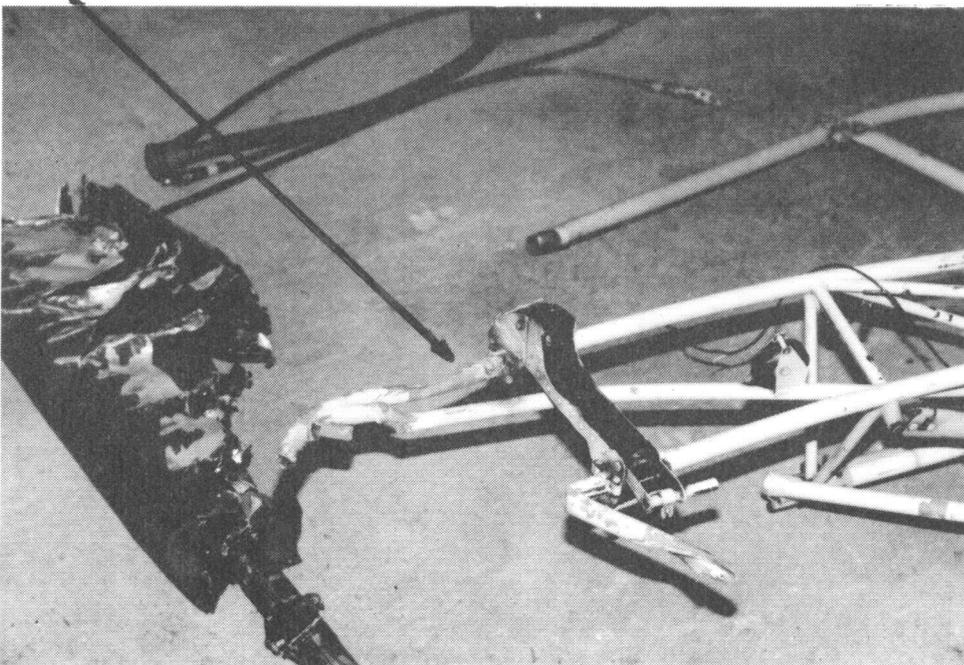
Heckausleger mit Getriebe getrennt worden war. Die Heckrotorwelle sowie der Heckausleger wiesen an den Trennstellen Farbrückstände der Hauptrotorblatt-Endkappen auf.

Farbspuren der Hauptrotorblatt Endkappen
