Schlussbericht der Eidgenössischen Flugunfall-Untersuchungskommission

des Helikopters SA 315B (Lama) HB-XDI
vom 29. März 1988
im "Ballacker", St. Niklaus/VS

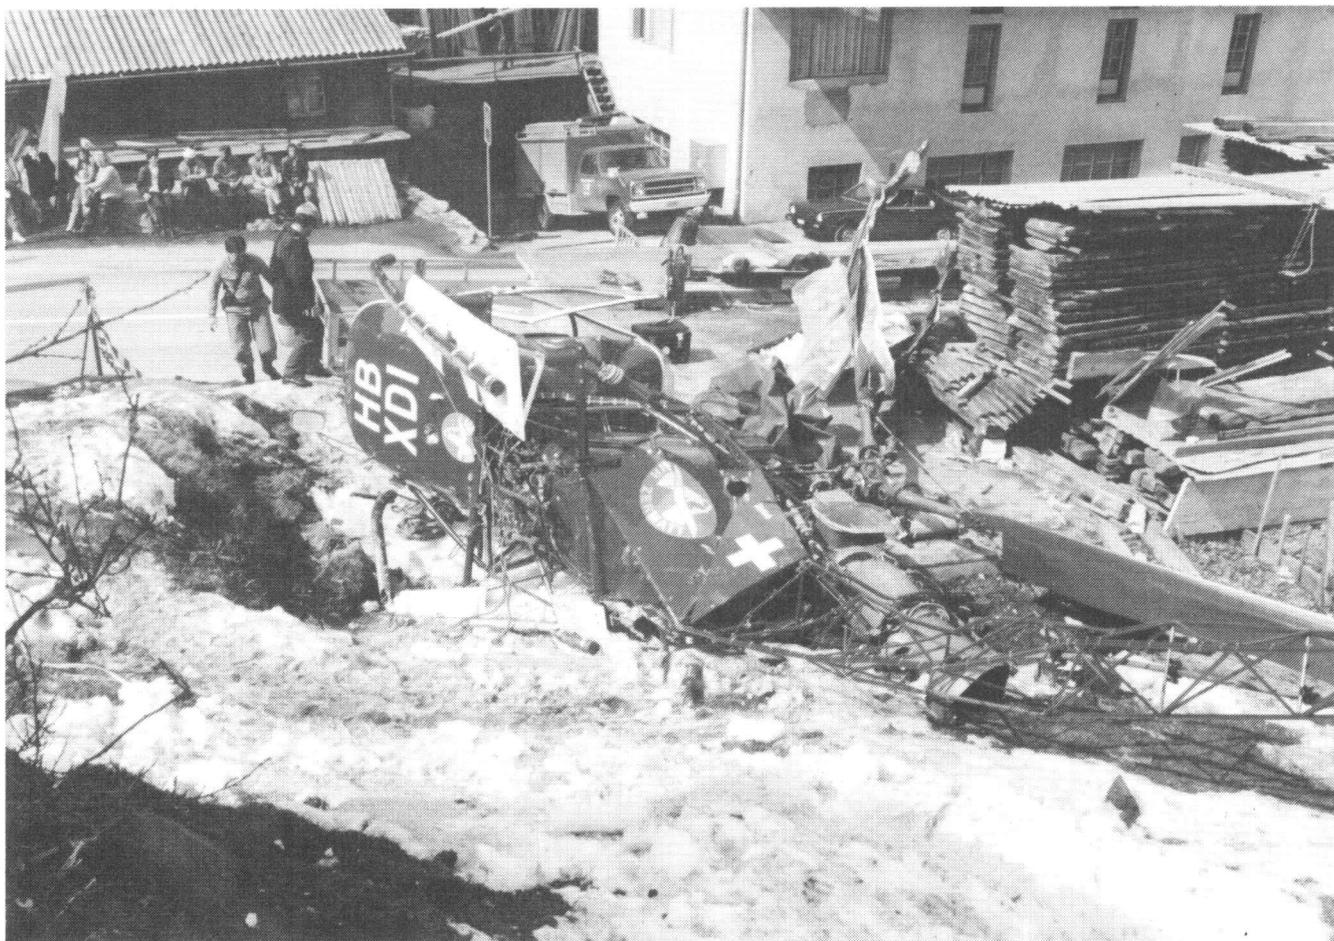
- Der Helikopter war zum Verkehr zugelassen und befand sich nach Aussagen des Piloten in lufttüchtigem Zustand. Die Untersuchung ergab im Wesentlichen, dass zwei Drähte der Leitung durch den Hauptrotor zerrissen wurden und dass ein Rotorblatt die Antriebswelle zum Heckrotorgetriebe durchgetrennt hatte. Der Hauptrotor erlitt dabei Deformationen, die zu einem merklichen Auftriebsverlust führen könnten. Das Transportseil, bestehend aus zwei mit einer Nylonstruppe zusammengekoppelten Stahlkabel, das helikopterseitig mittels einer weiteren Nylonstruppe und einer kurzen Stahlschlaufe am Transporthaken eingeklinkt war, riss im Bereich der oberen Nylonstruppe.

Aufgrund des Schadenbildes am Helikopter und an der Leitung ergibt sich, dass beim Wegdrehen vom Hang der Helikopter zwischen die untere und die obere Leiterebene geriet und mit dem Hauptrotor die zwei mittleren Leiter zerschnitt, wobei sich das Transportseil über die zwei unteren Leitern, die dadurch zusammengezogen wurden, legte. Der Reibungswiderstand war offenbar genügend, um den Helikopter zu bremsen und kurz danach das Seil zu reißen. Bei diesem Vorgang kam das Heck mit der Rotorebene in Berührung und ein Rotorblatt trennte die Antriebswelle zum Heckrotorgetriebe durch. Der Heckrotor fiel dann aus und der Helikopter begann um die Hochachse zu drehen. Dem Piloten gelang es nicht, die Drehungen zu stoppen. Vielmehr versuchte er mit dem Blattverstellhebel die hohe Sinkrate zu vermindern, wodurch die Drehgeschwindigkeit je nach Lage des Blattverstellhebels zu- oder abnahm. In dieser Konfiguration schlug der Helikopter am Boden auf und kippte um.

Oben: Das Wrack in unveränderter Lage

Unten: Hauptrotorblatt mit Kollisionsspuren
