Schlussbericht der Eidgenössischen Flugunfall-Untersuchungskommission

des Helikopters SA 319B (Alouette III) HB-XGU
Schweiz. Rettungsflugwacht REGA
vom 1. Juni 1988
auf dem Bielersee

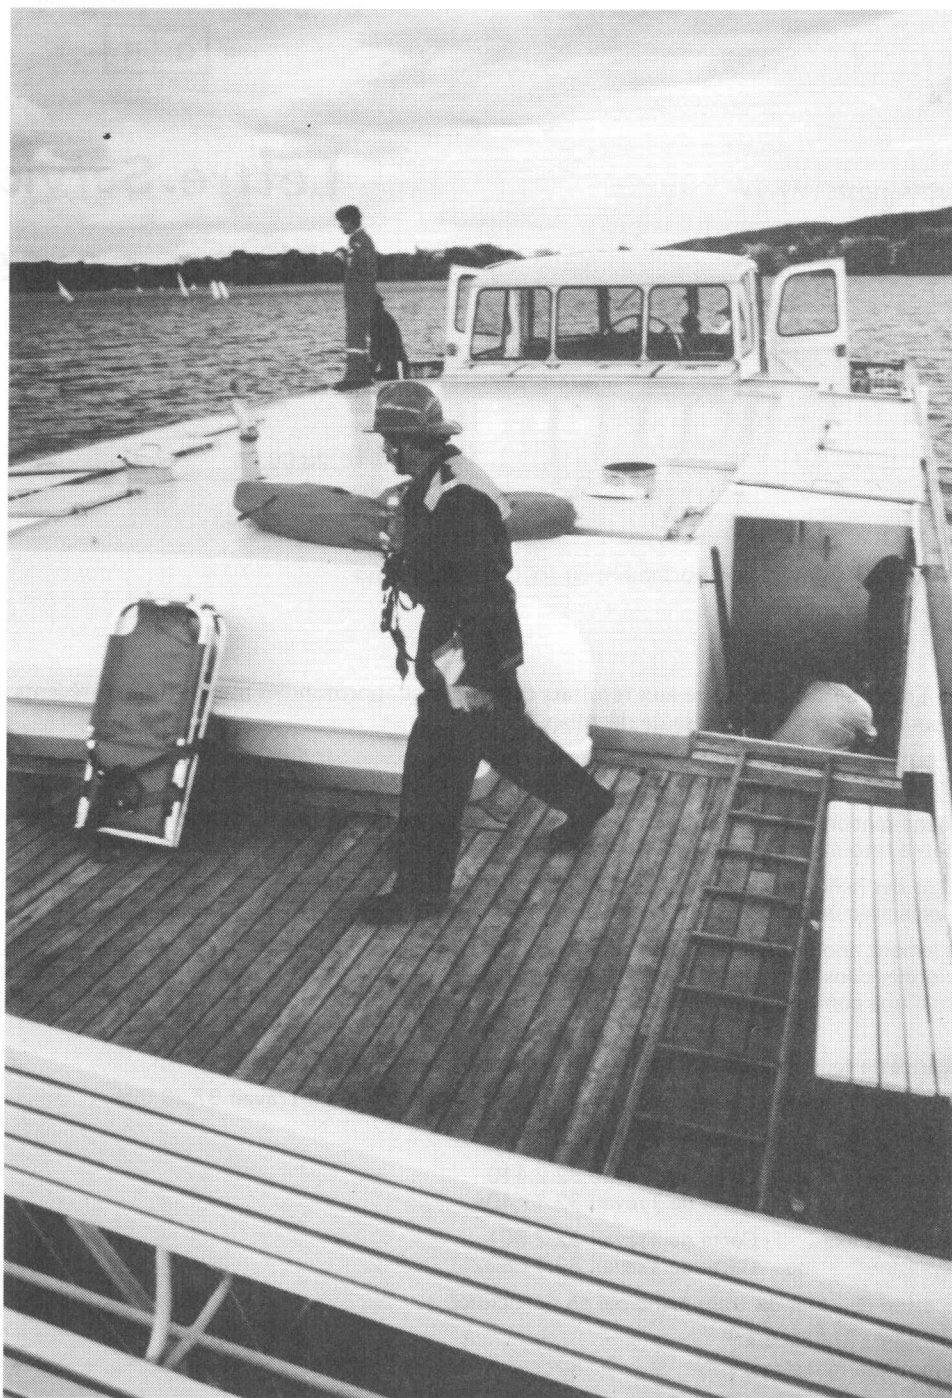
Blick auf das Oberdeck der MS "Stadt Biel" mit der erhöhten hindernisfreien Absetzfläche .

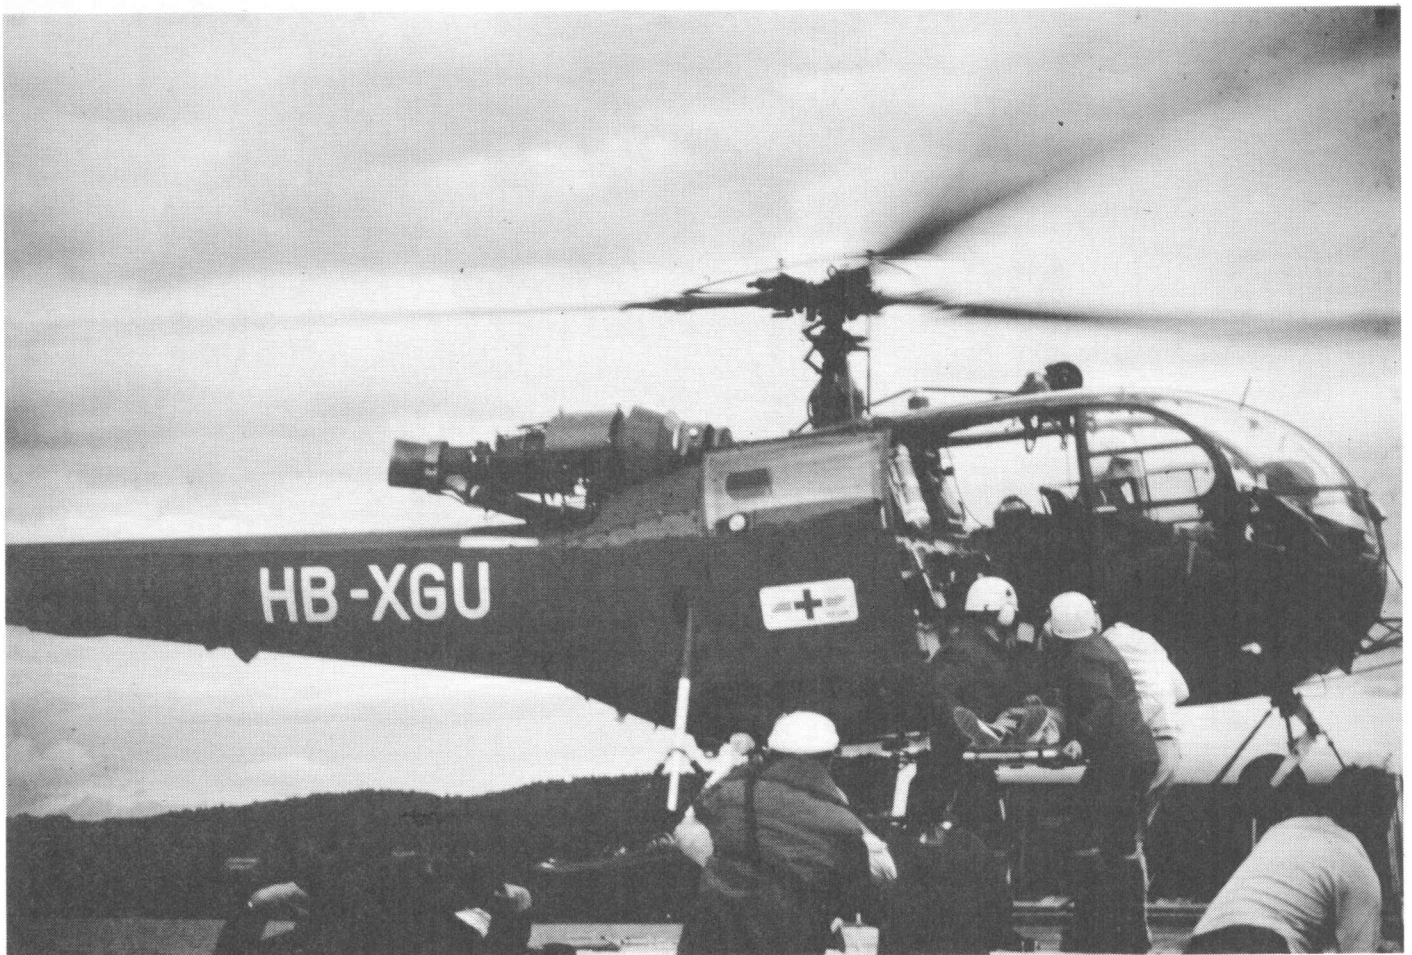
Ablichtung, aufgenommen im Zeitpunkt als der Pilot Vibrationen verspürte und durch Abheben des Helikopters das Verladen der Bahre unterbrach.
