Schlussbericht der Eidgenössischen Flugunfall-Untersuchungskommission

über den Unfall

des Flugzeuges PA-30 Turbo, HB-LFA
vom 2. Oktober 1988
Suvrettatal/GR

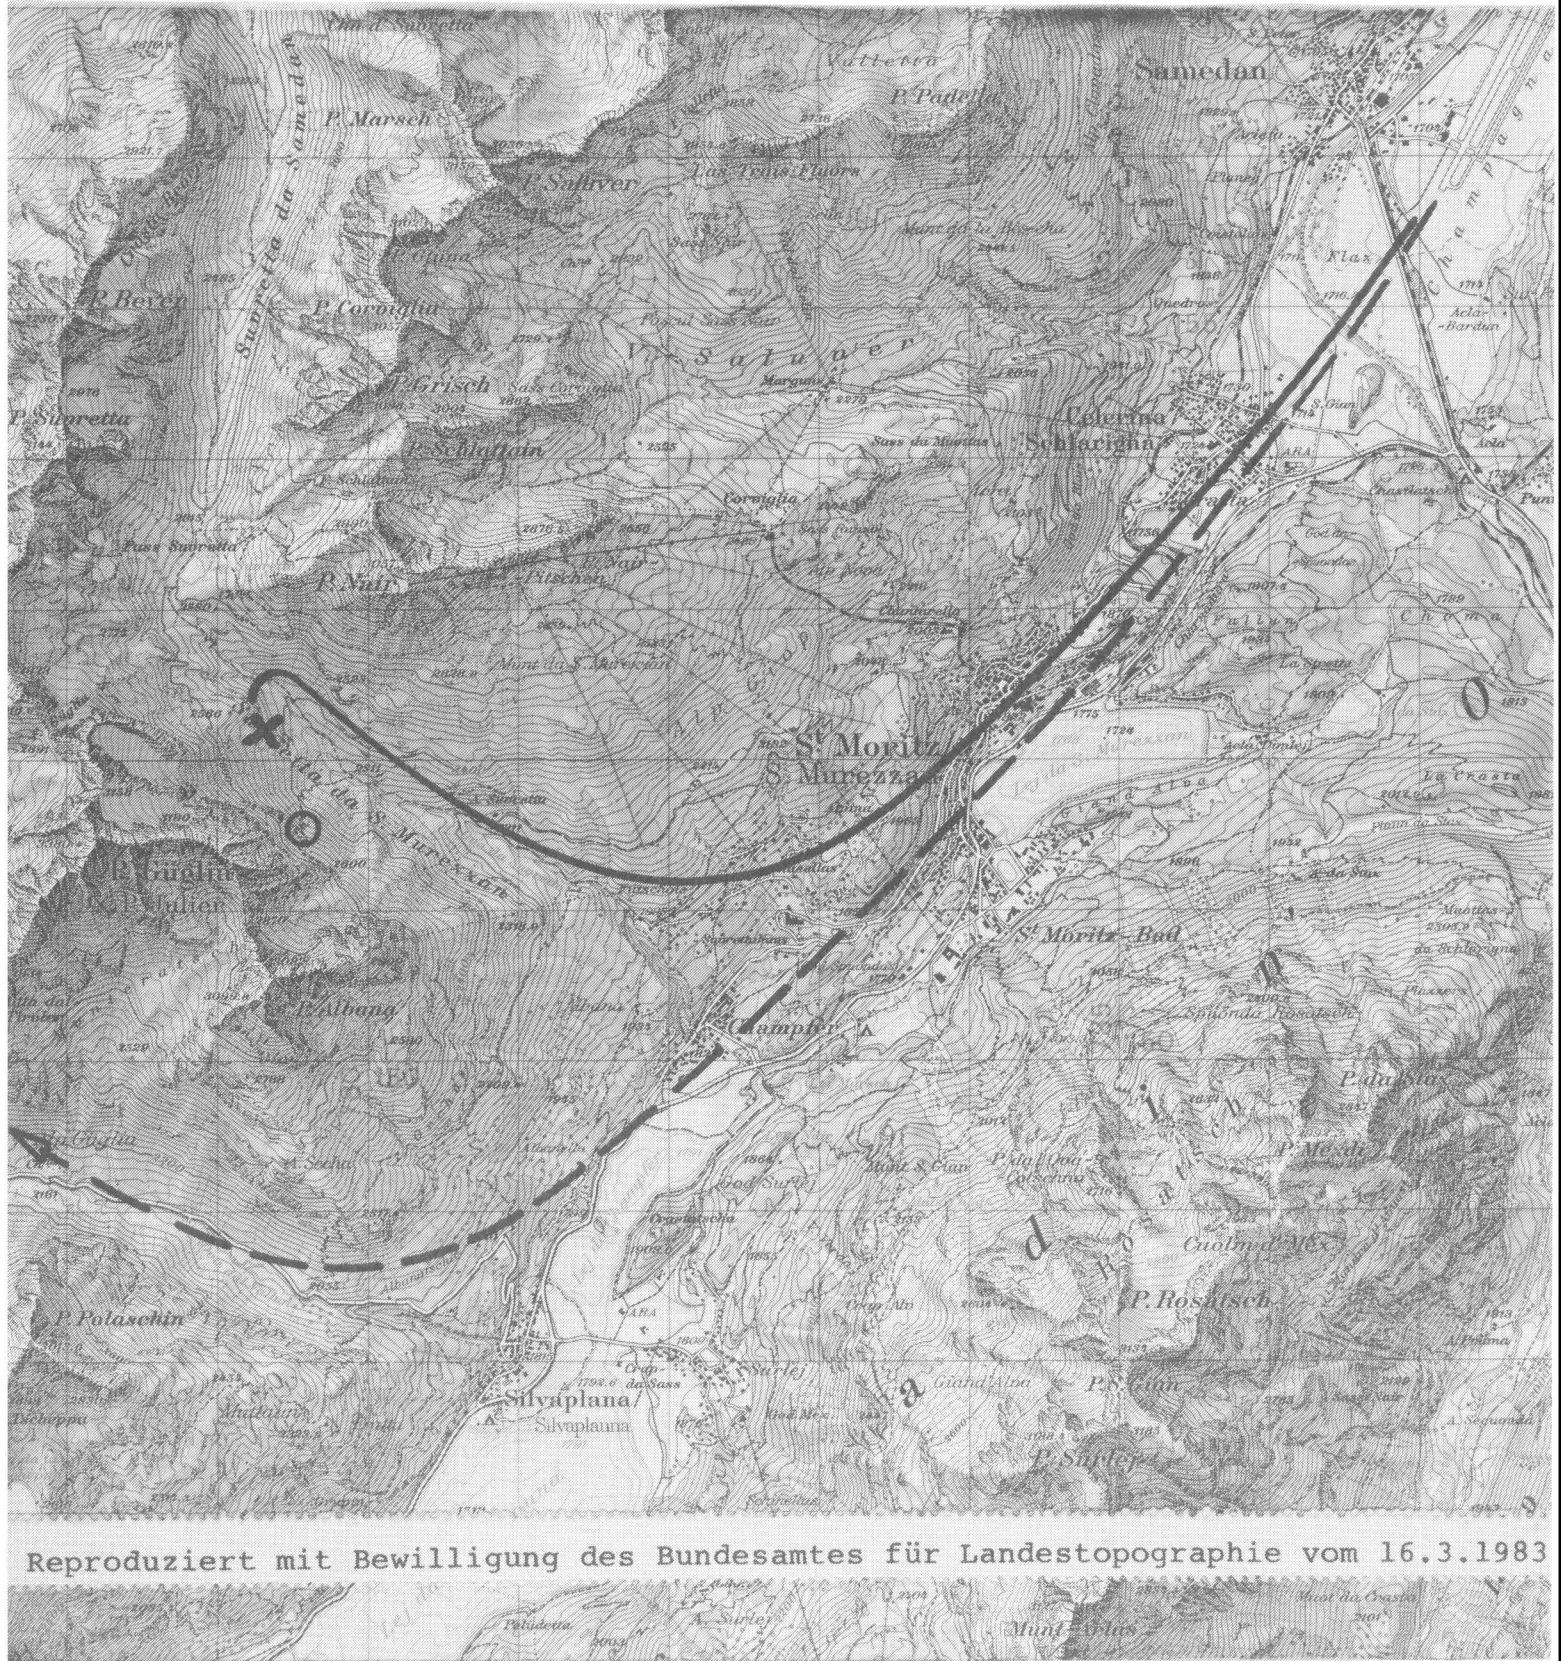
Karte 1:50'000

Der anschliessende Flugverlauf konnte nach den Angaben eines Zeugen, welcher sich zu diesem Zeitpunkt auf einer Wanderung im Suvrettatal befand, rekonstruiert werden (Beilage 1).

- vorgesehener Flugweg
- beobachteter Flugweg
- X Unfallstelle
- O Standort Zeuge

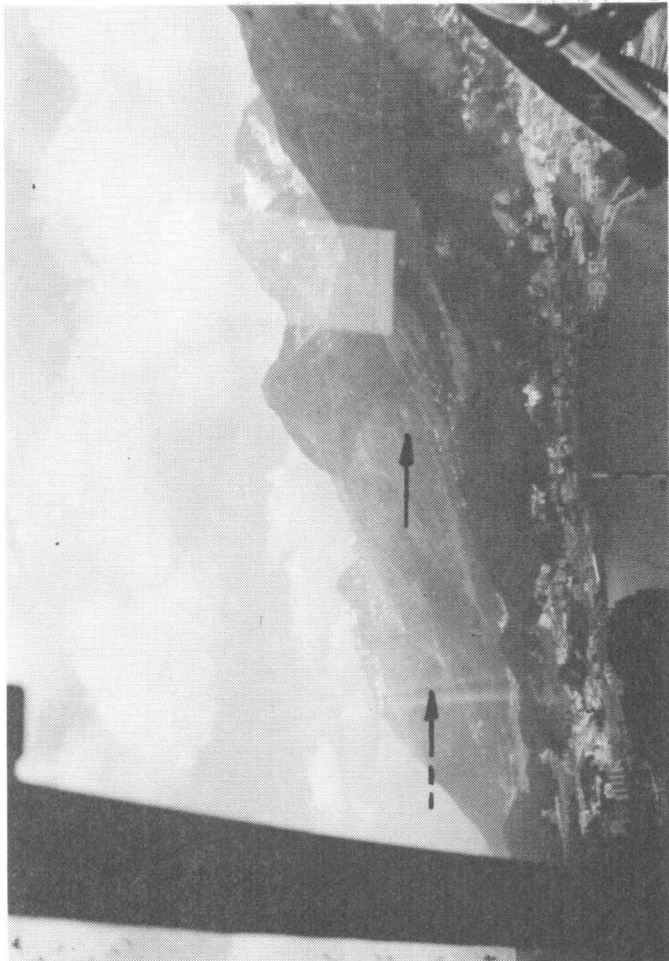
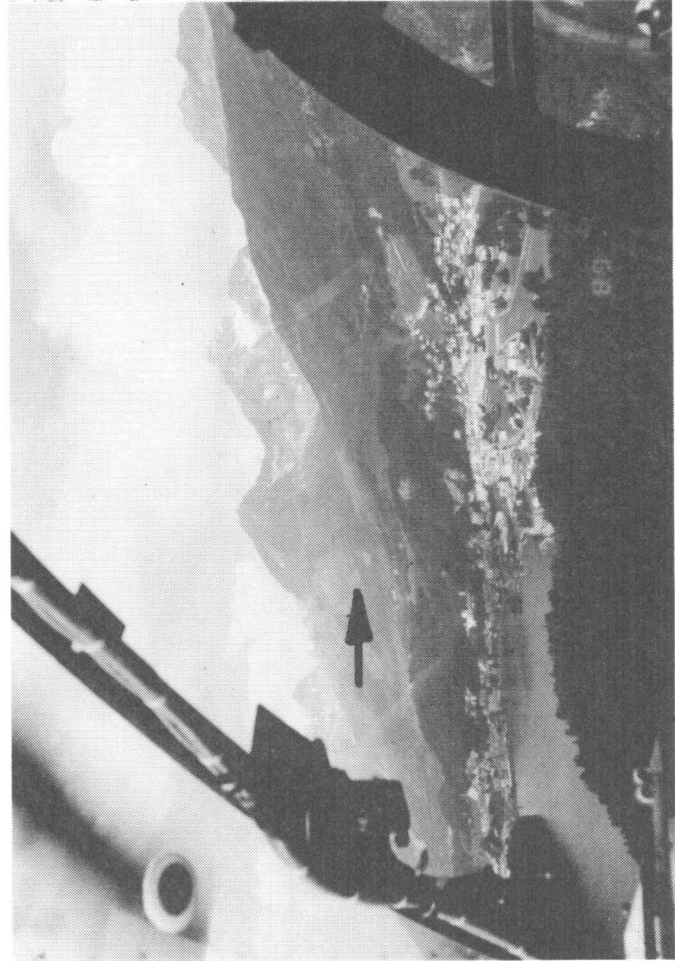
St. Moritzersee, Suvrettatal

Wie in der Beilage 2 ersichtlich, präsentieren sich die für die Sichtflugnavigation brauchbaren Geländemerkmale für den Einflug ins Suvrettatal und den Julierpass ähnlich.

Bild kurz nach dem Start in Samedan:
im Vordergrund der Einschnitt Suvrettatal
im Hintergrund der Einschnitt Julier
