# **Schlussbericht der Eidgenössischen Flugunfall-Untersuchungskommission**

des Flugzeuges Robin DR 400-180 HB-KAO  
vom 26. Oktober 1988  
am Risettenpass/GL

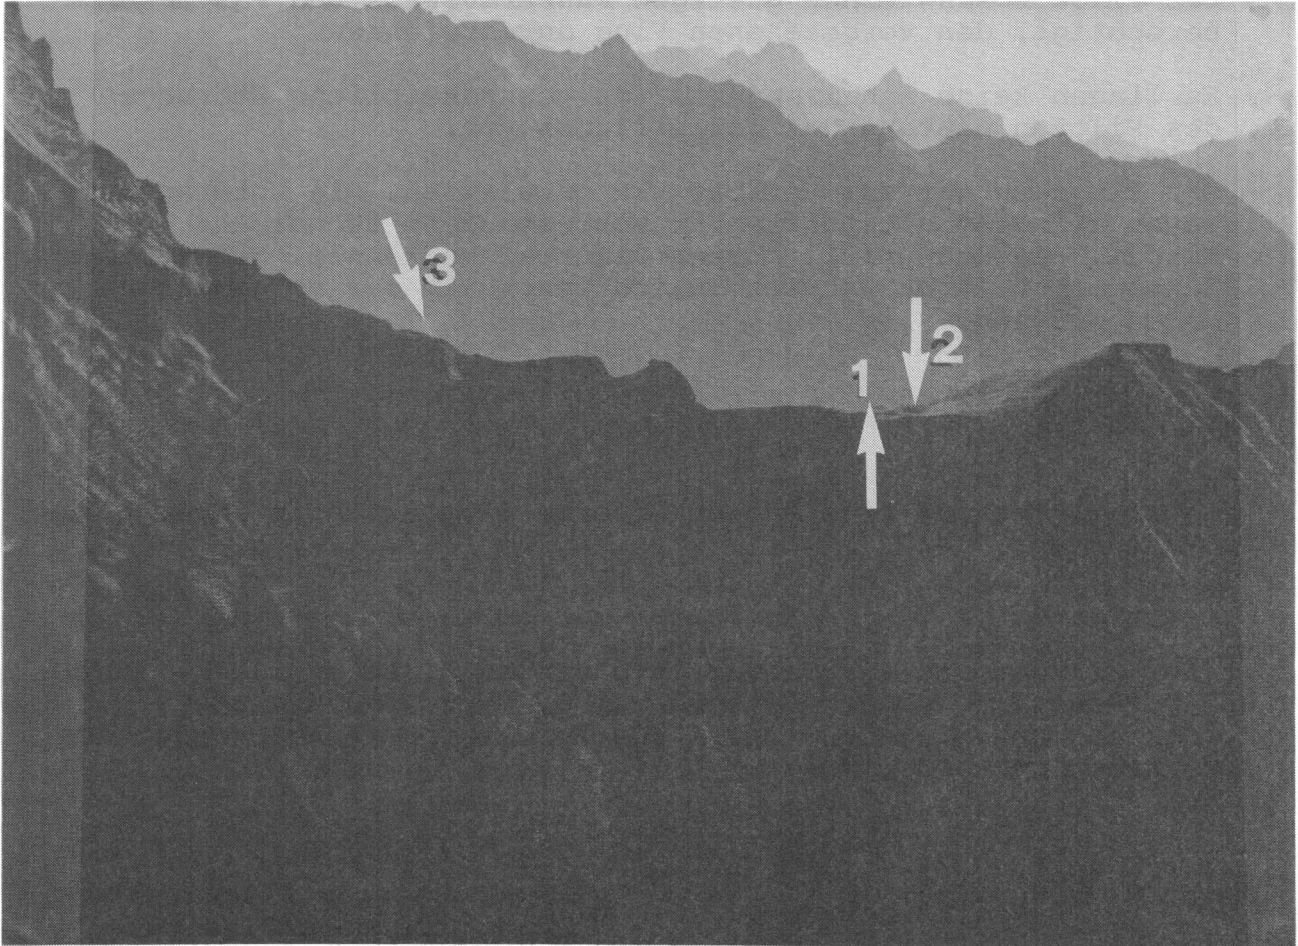
Risetenpass in Richtung West

- 1 Stelle, an welcher der Pilot den Pass von Osten nach Westen überflog
- 2 Standort der Zeugen
- 3 Unfallstelle

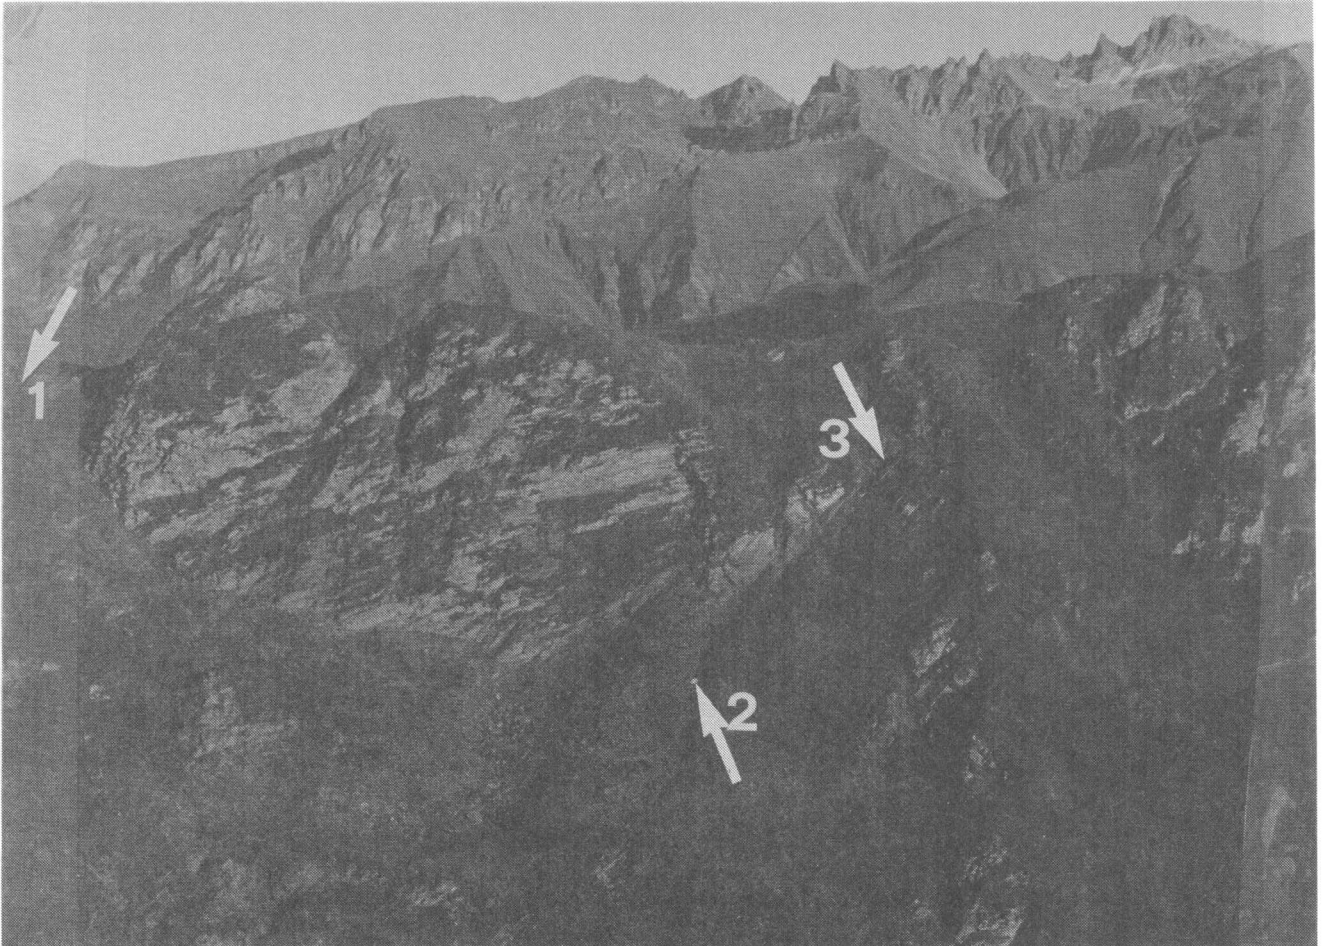
Risetenpass in Richtung Ost

- 1 Flugrichtung vom Weisstannental
- 2 Trümmerteile
- 3 Unfallstelle

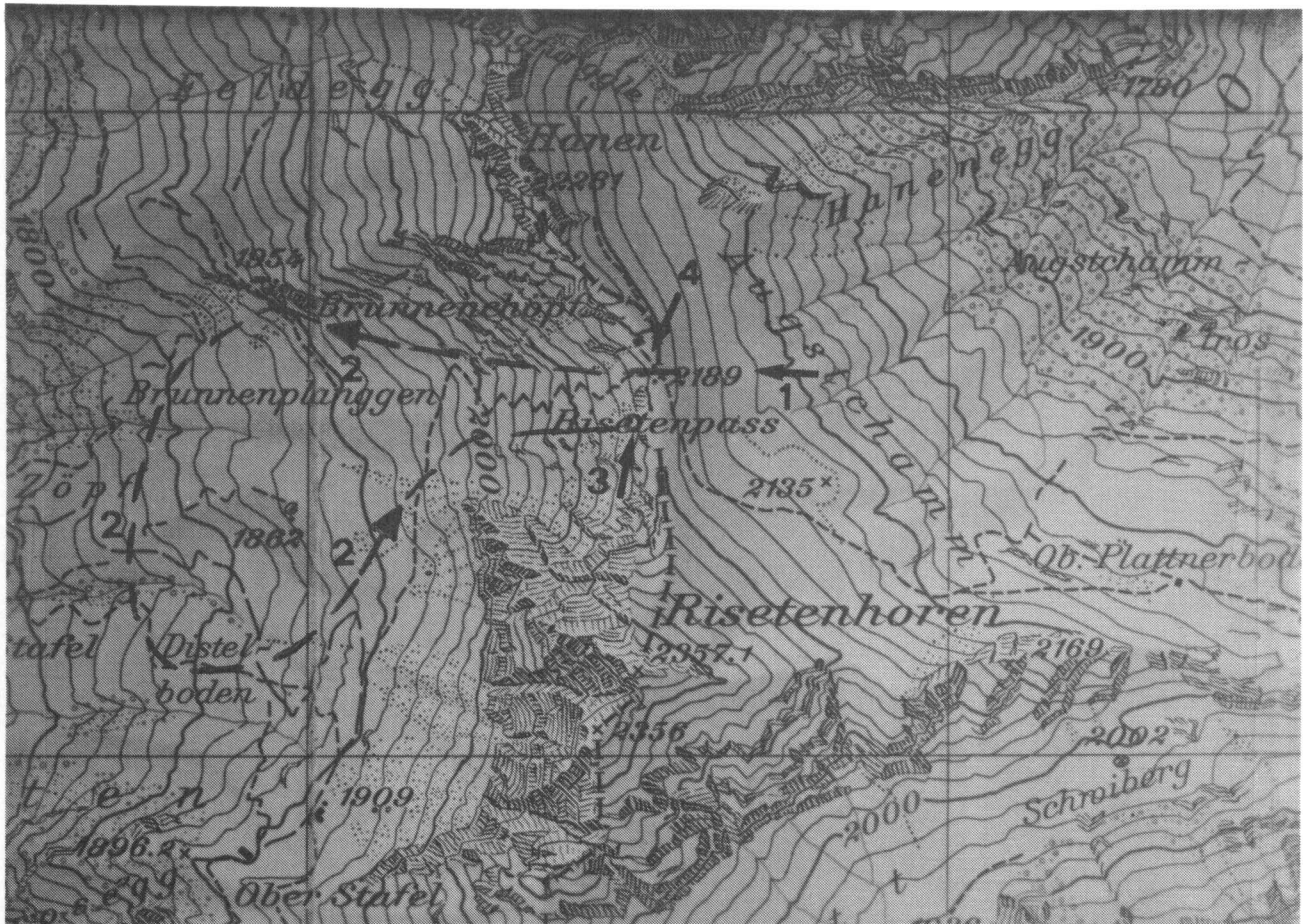
- 1 Flugrichtung der HB-KAO, vom Weisstannental in Richtung Chrauchtal
- 2 Wendeschleife, welche das Flugzeug gemäss Zeugenauskunft vor dem Absturz geflogen hatte
- 3 Aufprallstelle und Endlage der Trümmer des Flugzeuges
- 4 Standort der Beiden Auskunftspersonen
