Schlussbericht der Eidgenössischen Flugunfall-Untersuchungskommission

des Helikopters SA 316B HB-XTG
Air Zermatt AG
vom 25. April 1989
Findelgletscher/Zermatt (VS)

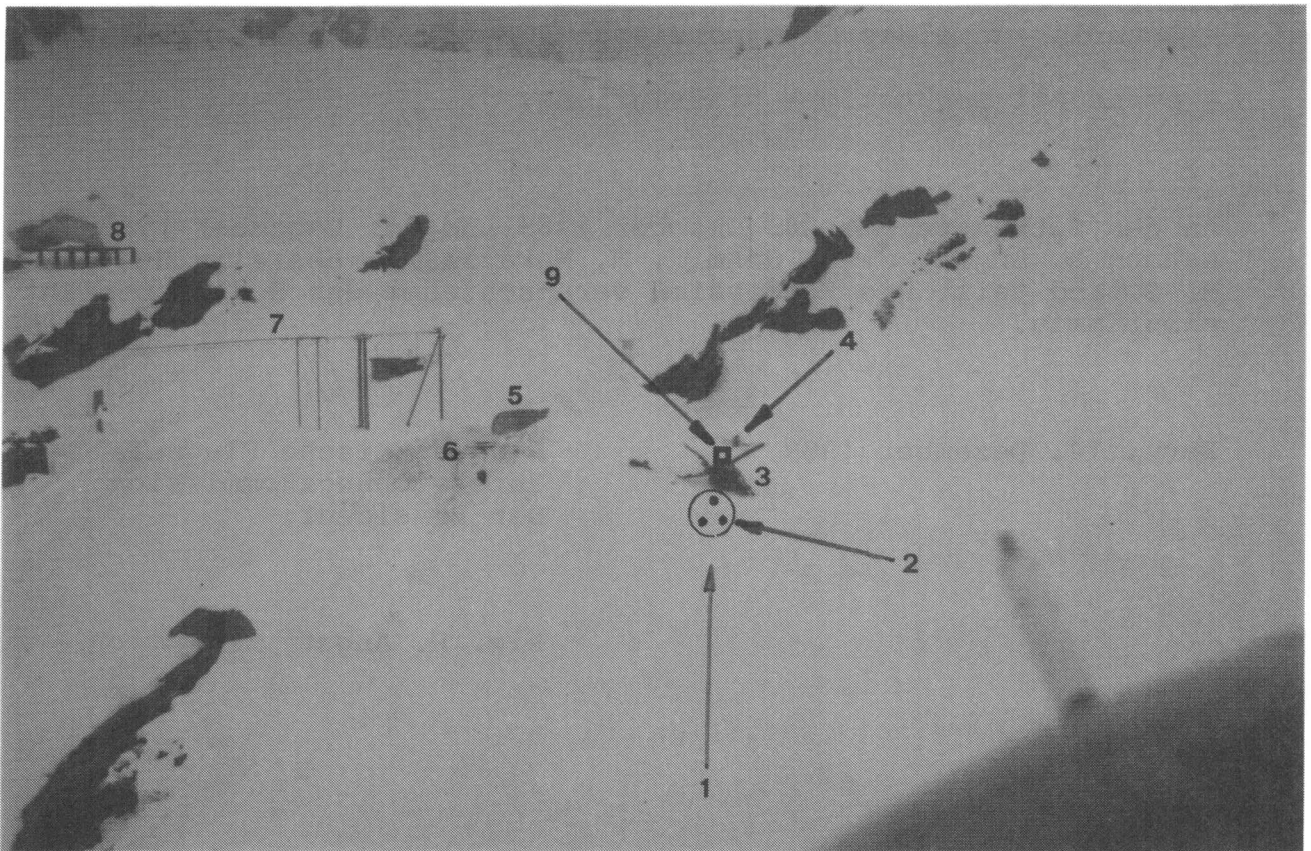
- Ein Rekognoszierungsüberflug zur Beurteilung von Wind-, Leistungs- und Sichtverhältnissen beim Landeplatz wurde nicht durchgeführt.
- Aufgrund der Aufschlagspuren des Fahrwerkes, der Endlage des Helikopters und des abgetrennten Heckrotors zu schliessen, erfolgte der Endanflug mit einem Heading von ca. 075°.

- 1 Endanflugheading
- 2 Aufschlagspuren Fahrwerk
- 3 Endlage Zelle
- 4 Endlage Heck
- 5 Eingang Stollenportal

- 6 Portaleingangs-Plattform, vom Schnee teilweise geräumt
- 7 Starkstromleitung
- 8 Helikopterlandeplatz, erhöhter Gitterrost
- 9 Beabsichtigter Landeort
