# Schlussbericht der Eidgenössischen Flugunfall-Untersuchungskommission

des Helikopters SA 315B "Lama" HB-XPM  
vom 22. Oktober 1988  
im Rossboden, Obere Au, Chur/GR

Air Grischa Helikopter AG

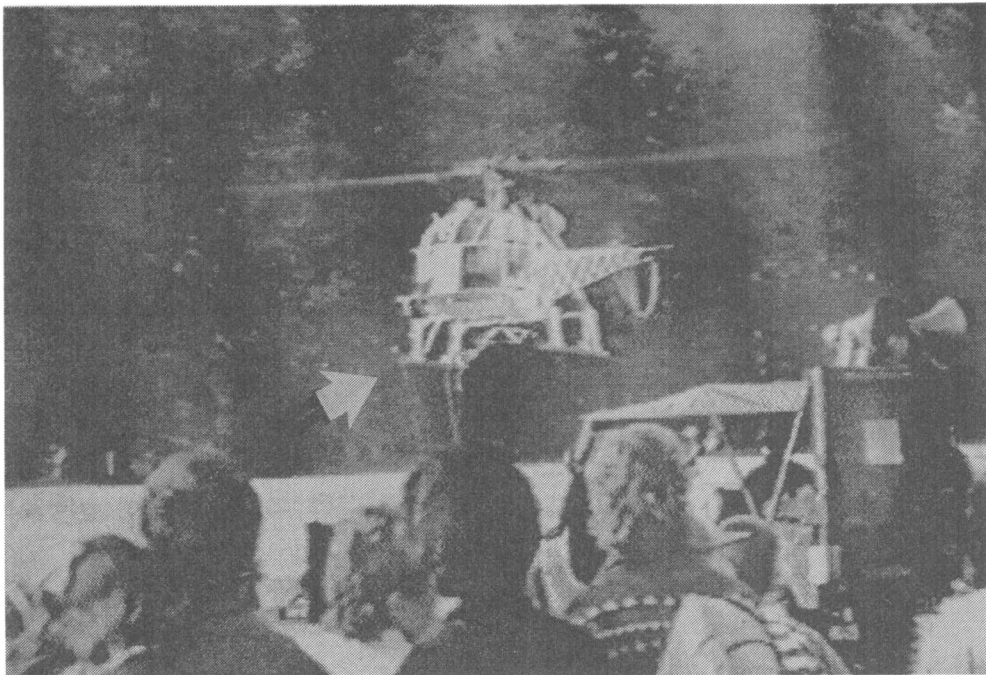
Als der Pilot seinen Begleitern das OK-Zeichen gegeben hatte, bestieg er den Helikopter und kuppelte den Hauptrotor ein. Beim darauffolgenden Start hob das rechte vordere Kufenrohr eines der acht 4 mm dicken Aufhängungsseile ab. Knapp 1 m über Boden schwebte der Helikopter nahezu über der noch am Boden stehenden Unterlast. Beim rasch erfolgten Aufziehen neigte sich der Helikopter dann aber sofort nach rechts, kopfüber hängend. Sekunden später zerschellte er, kopfüber aufschlagend, in einem knapp 100 m entfernten Kornfeld.

Unmittelbar nach dem Abheben

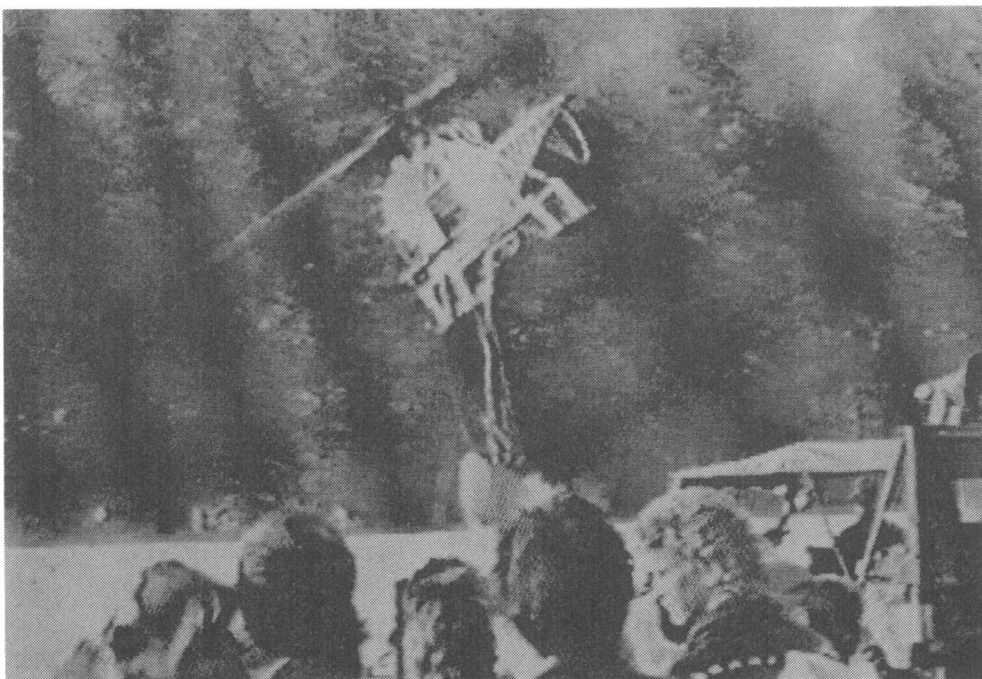
Die Masse des Helikopters befand  
sich unter dem maximalen Abflugge-  
wicht. Der Schwerpunkt befand sich,  
nachdem sich das Aufhängungsstahl-  
seil des Wasserkübels nach dem Ab-  
heben über die rechte vordere Lande-  
kufe gelegt hatte, deutlich ausser-  
halb des seitlichen und vorderen  
Zulassungsbereiches.

Wenn man bedenkt, dass bei diesem Helikoptertyp zwei erwachsene Personen, auf der linken Kufe stehend, bereits zu seitlichen Schwerpunktproblemen führen und dass die Auslenkung auf der rechten Seite noch dreimal geringer ist, nämlich 4,3 cm, dann zeigt dies, dass der Pilot auch bei sanftem Anziehen kaum jemals die Möglichkeit gehabt hatte, bei 700 kg aktiver Zugkraft und einem Hebelarm von 1200 cm den Helikopter aus einer Querlage von 10° retablieren zu können.

Helikopter ausserhalb von "Weight and Balance"
