# Schlussbericht der Eidgenössischen Flugunfall-Untersuchungskommission

des Flugzeuges Beech 60 "Duke" HB-GDZ  
vom 10. Oktober 1988

Luftstrasse A 9, südl. Brunnen

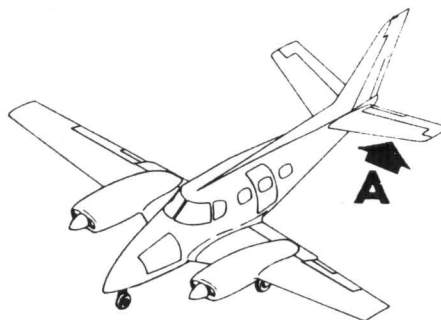
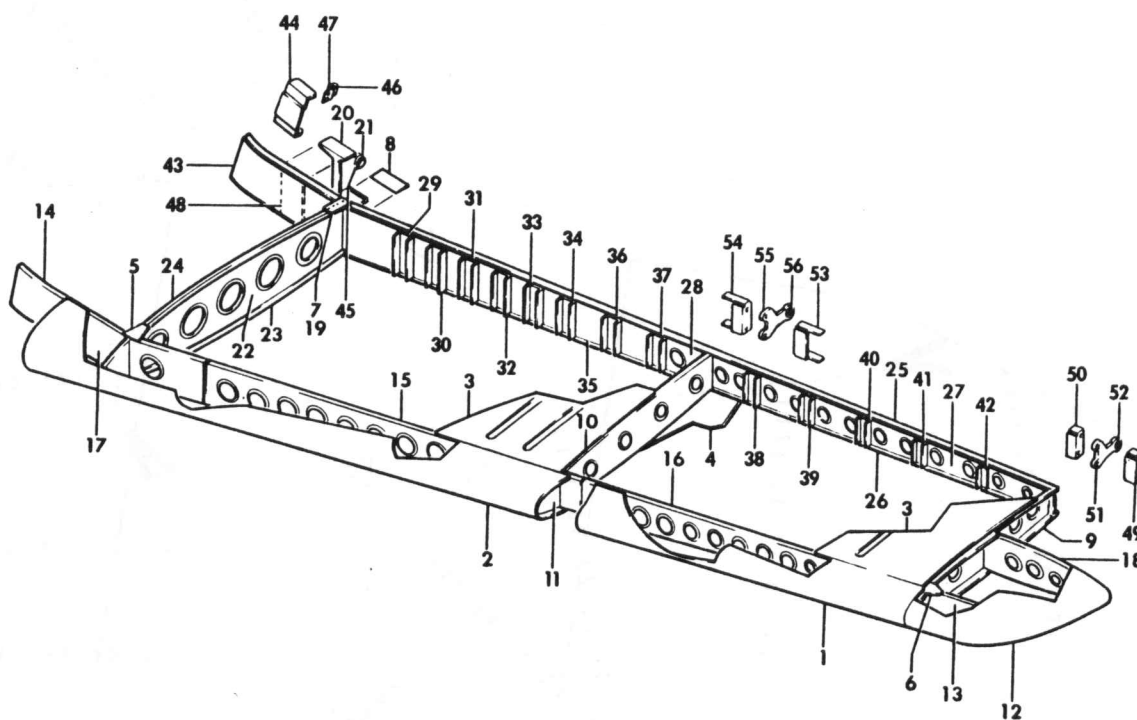
VIEW A

betreffene Teile: 50,49  
affected parts: 50,49

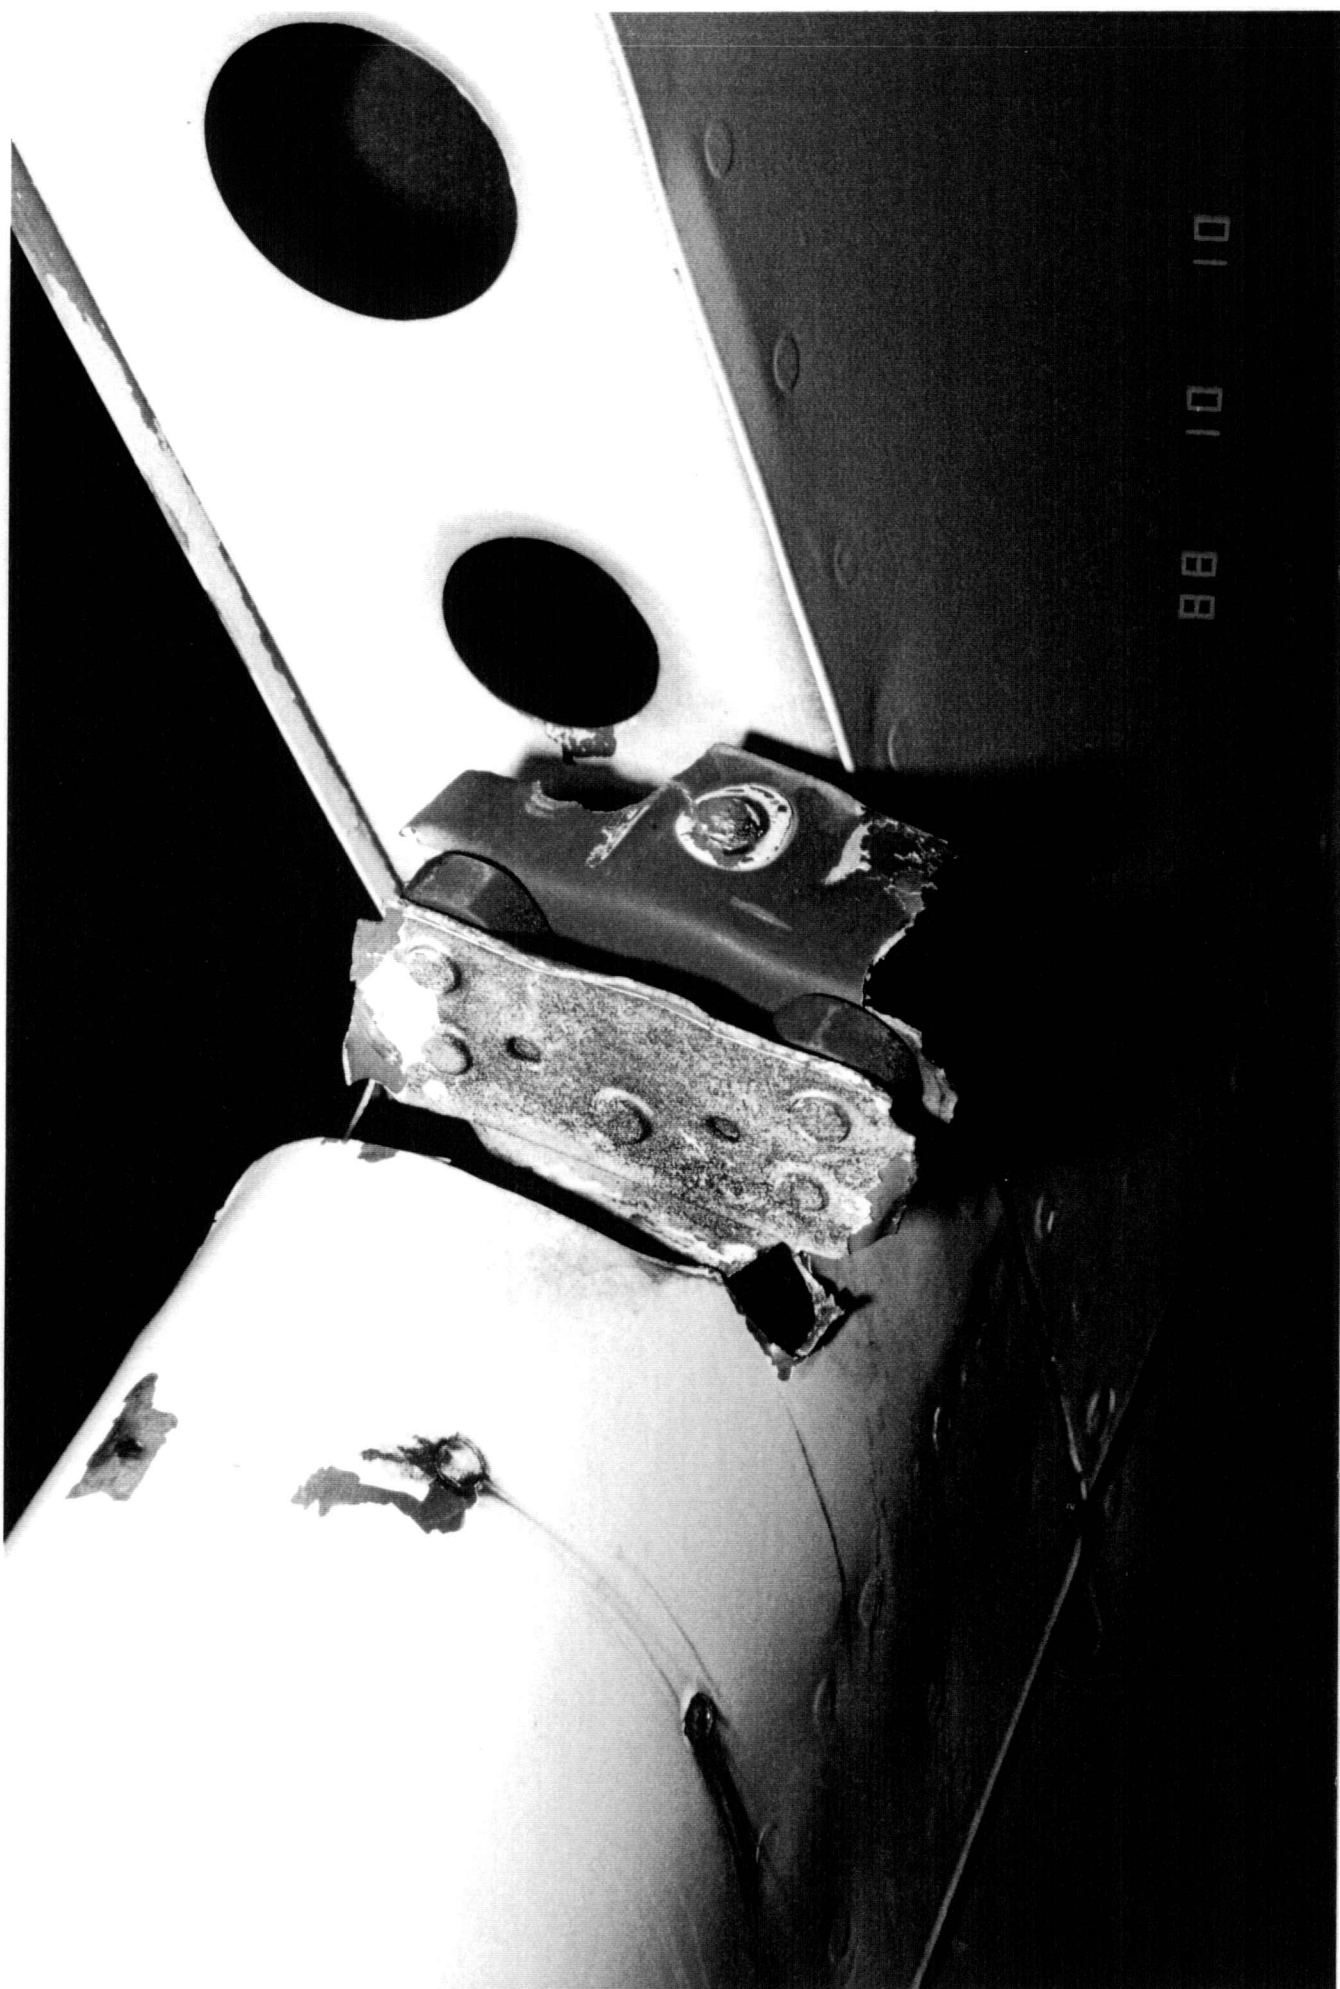
Es wurde eindeutig nachgewiesen, dass die endgültige Trennung an den untersuchten Winkelprofilen als Folge vorbestandener Risse erfolgte. Die Bruchflächen des linken Scharniers zeigen einen höheren Gewaltbruchanteil.

linkes Höhenruderscharnier aussen

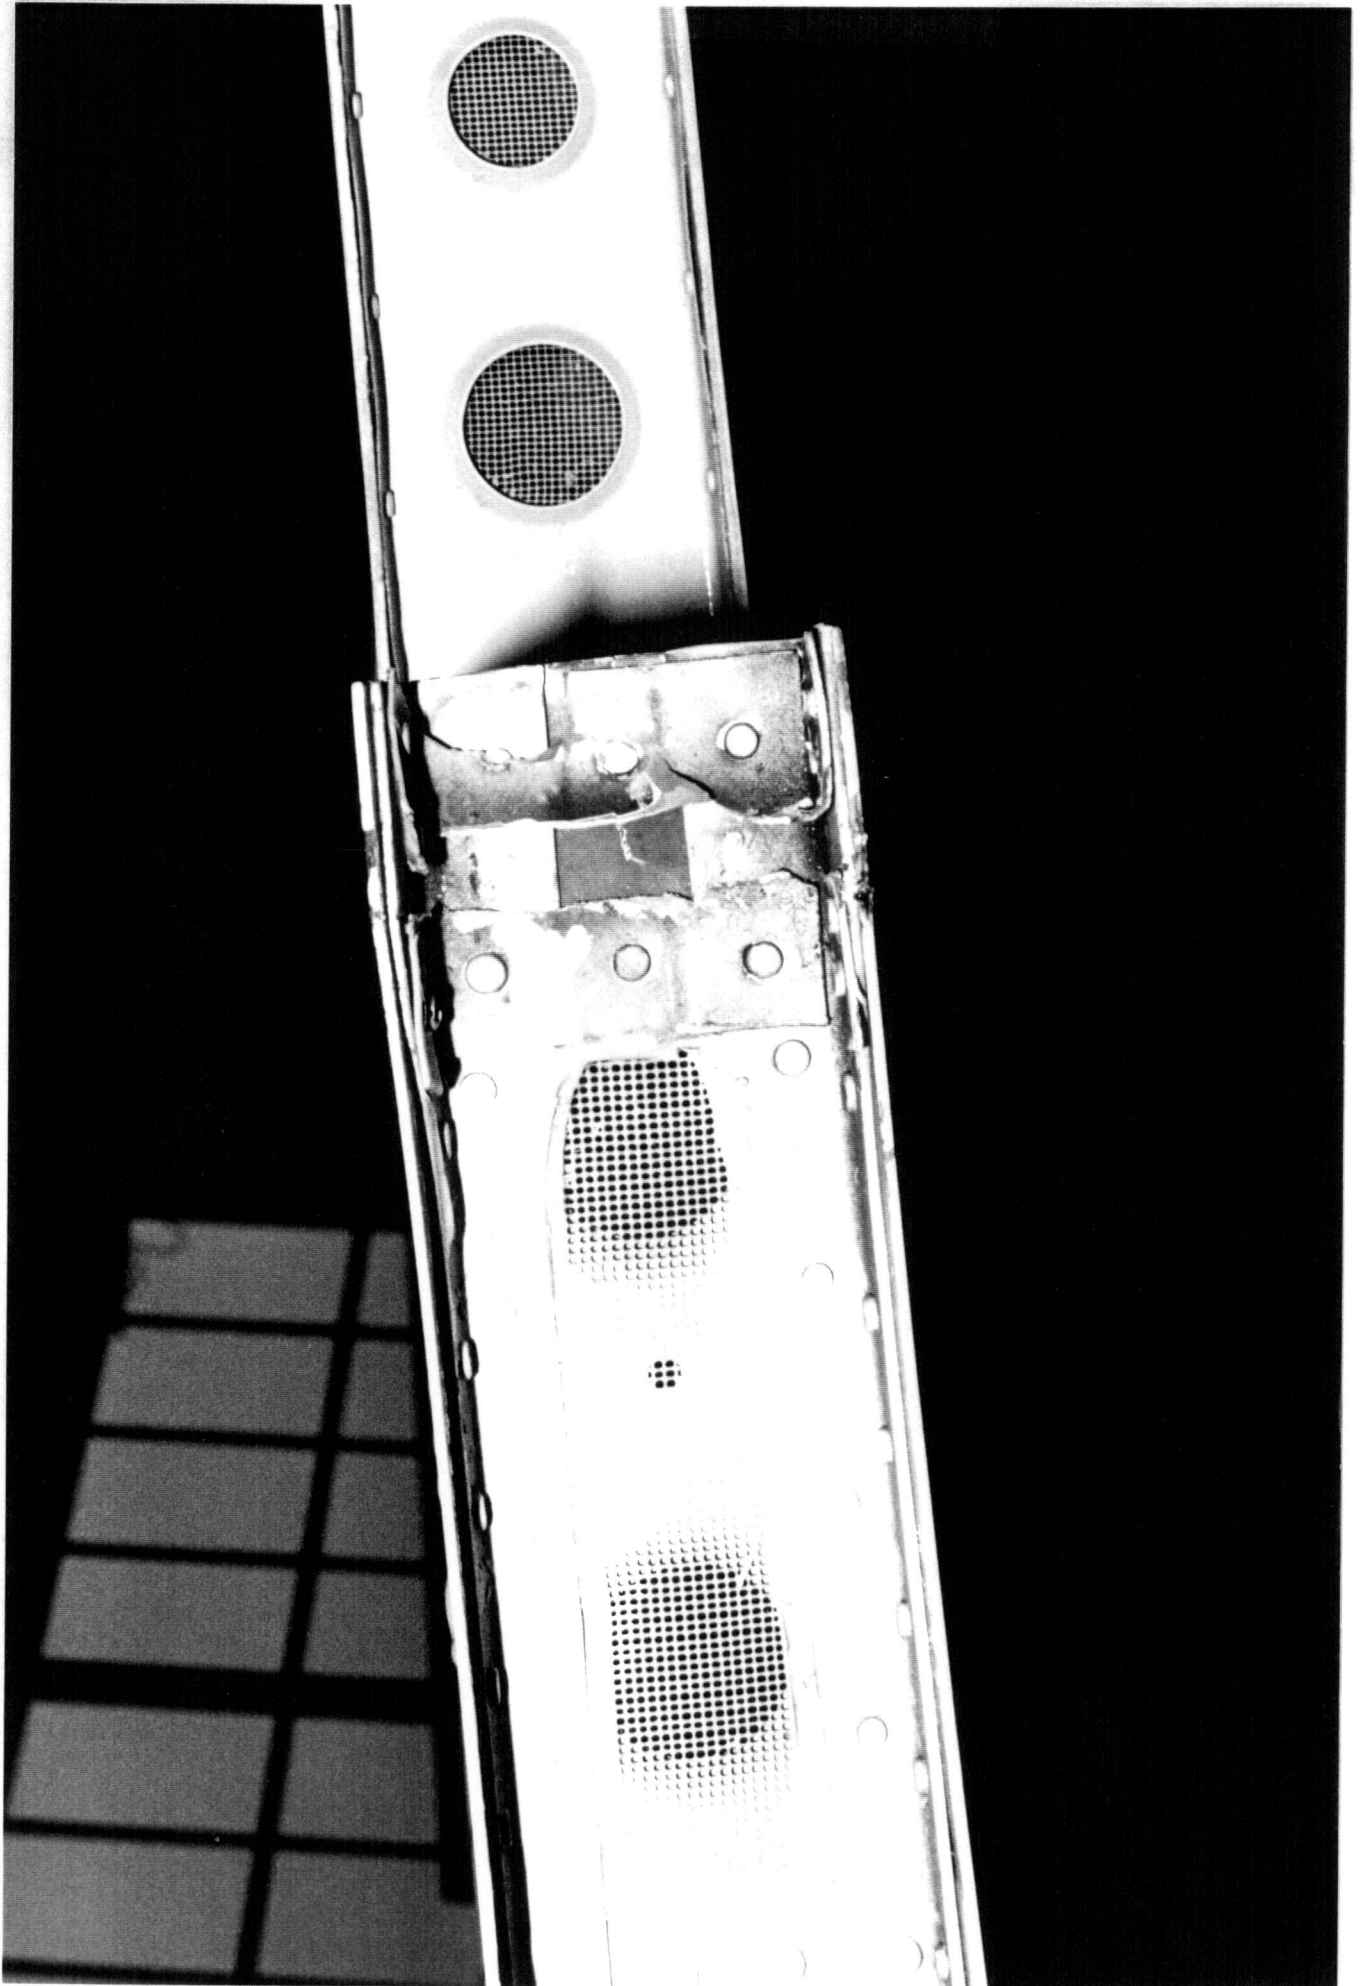
Die fraktographische Untersuchung ergab, dass die Trennung der Scharnierprofile auf Ermüdung zurückzuführen ist. Die Rissbildung wurde lokal auch durch korrosive Einflüsse beschleunigt, was sowohl aus den fraktographischen als auch aus den metallographischen Befunden abzuleiten ist. Die Untersuchungen haben ergeben, dass die Nietbohrungen erheblich durch Korrosion geschädigt sind und zwar einerseits durch Lochfrass und andererseits durch Rissbildung in Form von Spannungsrisskorrosion.

rechte Höhenflosse, Scharnier aussen

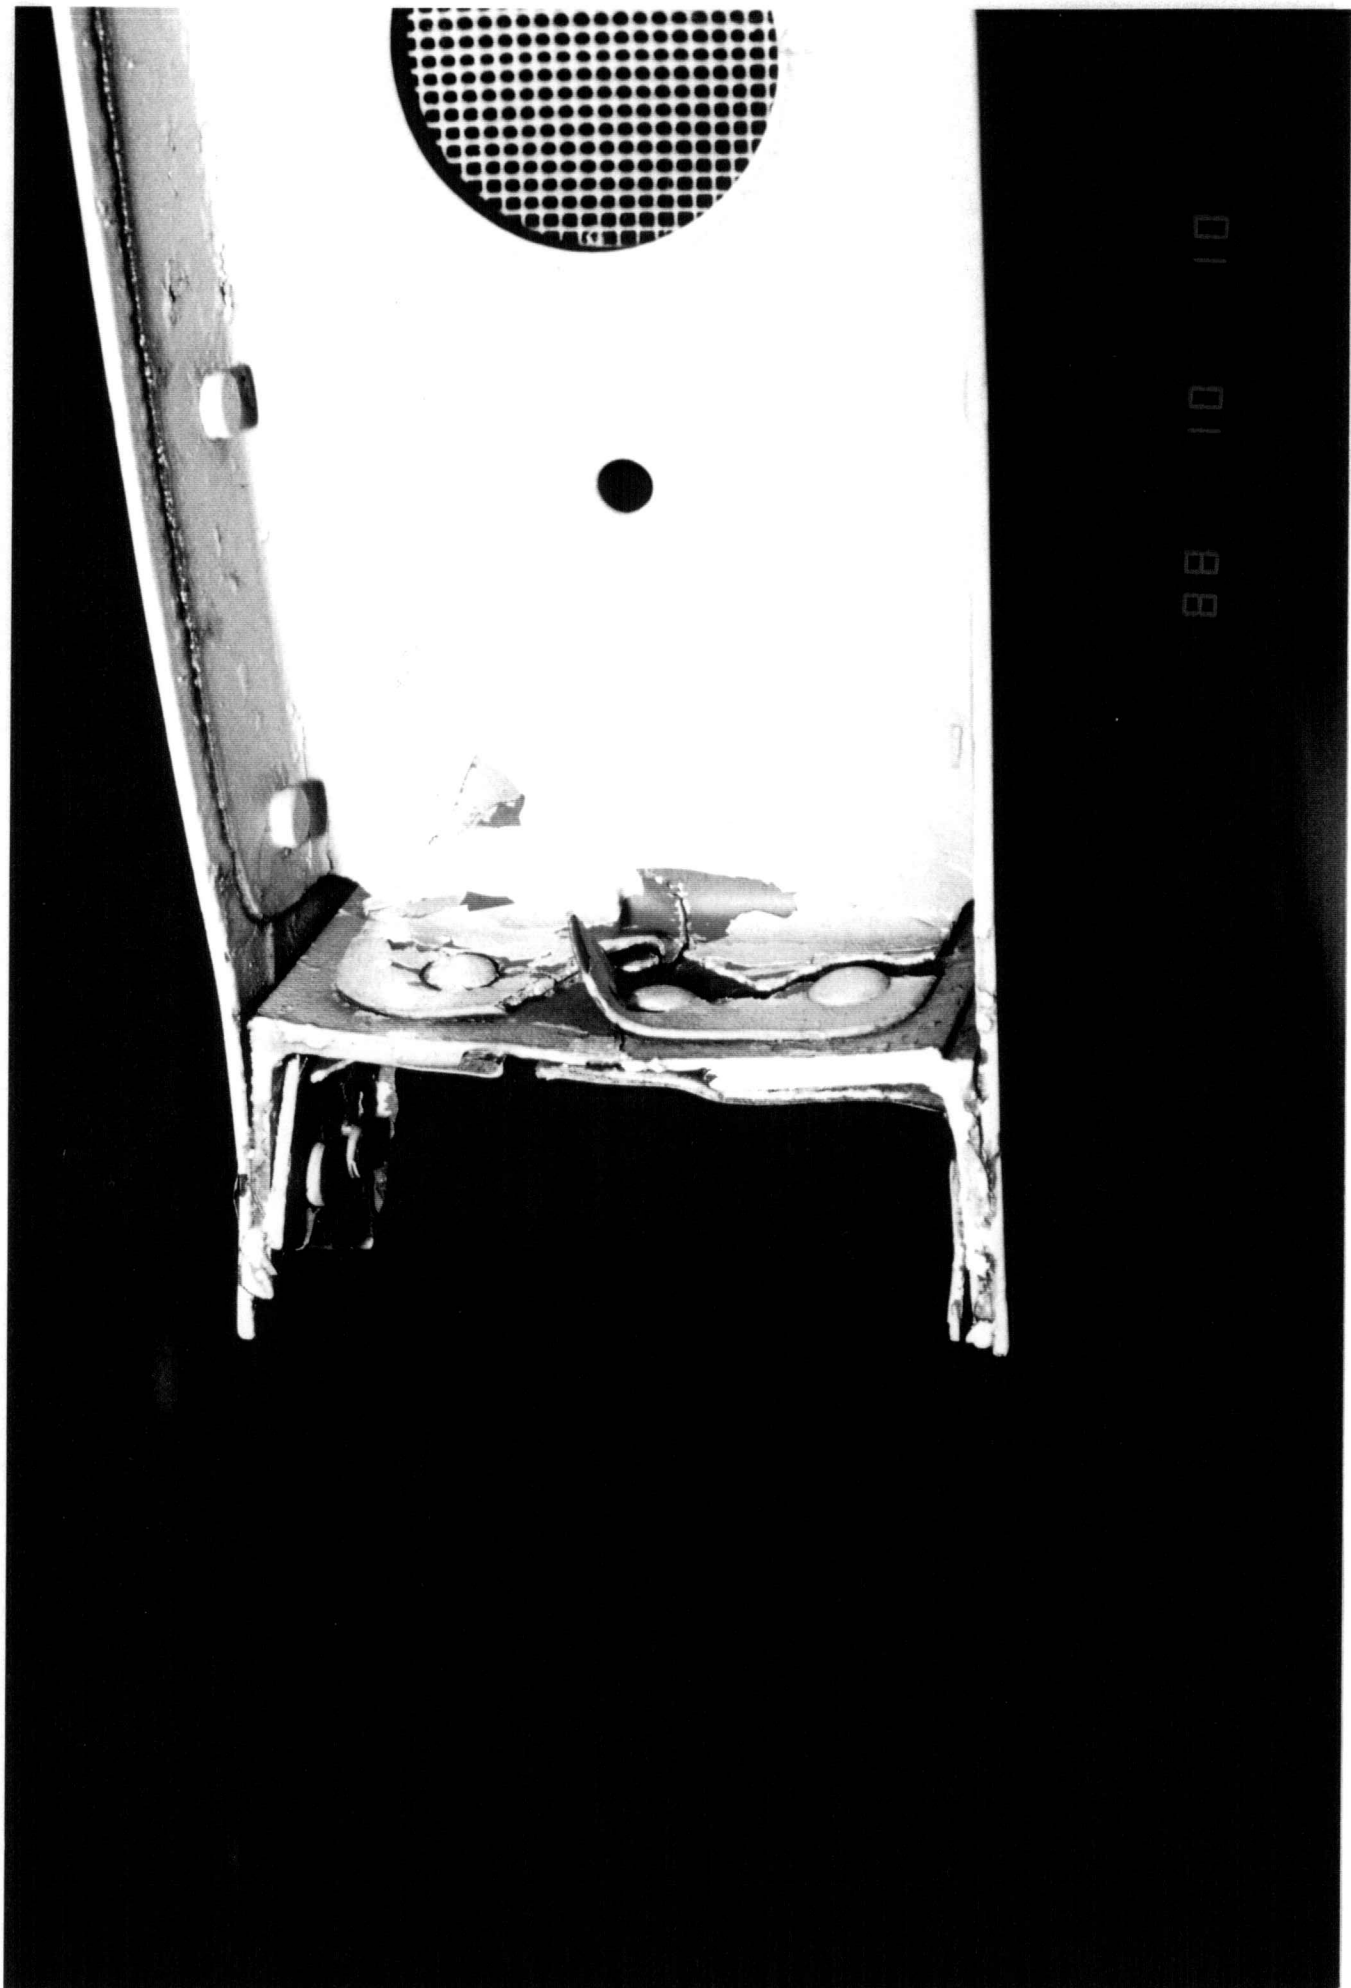
rechte Höhenflosse aussen, Teil 49

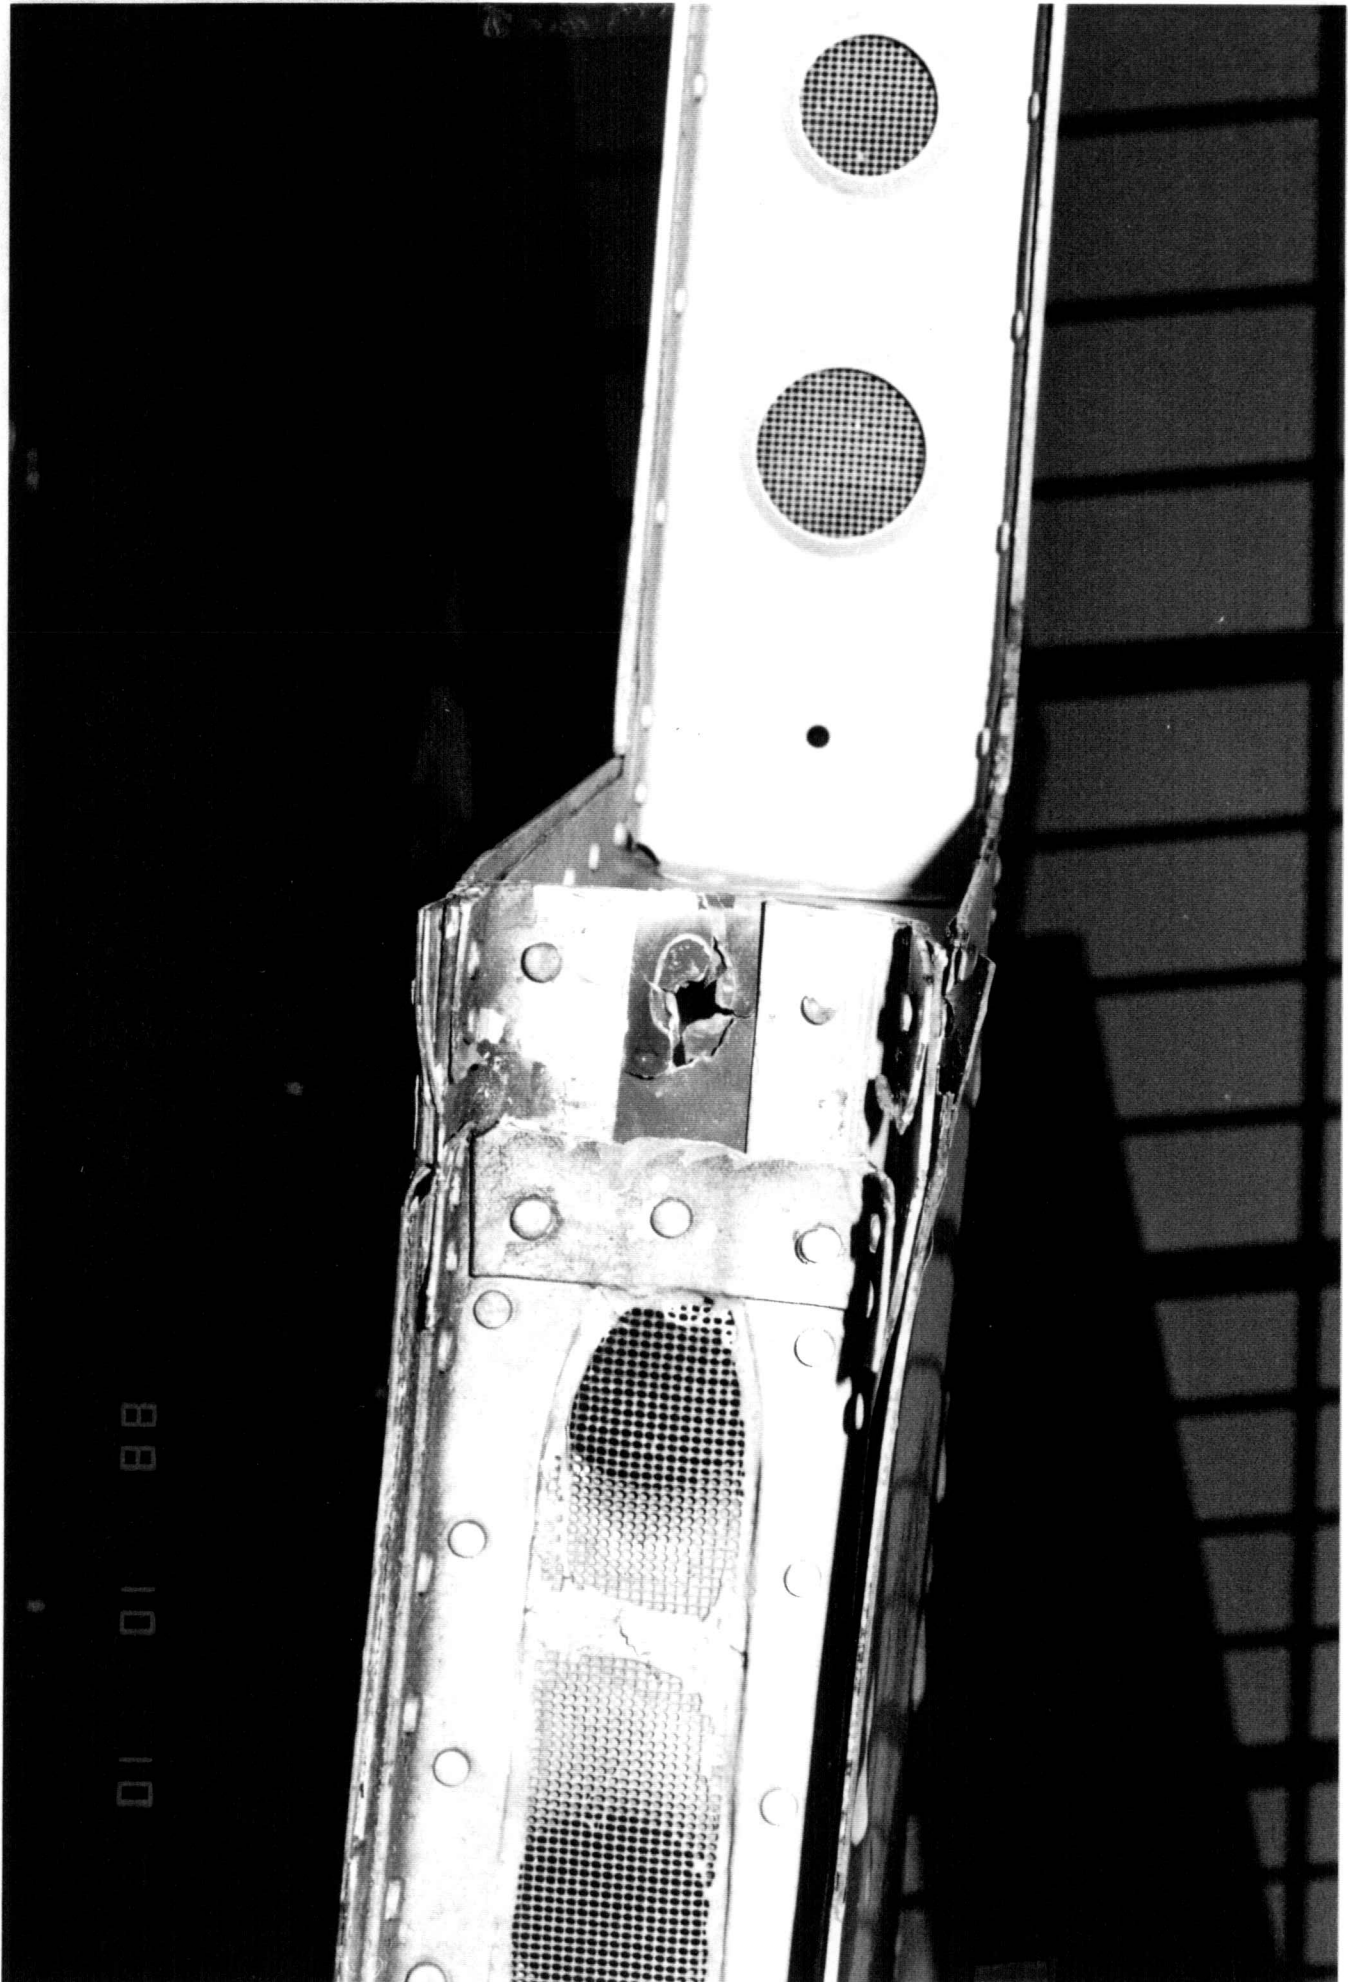
linke Höhenflosse, Scharnier aussen

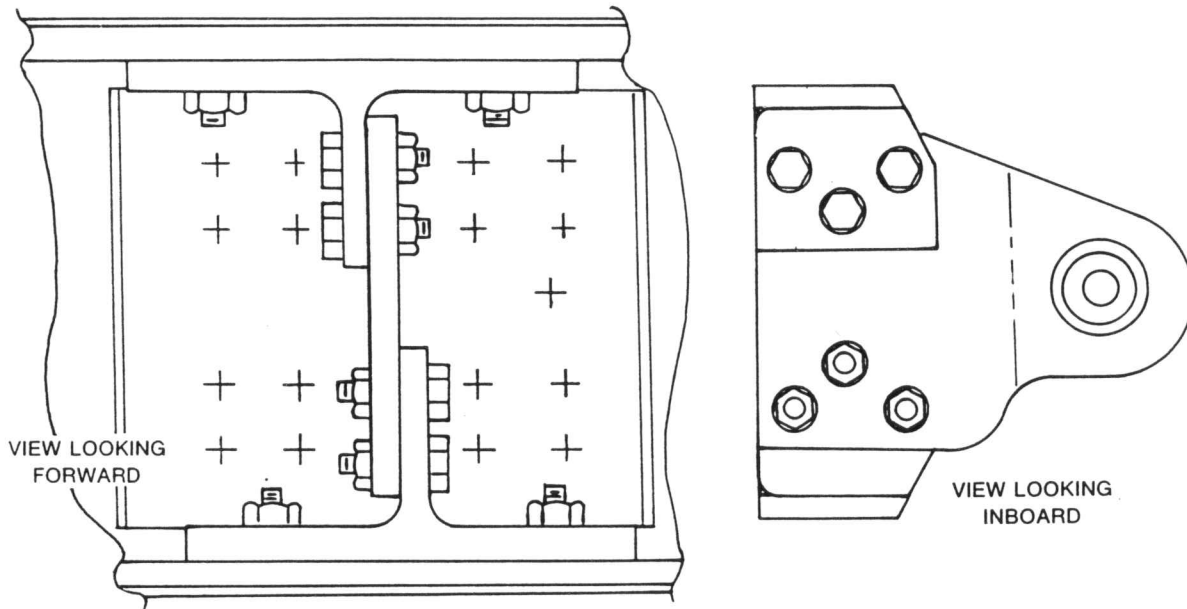
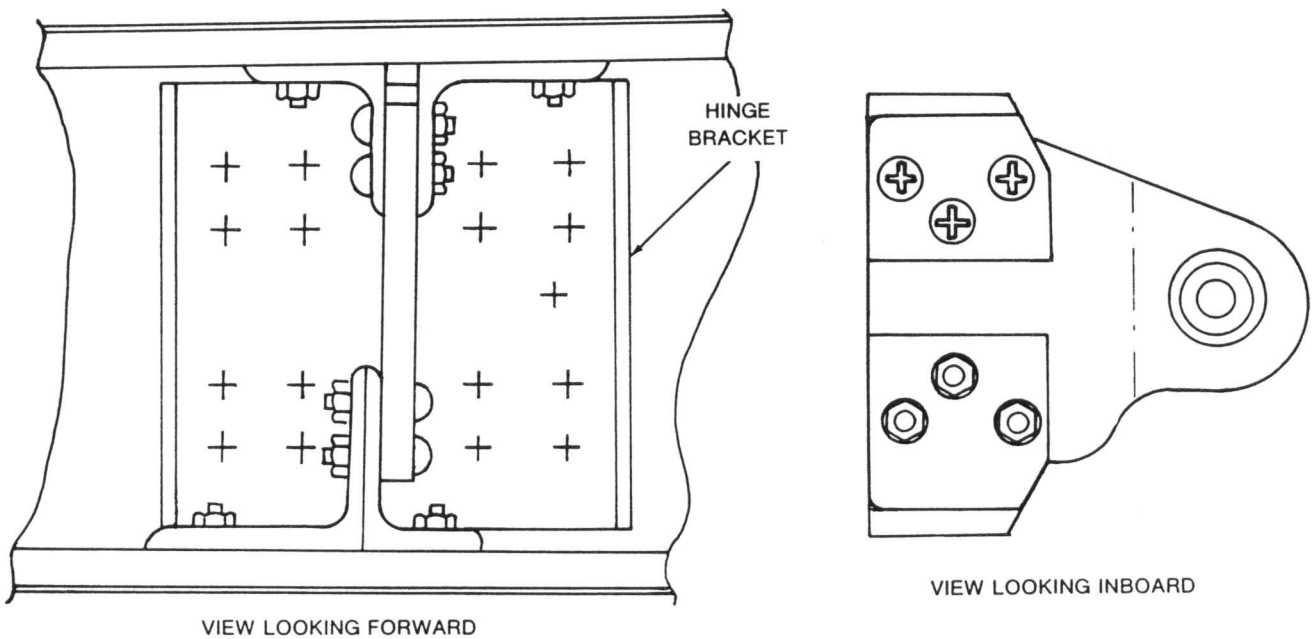
Inboard Hinge Attachment Area  
Figure 3

INBOARD HINGE ATTACHMENT AREA - SERIALS P-3 THROUGH P-198 WITH KIT NO. 60-4005-2 S INSTALLED IN ACCORDANCE WITH FAA AIRWORTHINESS DIRECTIVE NO. 76-06-09 (BEECHCRAFT SERVICE INSTRUCTIONS NO. 0342-132, REV. IV).

INBOARD HINGE ATTACHMENT AREA - SERIALS P-199 THROUGH P-596.

FAA Airworthiness Directive No. 76-06-09 (BEEHCRAFT Service Instructions No. 0342-132, Rev. IV Kit No. 60-4005-1 S) issued in 1976, required replacement of the inboard hinges on the LH and RH horizontal stabilizers. This inspection applies to hinges installed pursuant to Airworthiness Directive No. 76-06-09 as well as comparable hinges on airplane serials P-199 and after. See Figure
