Schlussbericht der Eidgenössischen Flugunfall-Untersuchungskommission

über den Unfall

des Flugzeuges Cessna C-182 HB-CWP
vom 6. Dezember 1988
Kefikon/TG

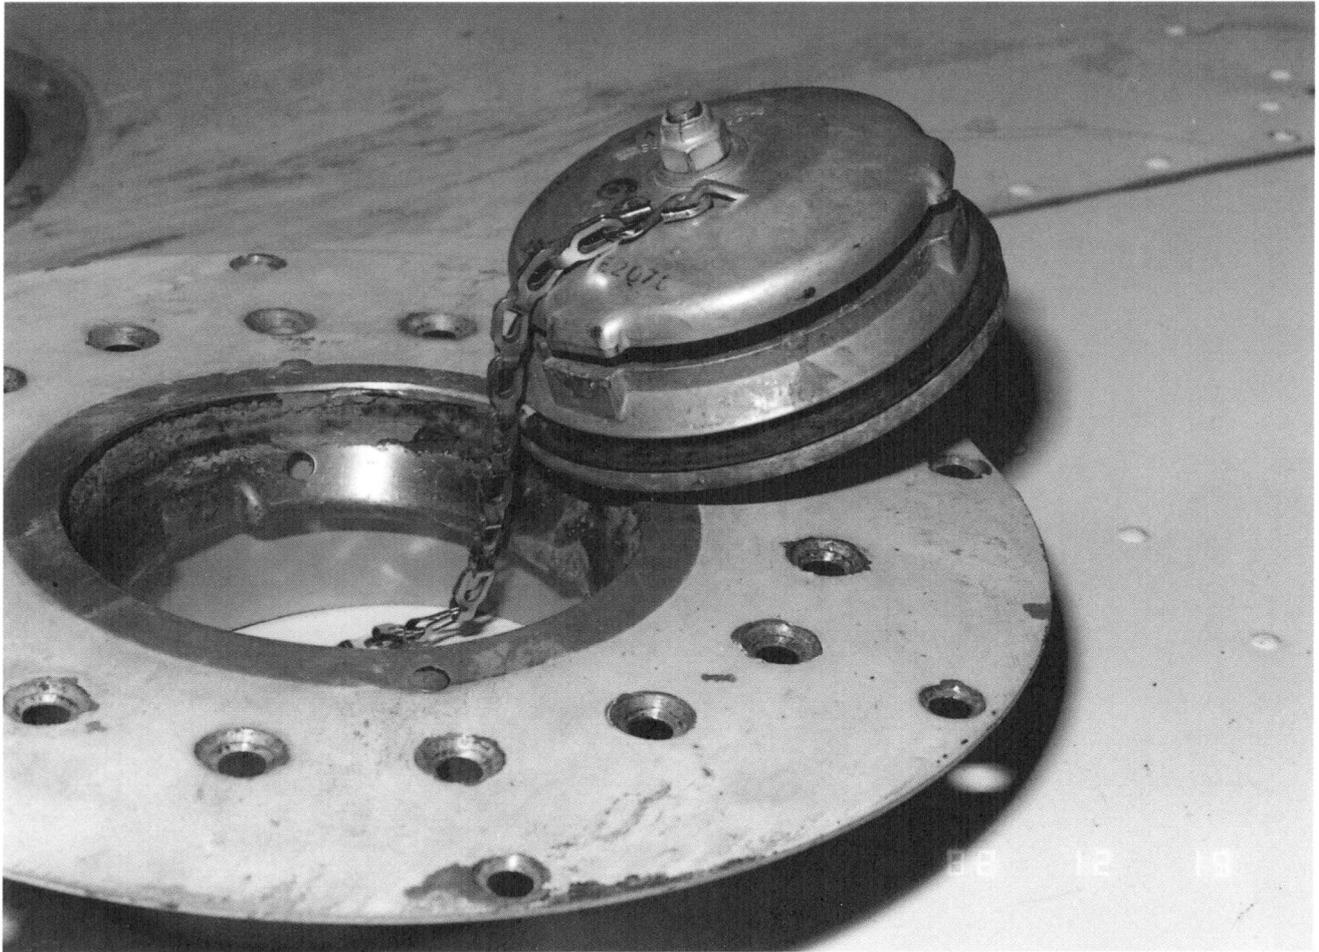
rechter Tankdeckel

Beide Dichtungsringe der Tankdeckel waren verrottet, die Einlaufrohre stark verrostet und undicht.

Das Flugzeug wurde relativ wenig geflogen, nur 11 Stunden in den 3 Monaten vor dem Unfall. Weil es immer im Freien stand, waren die Tankdeckel stark der Witterung ausgesetzt und konnten trotz wiederholter Reparaturen Rost ansetzen. Die dadurch entstandene Undichtheit liess Regen- und Schmelzwasser in die Tanks eindringen. Der Zustand des Benzinfiltergehäuses lässt den Schluss zu, dass sich seit geraumer Zeit Wasser im System befunden haben muss.

Spätestens bei den Unterhaltsarbeiten anlässlich der BAZL-Abnahme vom 12. - 14. Oktober 1988, als die verrosteten Tankdeckel auffielen, hätte sich die Ausführung der ohnehin bald fälligen Lufttüchtigkeitsanweisung HB-88-178 aufgedrängt. Der Unfall hätte so vermieden werden können.

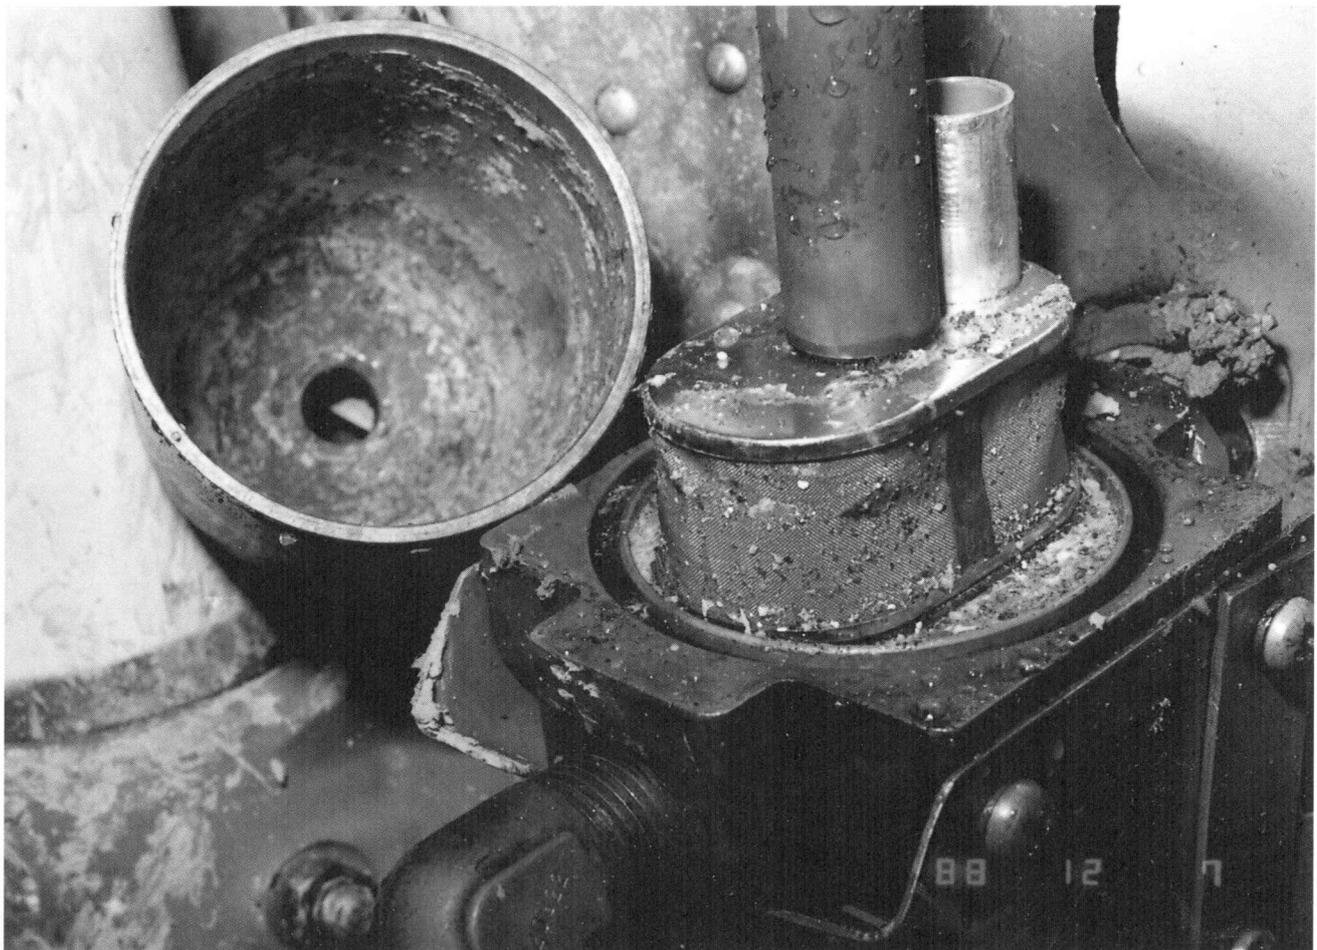
Benzinfilter

Starke Verunreinigung durch Rost fanden sich auch in den Tanks und im Benzinfilter.
