Schlussbericht der Eidgenössischen Flugunfall-Untersuchungskommission

über den Unfall

des Helikopters Bölkow BO 105C HB-XFN
vom 7. Juni 1985
in Oberembrach (ZH)

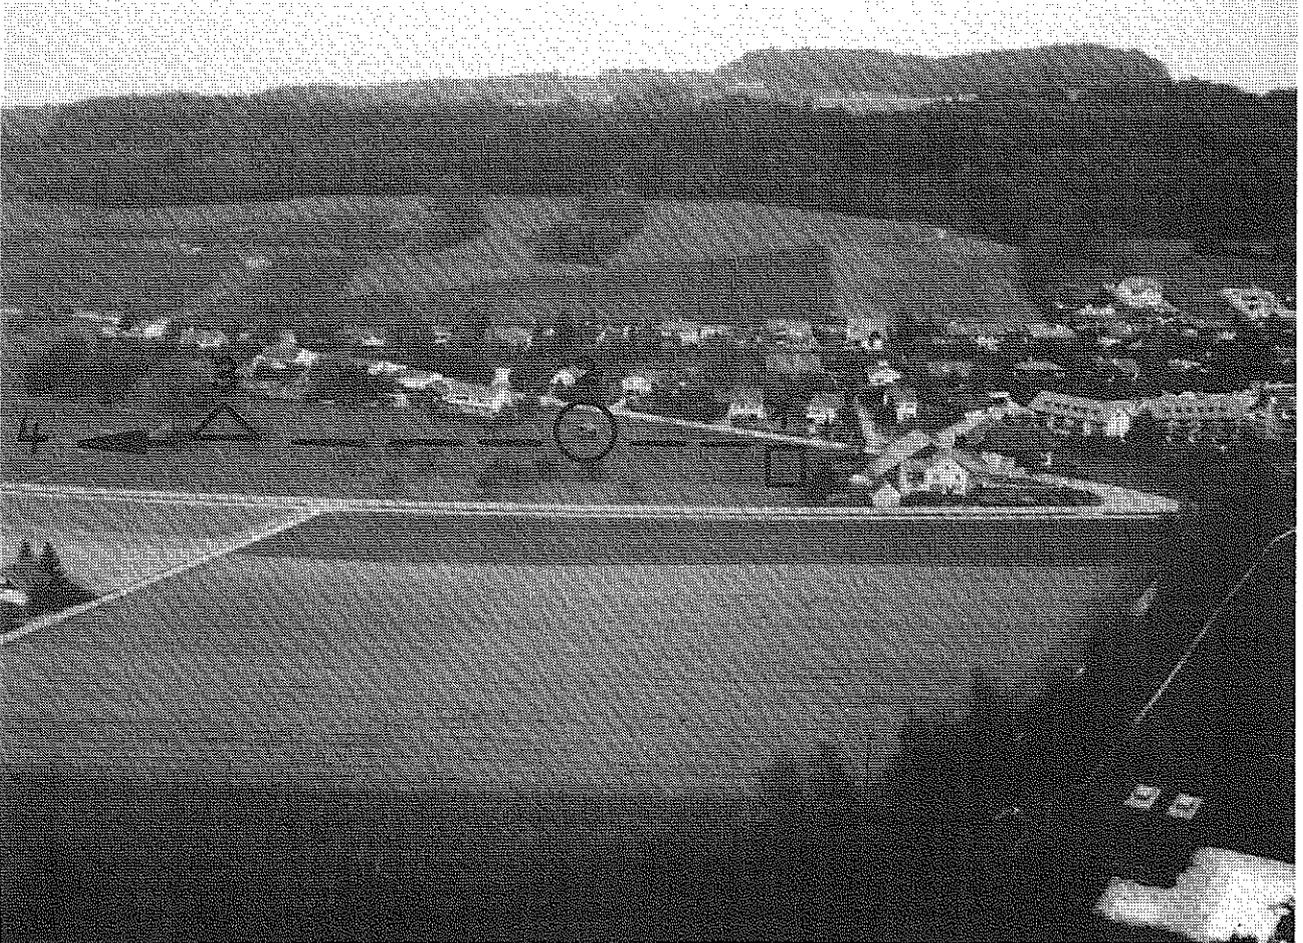
Der Pilot entschloss sich, für den Abflug nicht den Anflugsektor zu benützen, sondern drehte den Helikopter nach dem Abheben um 90° nach links (westwärts) und beschleunigte diesen in einen Vorwärtsflug. In dieser Beschleunigungsphase touchierten die Hauptrotorblätter nach knapp 60 m den Dachgiebel eines Bienenhauses in einer Höhe von 4,6 m. Aus der Abflugachse "geworfen" berührte der Helikopter zwei- bis dreimal mit den Kufen das leicht links abfallende Gelände. Der Pilot versuchte den Helikopter normal zu landen, was ihm aber nicht mehr gelang. Der Helikopter kippte ca. 200 m vom Startplatz entfernt auf die linke Seite um.

Die Endlage des Helikopters war gut 200 m westlich vom Startplatz entfernt. Der Helikopter kam auf der linken Seite liegend zum Stillstand.

- 1 Startplatz
- 2 Bienenhaus
- 3 Endlage des Helikopters
- 4 Abflugrichtung
