Schlussbericht der Eidgenössischen Flugunfall-Untersuchungskommission

über den Unfall

des Segelflugzeuges DG-400 D-KGGJ
und
des Segelflugzeuges ASW 19 B HB-1420
vom 14. Juli 1987
am Piz Chalchagn (GR)

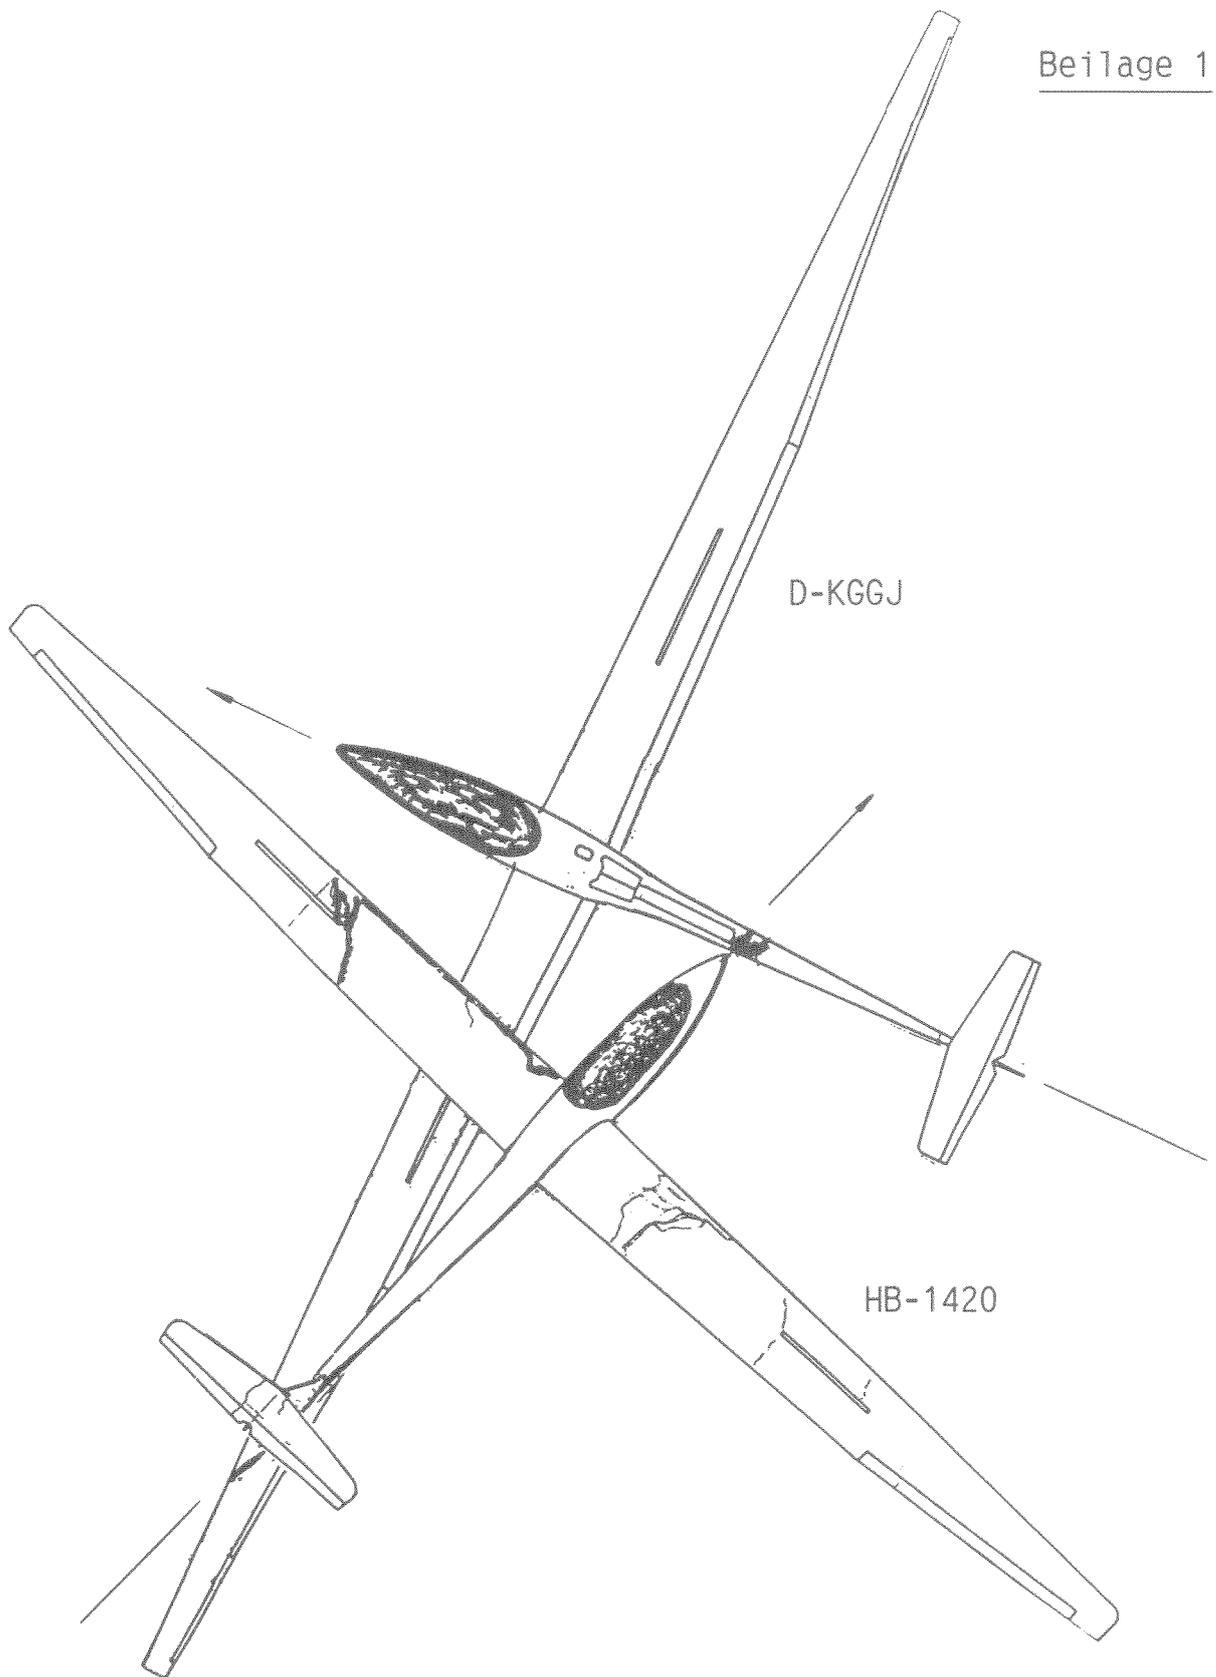
Aufgrund des Spurenbildes ergibt sich mit grosser Wahrscheinlichkeit, dass sich die beiden Flugzeuge im letzten Moment seitlich von vorne näherten und zusammenstiessen (Beilage 1). Das Segelflugzeug hatte dabei eine relative Querlage zum Motorsegler nach links inne.

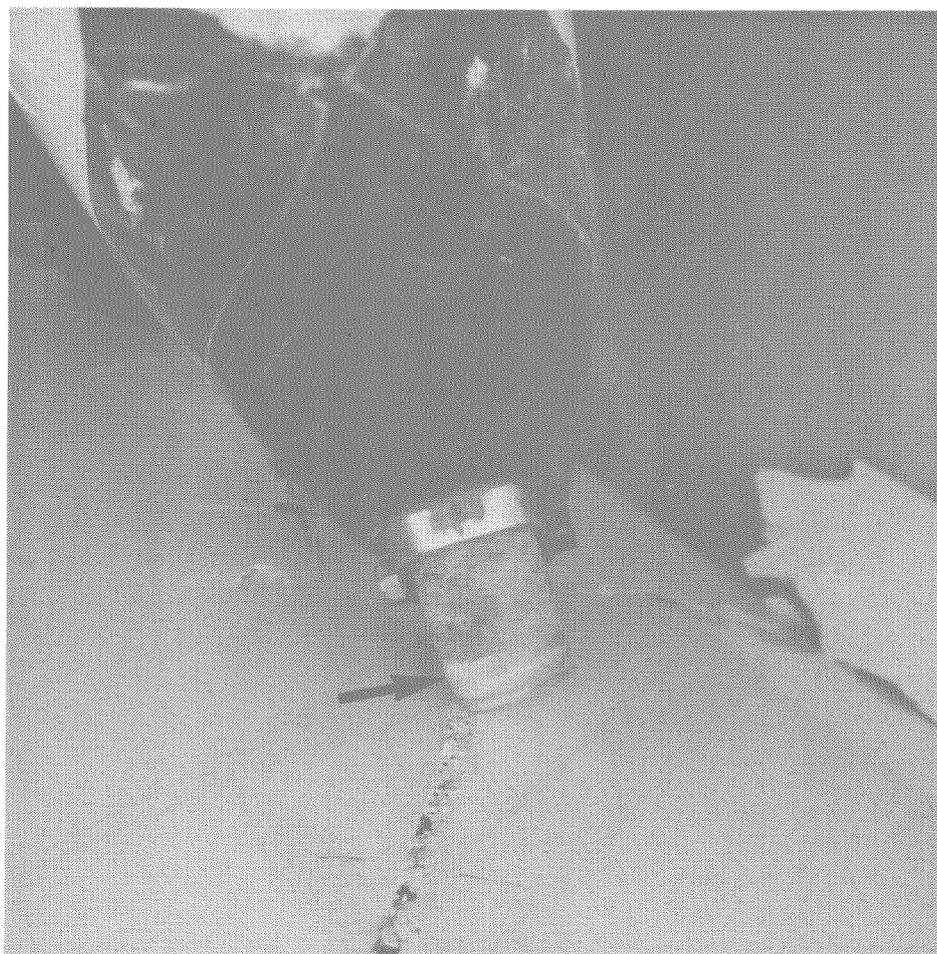
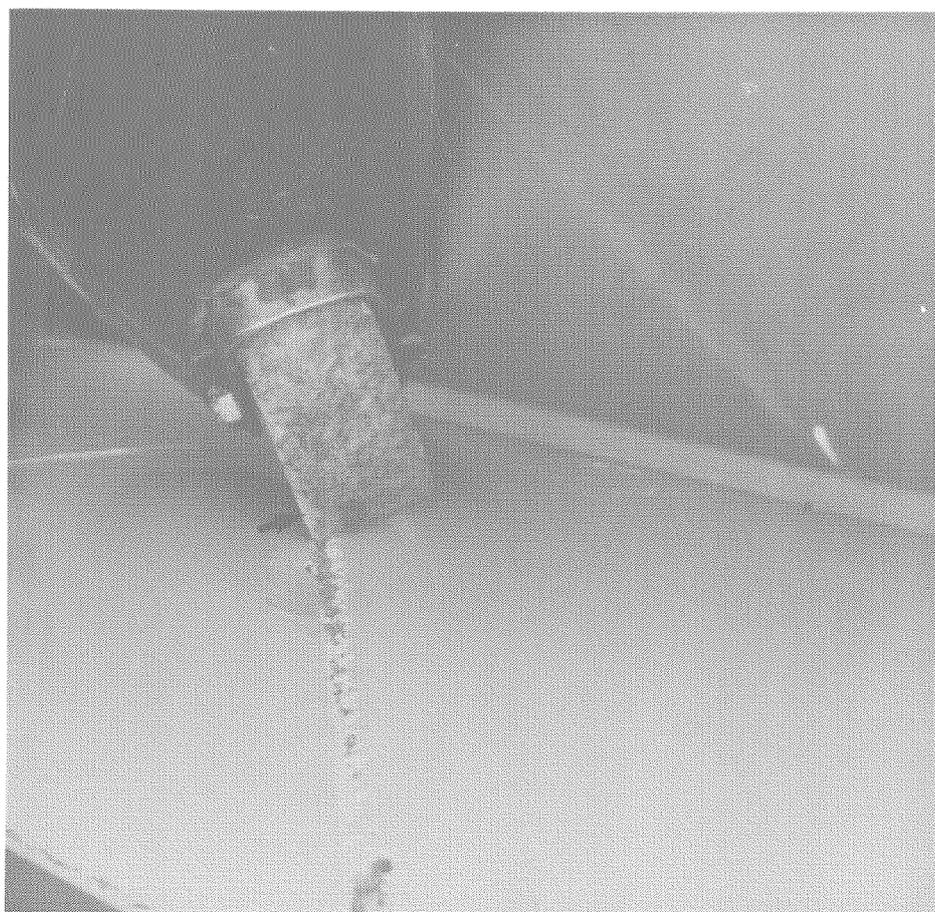
Auf der Oberseite des linken Flügels der D-KGGJ befand sich eine Furche, die sich nahezu von der Flügelnase bis zum Querruder in einem gegen den Flugzeugrumpf geschweiften Bogen erstreckte. Vor der Furche war im mittleren Bereich eine grossflächige schwarze Auflagerung ersichtlich.

Werden die schwarzen Auflagerungen auf dem linken Flügel der D-KGGJ, welche spurenkundlich und masstechnisch mit dem schwarzen Sporn am Heck der HB-1420 übereinstimmen, sowie die Verletzungen auf der Flügeloberseite, verursacht durch die linke Kante des Spornrades der HB-1420 (Beilage 2), in die entsprechend mögliche Stellung gebracht, ergibt sich ein Kollisionsablauf gemäss Beilage 1. Die relative gegenseitige Konfiguration beim Zusammenstoss lässt die HB-1420 mit einer Querlage nach links in einer Bewegungsrichtung von vorne links gegenüber der D-KGGJ erscheinen. Ein weiterer Hinweis, der für diese Kollisionslage spricht, ist die Art der Beschädigung etwa in der Mitte des Rumpfröhres der D-KGGJ. Dieser Schaden könnte durch einen den Rumpf "touchierenden" Gegenstand, z.B. Rumpfspitze des Segelflugzeuges entstanden sein. Entsprechende Spuren konnten an den Trümmern des Segelflugzeuges nicht gefunden werden, da der vorderste Bereich möglicherweise infolge totaler Zerstörung fehlte oder aber nicht mehr identifiziert werden konnte.
