Rapport final de la Commission fédérale d'enquête sur les accidents d'aviation

de l'avion Piper PA-28-181 HB-PKO

survenu le 25 juillet 1988

à Sion/VS

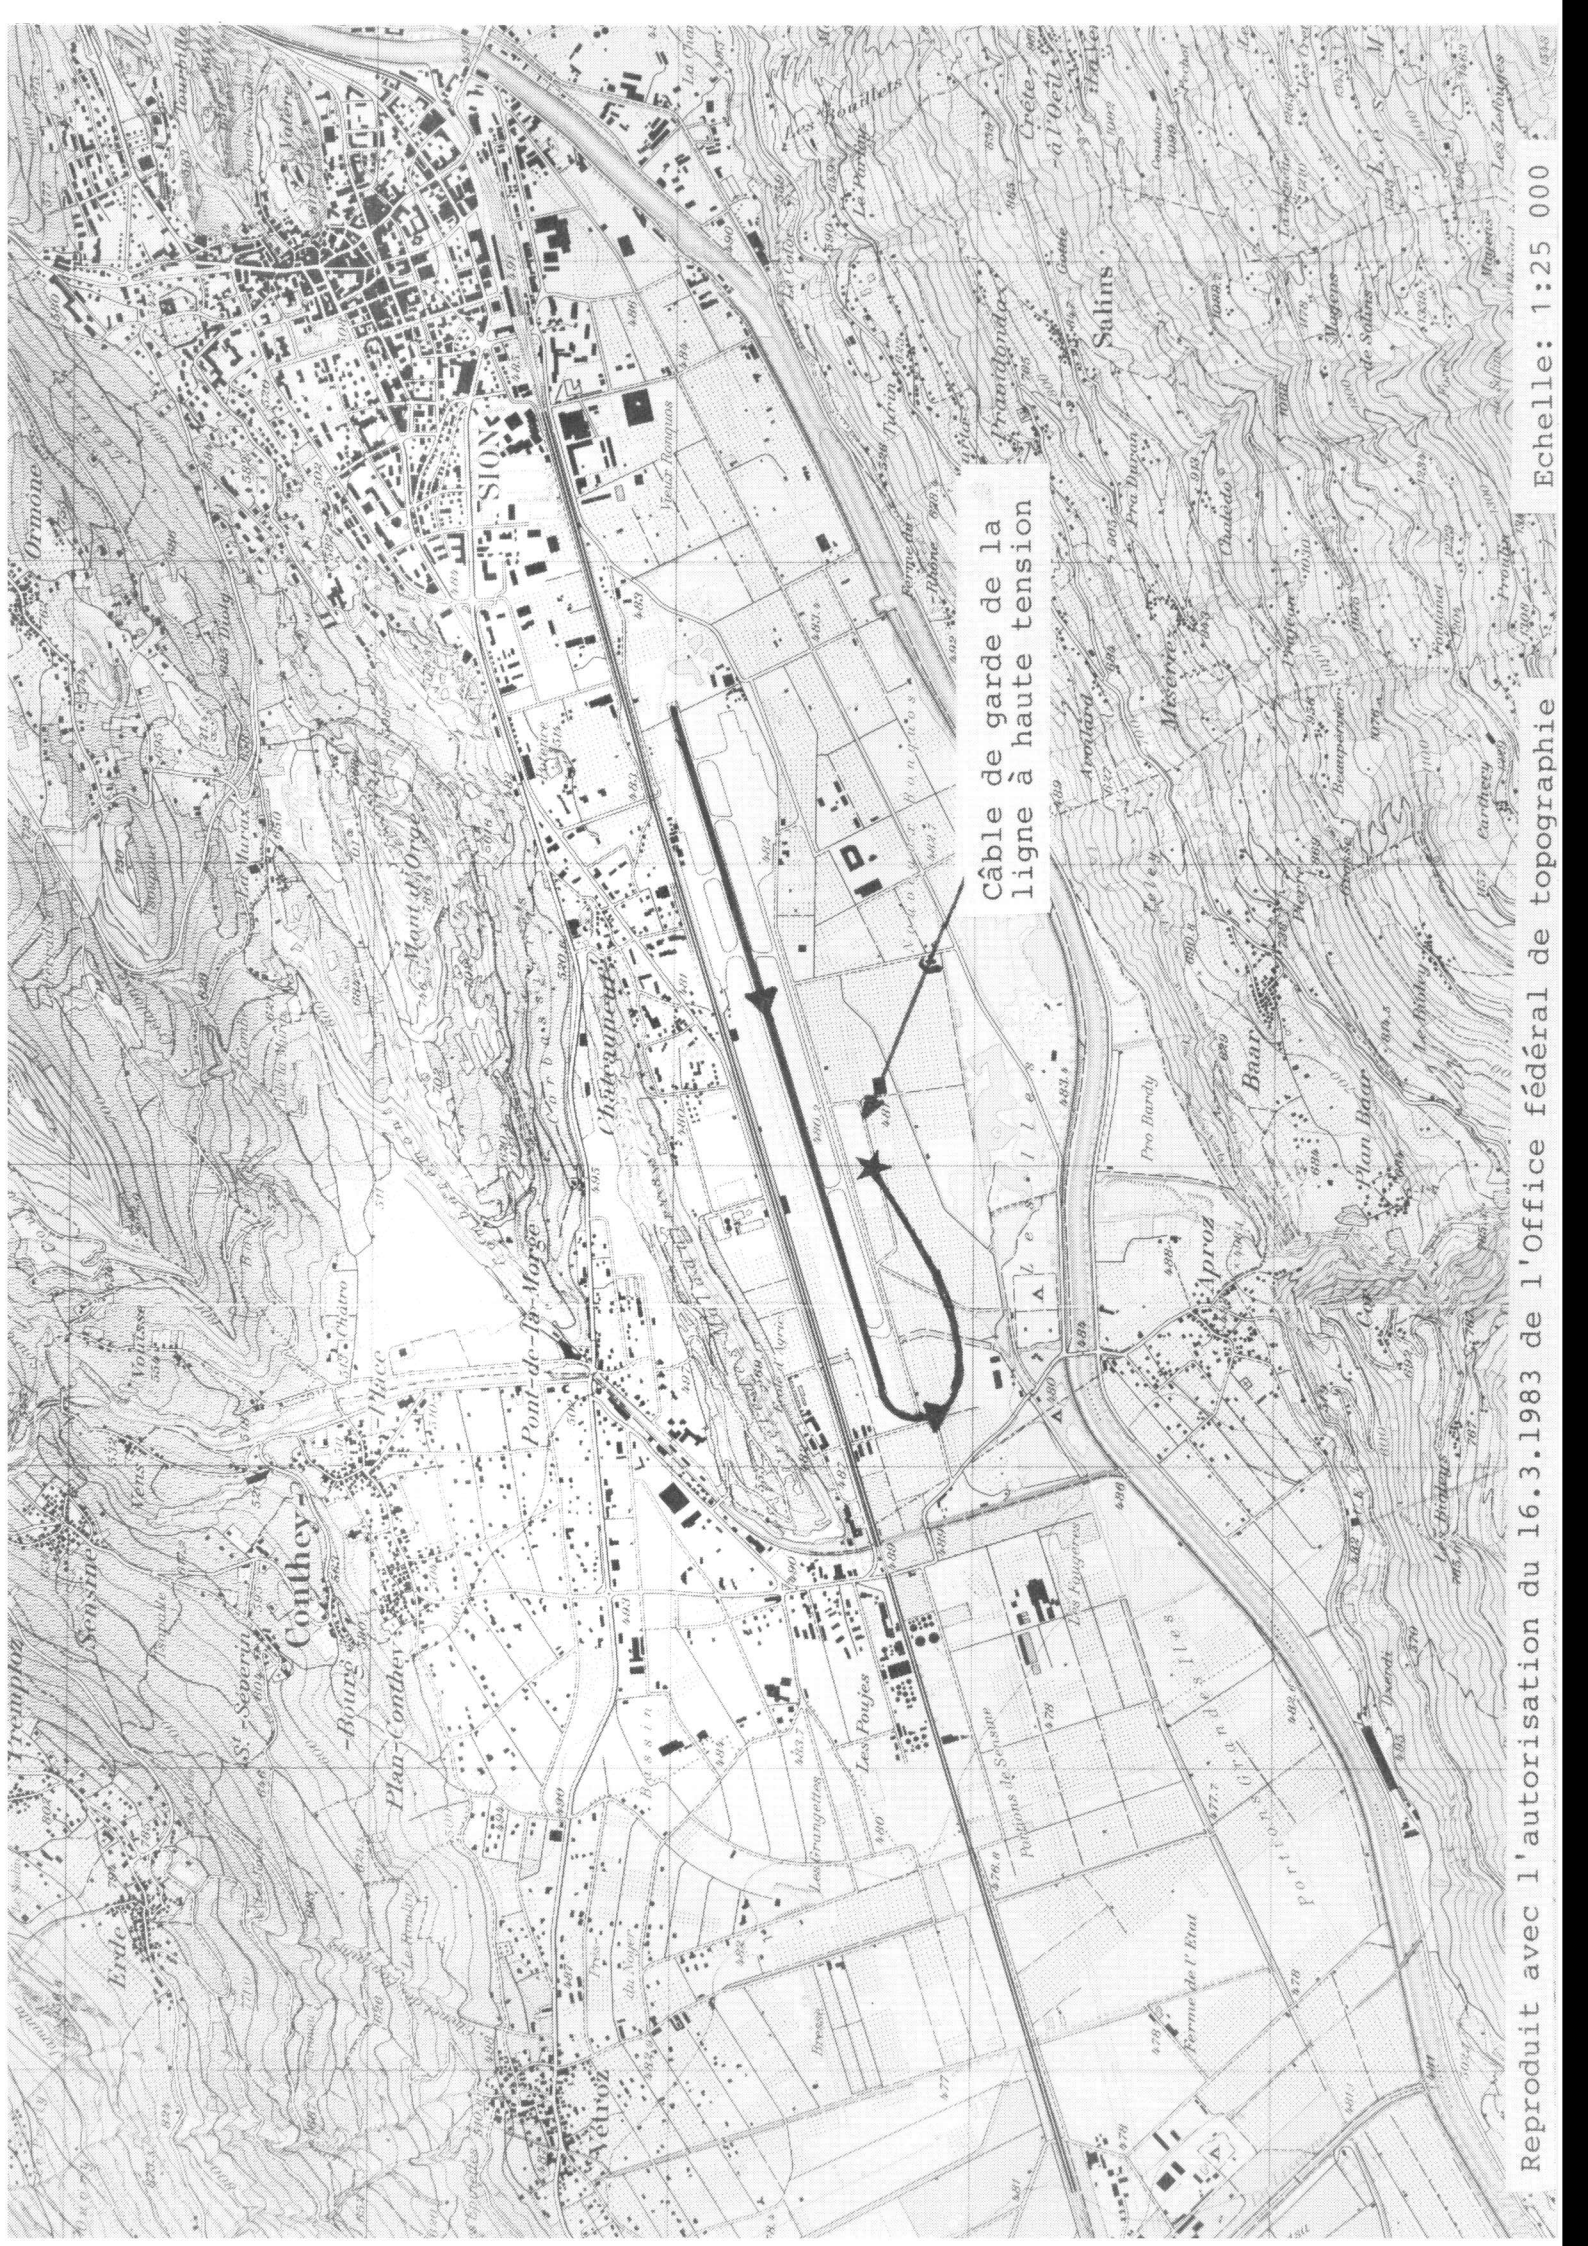
A la fin du virage, au cours duquel l'avion perd passablement d'altitude en étant fortement incliné, l'aile gauche heurte le câble de garde de la ligne à haute tension qui longe toute la partie sud de l'aéroport. Sous le choc, le bord d'attaque de l'aile gauche se déchire; le câble se rompt, tombe sur les autres conducteurs, provoque un court-circuit mettant le feu à l'avion qui s'écrase en flammes dans un verger. L'alarme, déclenchée par la tour de contrôle quelques secondes après l'impact, permet aux véhicules d'intervention militaires de se rendre immédiatement sur les lieux.

Câble de garde de la
ligne à haute tension
