Rapport final de la Commission fédérale d'enquête sur les accidents d'aviation

de l'avion Piper Comanche PA-24-260 F-BNFV
survenu le 23 mai 1988
à La Chaux-de-Fonds/NE

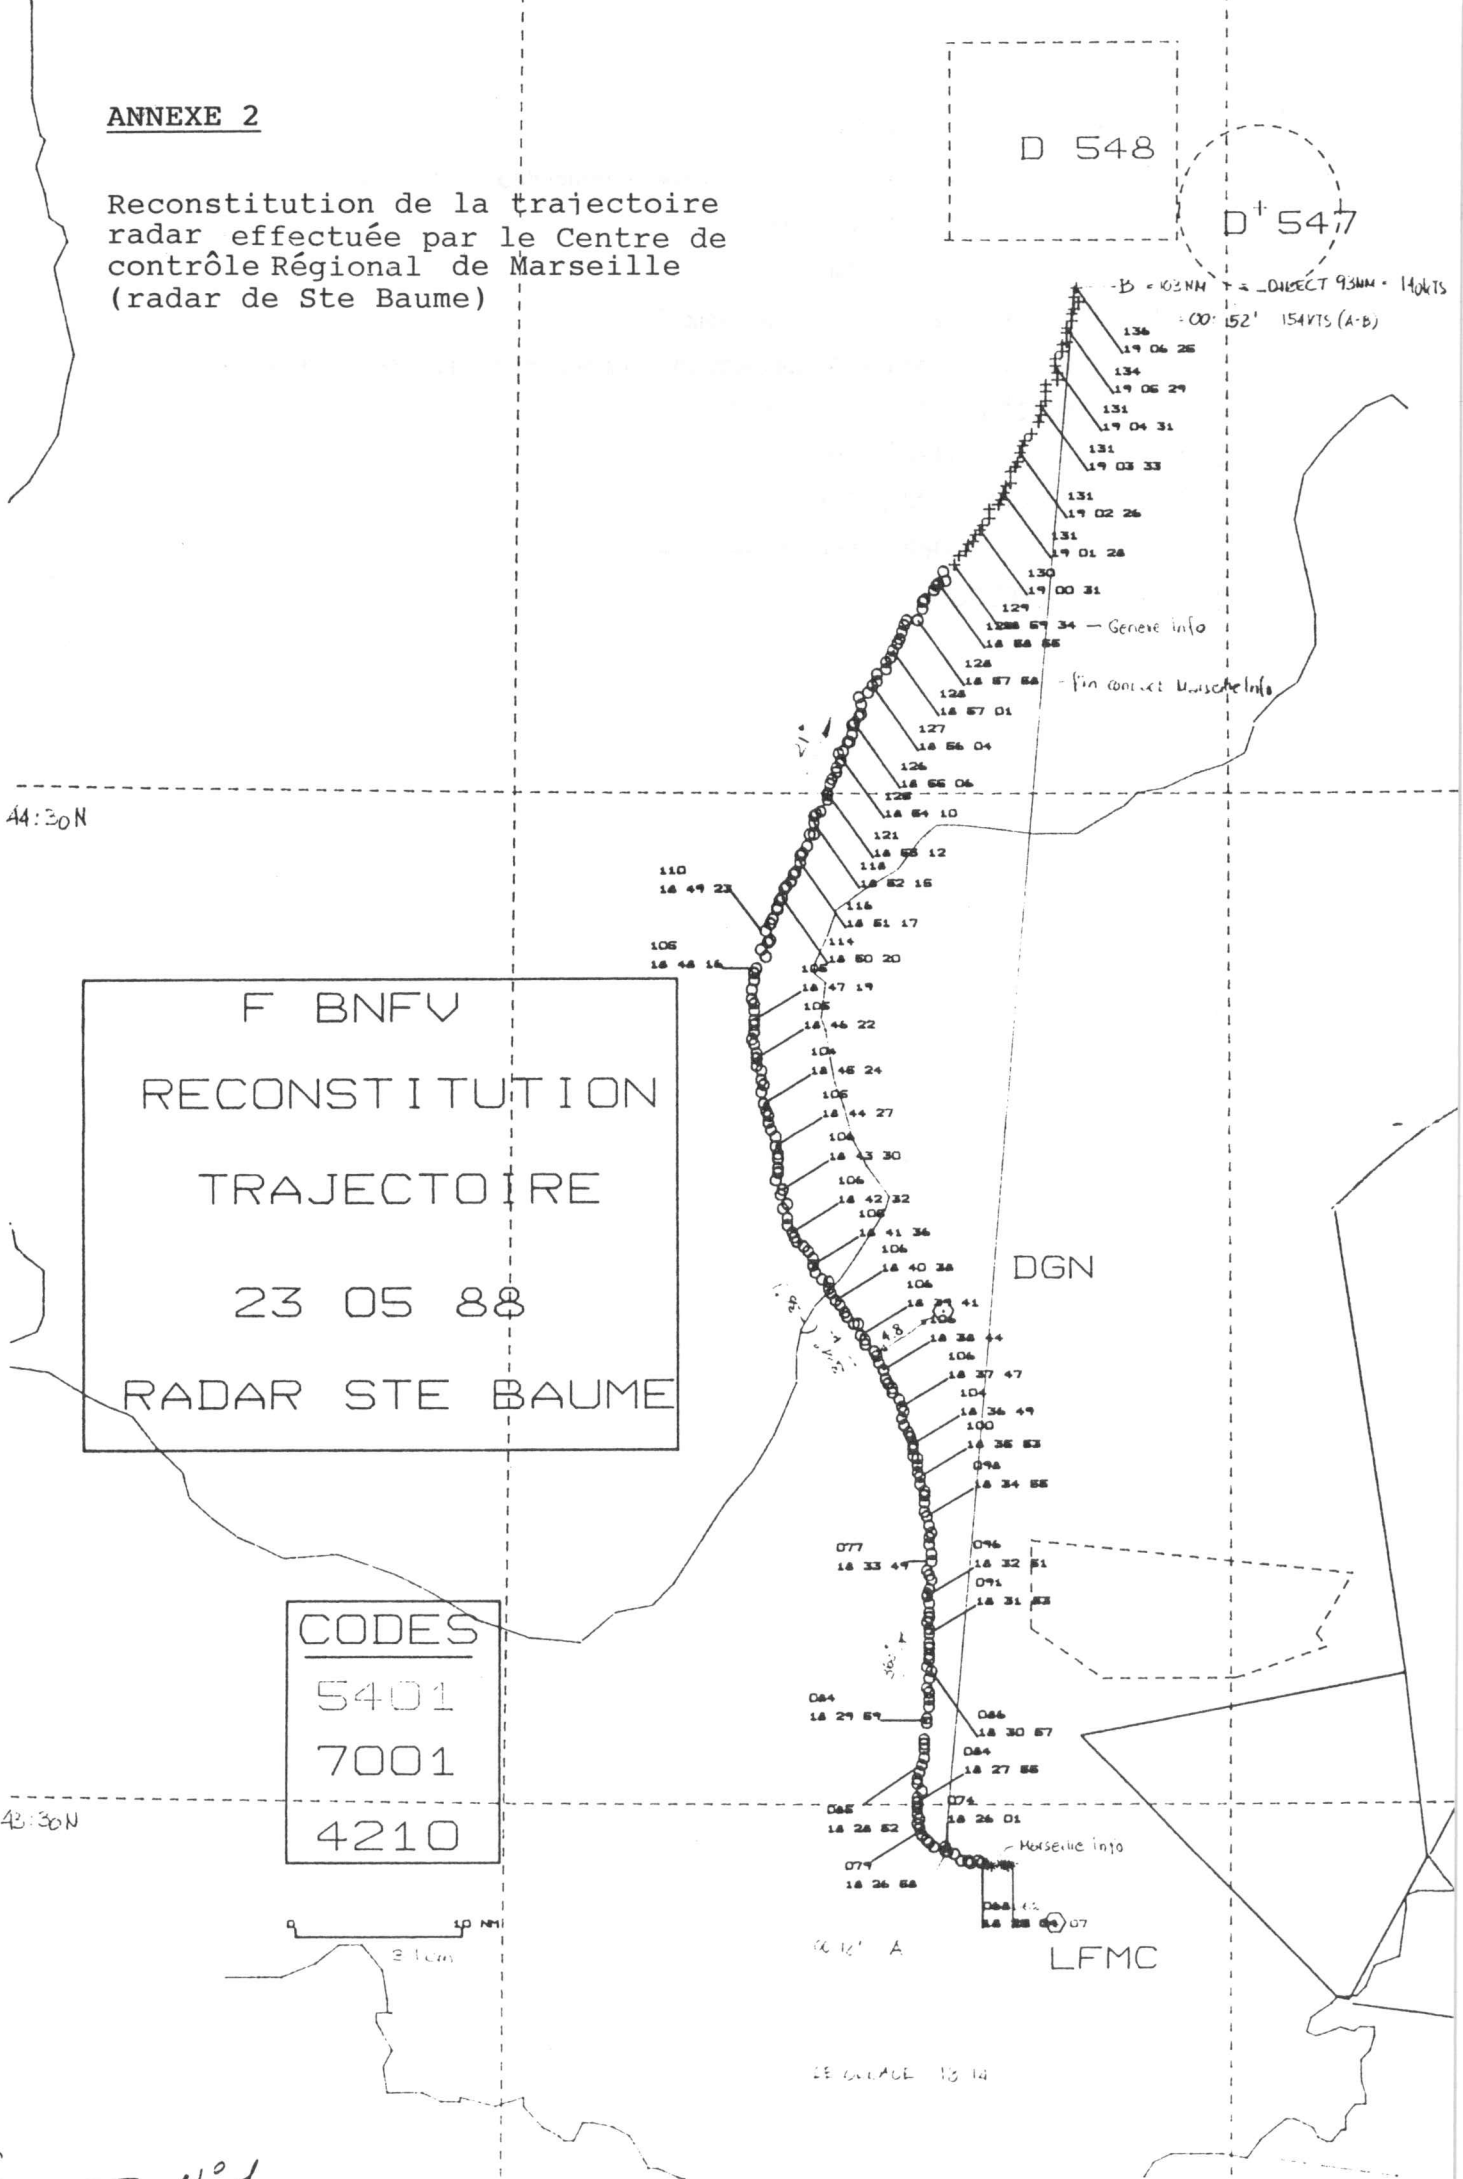
ANNEXE 2

Reconstitution de la trajectoire radar effectuée par le Centre de contrôle Régional de Marseille (radar de Ste Baume)

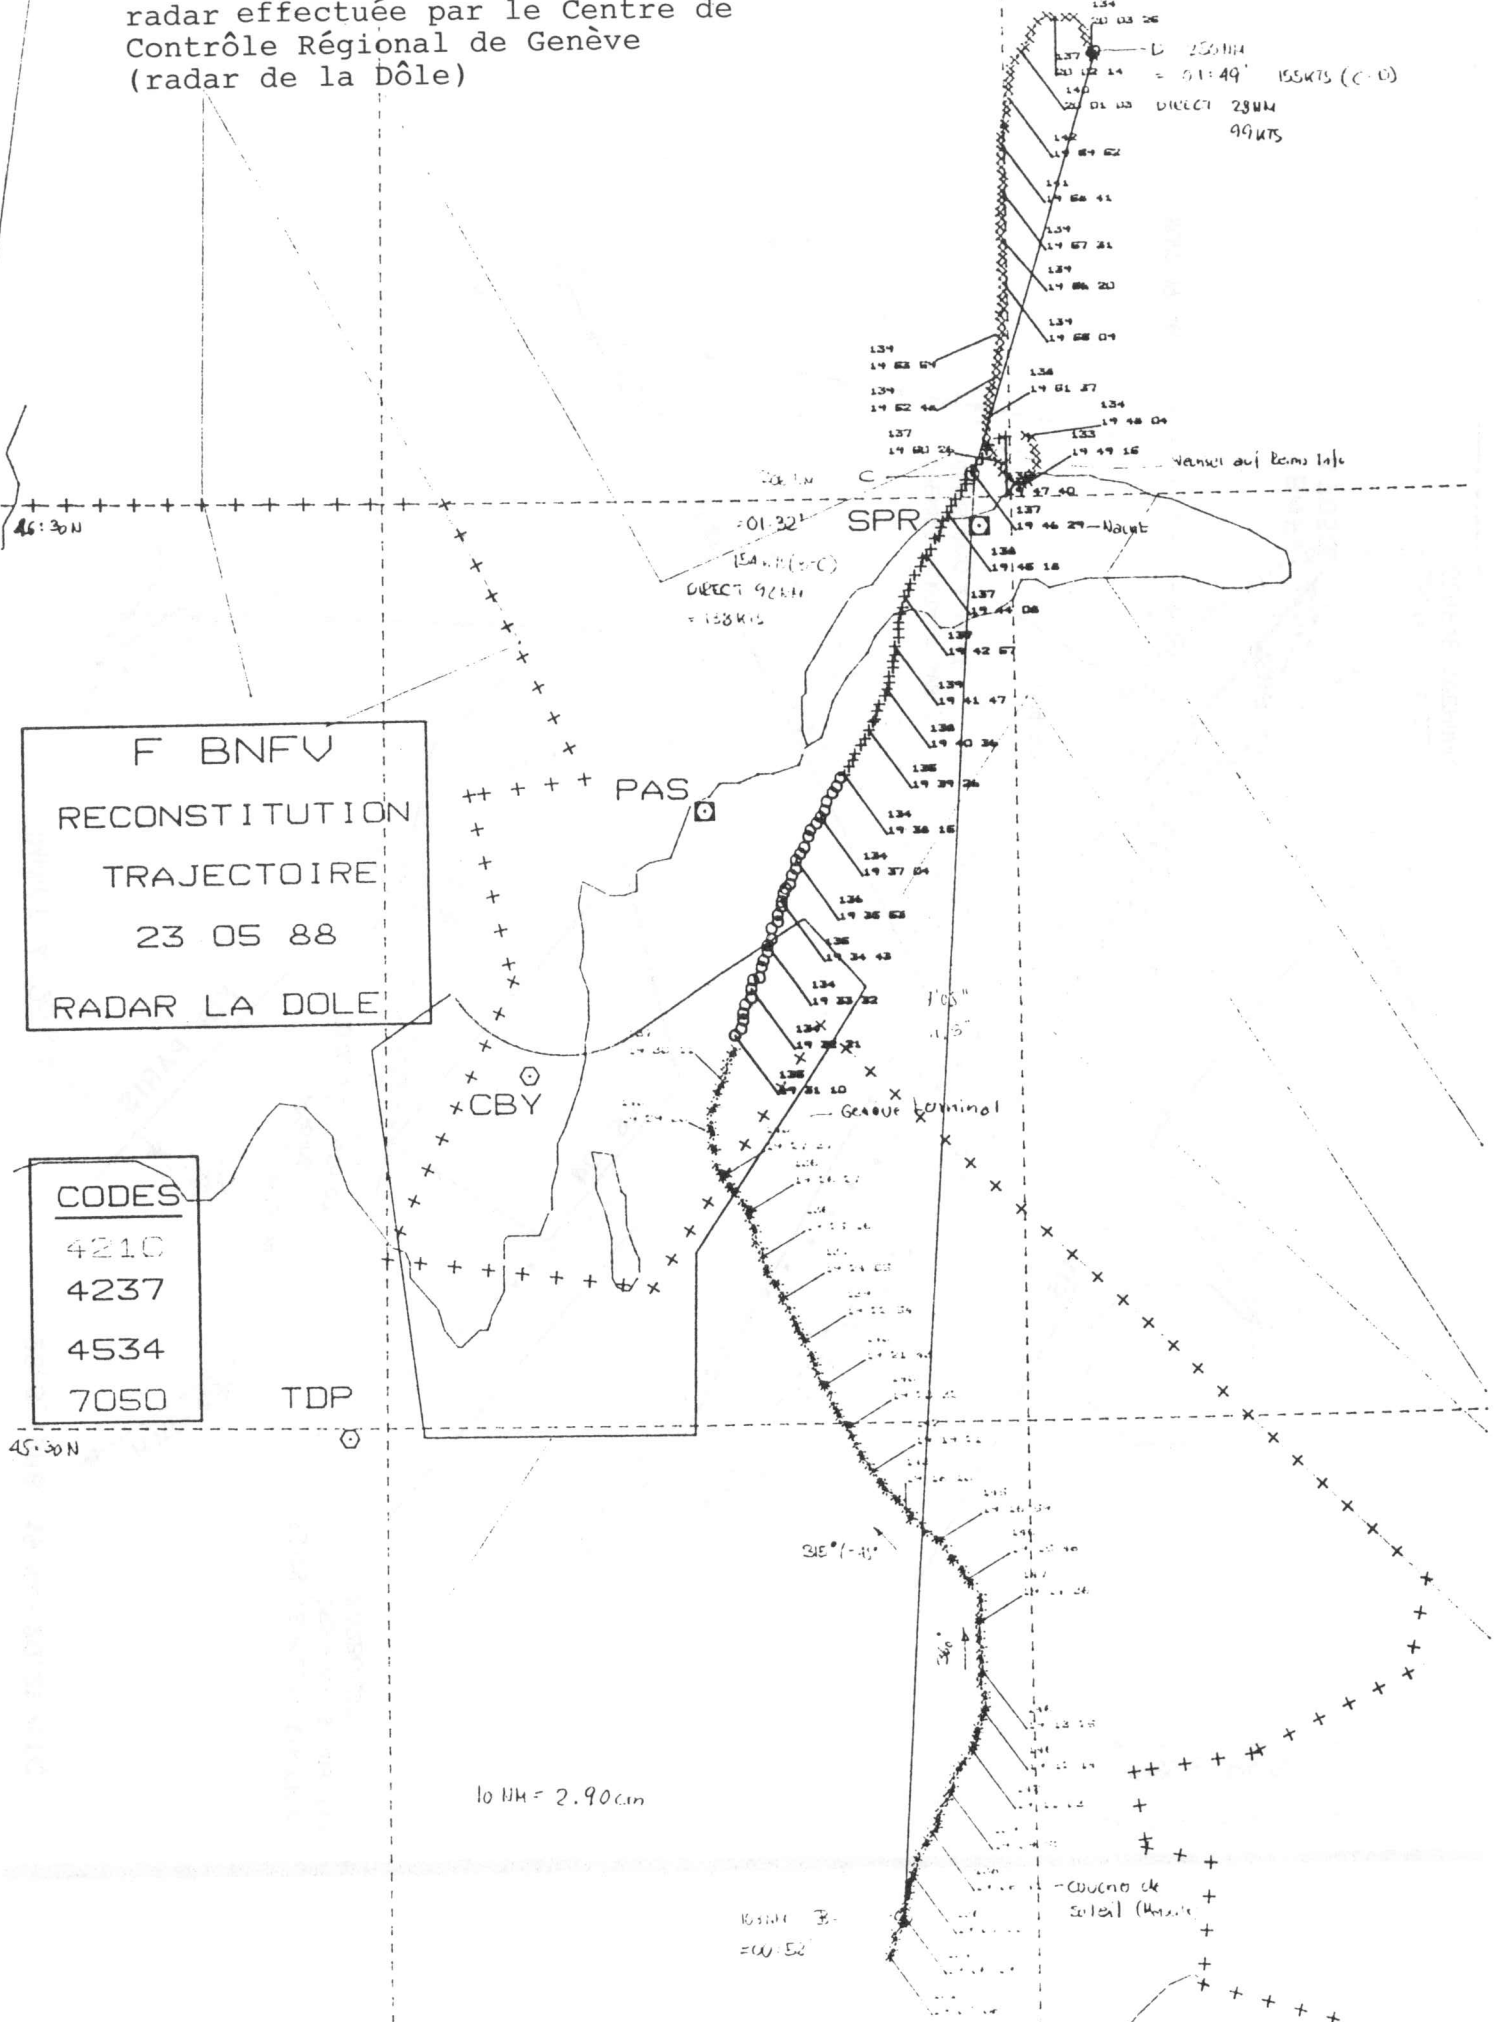
Reconstitution de la trajectoire radar effectuée par le Centre de Contrôle Régional de Genève (radar de la Dôle)
