Schlussbericht der Eidgenössischen Flugunfall-Untersuchungskommission

des Helikopters SA 315B "Lama" HB-XLC
der HELISWISS AG
vom 14. August 1988
bei der Coaz-Hütte, W Rosenegg-Gletscher/GR

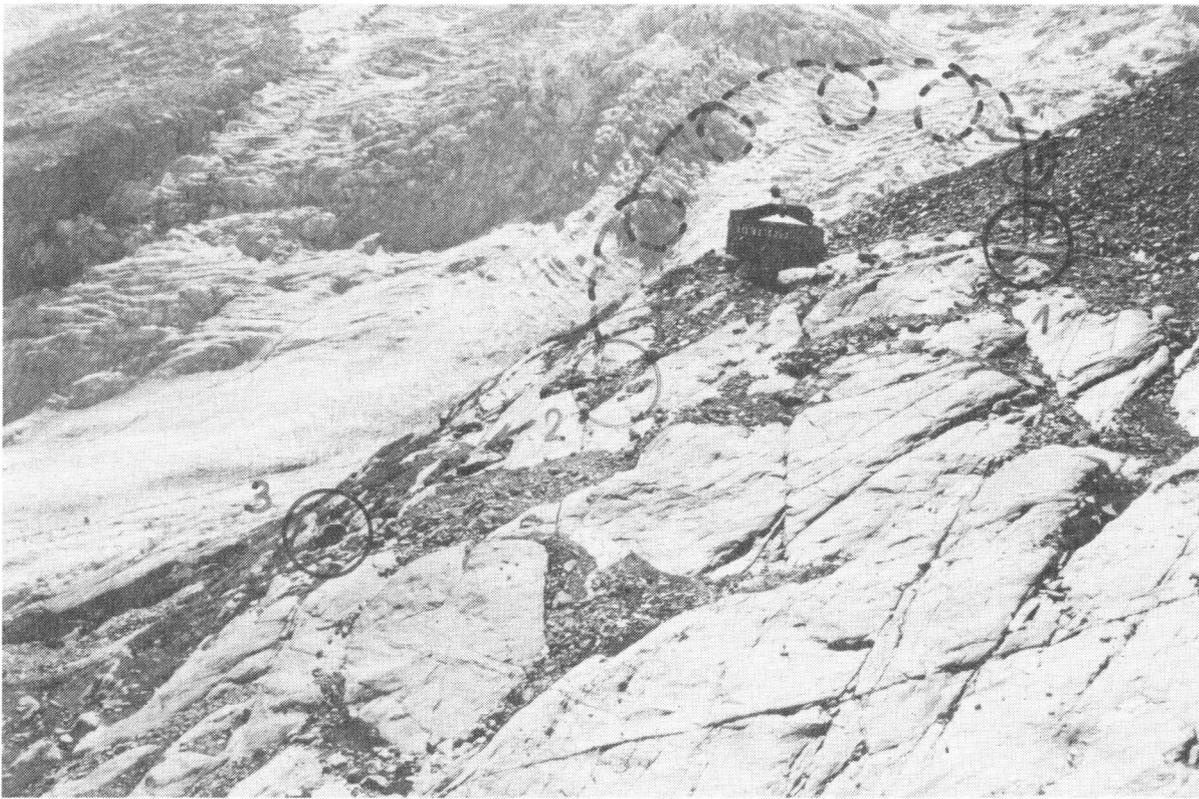
--- Flugbahn
1 = Startplatz

2 = Erste Bodenberührung
3 = Endlage

4 = unbeschädigte Heckrotorblätter

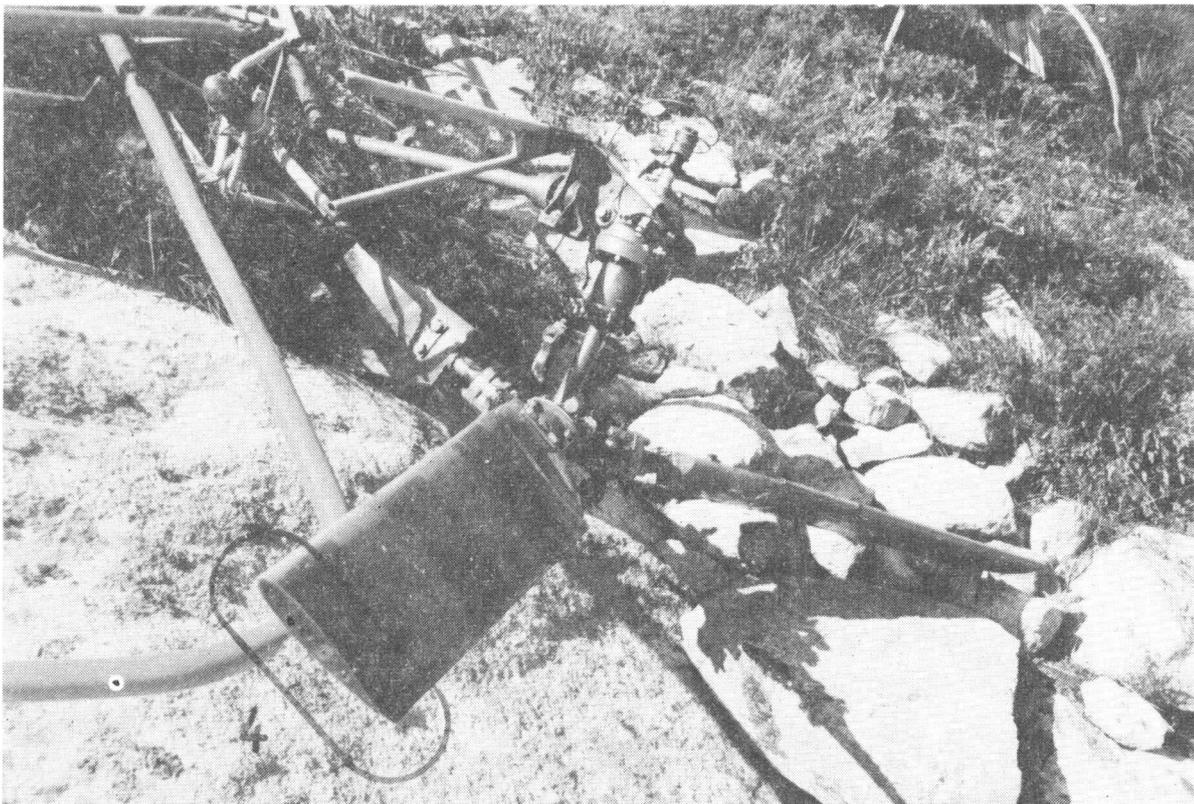
- Die Krafteinleitung erfolgte im Bereich des Nabenstückes bei der Steuerspinne. In der Reihenfolge plastische Deformation des Schneckenrades, Abscherung des Querstiftes durch Zwangsverschiebung, Zerstörung des Axiallagers Nr. 2 bei der Verstellwelle, wurde das Heckrotorgetriebe beschädigt. Ob die beim Nabenstück (Lagerhülse) ausgeprägt sichtbare Schlagspur für den Ort der Krafteinführung verantwortlich gemacht werden muss, kann weder bejaht noch dementiert werden.

- 70 VERSTELLWELLE
- 100 AXIALLAGER
- 160 SCHNECKENRAD
- 170 LAGERWELLE
- 180 QUERSTIFT

RICHTUNG
DER
KRAFTEINWIRKUNG

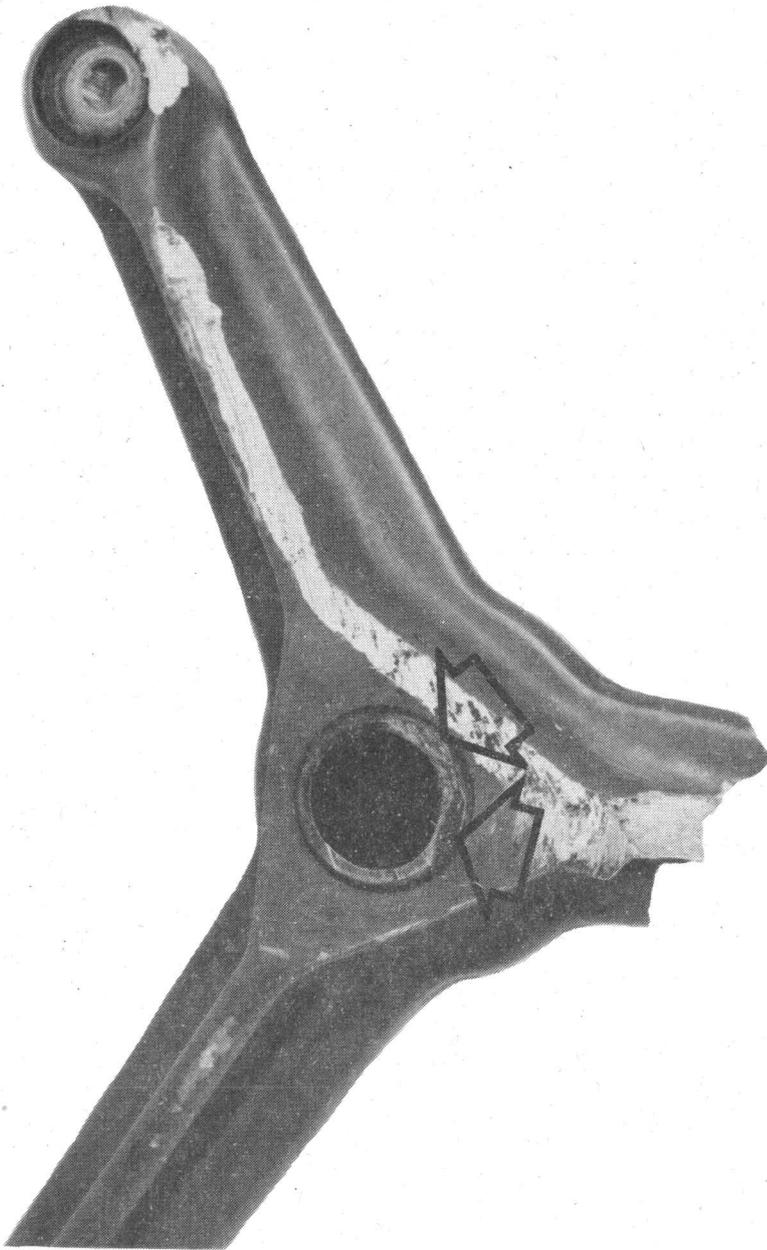
Foto Nr. 1

In der Nabenmitte der Steuerspinne (Lagerhülse) ist eine ausgeprägte Schlagspur sichtbar (Beilage 4).

Steuerspinne, gebrochen
Gleitspuren, in nahezu in einer Ebene liegend (helle Streifen im Bild).

Nabenmitte (Lagerhülse) mit zwei ausgeprägten Schlagspuren (s. Pfeile)
Die Bruchfläche des dritten Armes weist charakteristische Merkmale eines Gewaltbruchs auf.

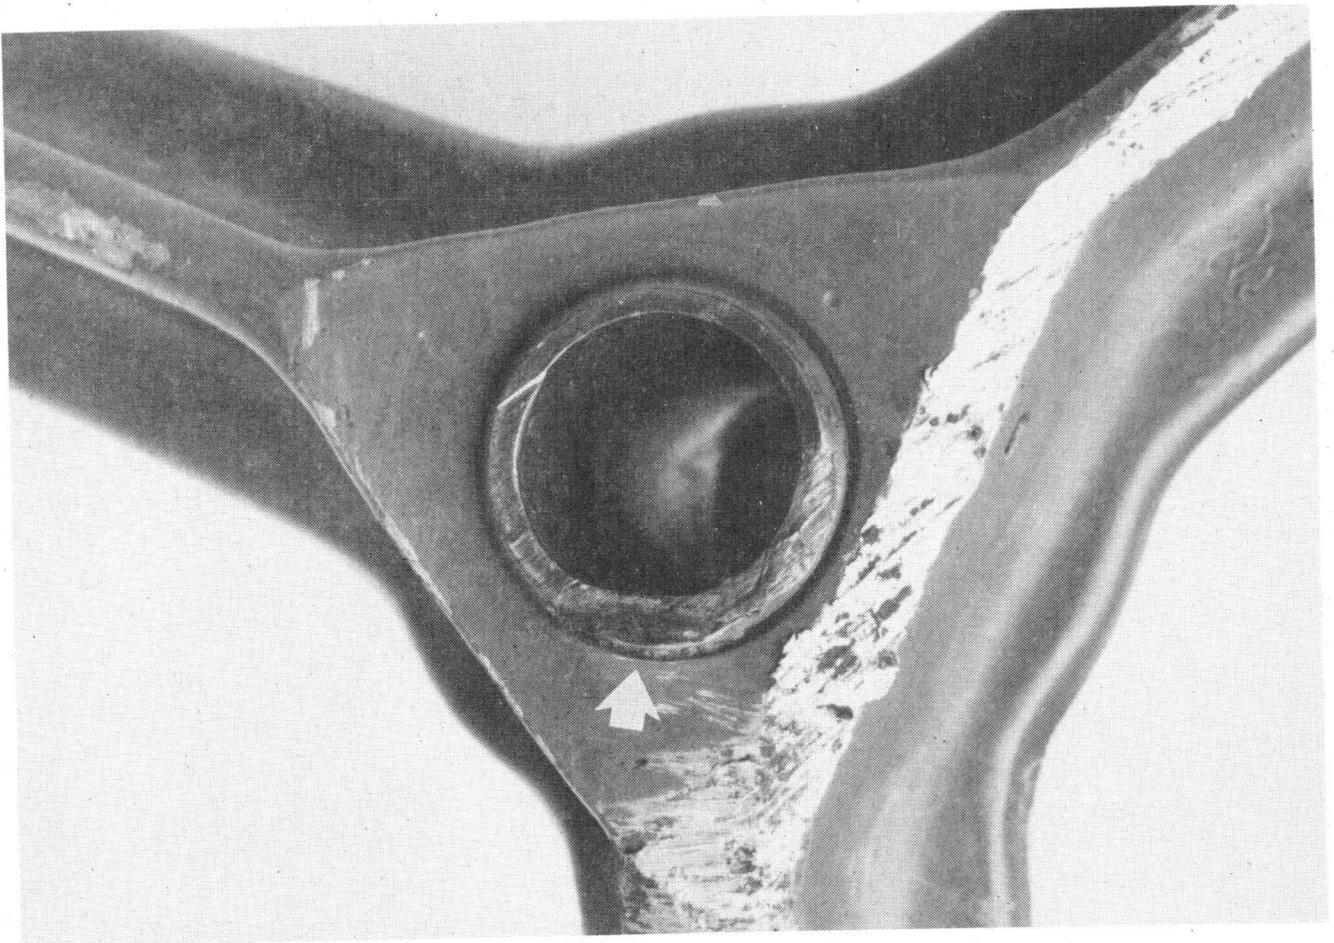
Foto Nr. 2

Steuerspinne, Nabenmitte (Vergrößerung aus Foto Nr. 1)

Gut erkennbar sind die parallel verlaufenden Gleitspuren. In tangentialer Richtung zeigende Beschädigungsverläufe wurden keine gefunden. Unten im Bild vorhandene Streifspuren sind generell in einer Richtung gefundenen Gleitspuren überlagert (zeitlich danach entstanden).

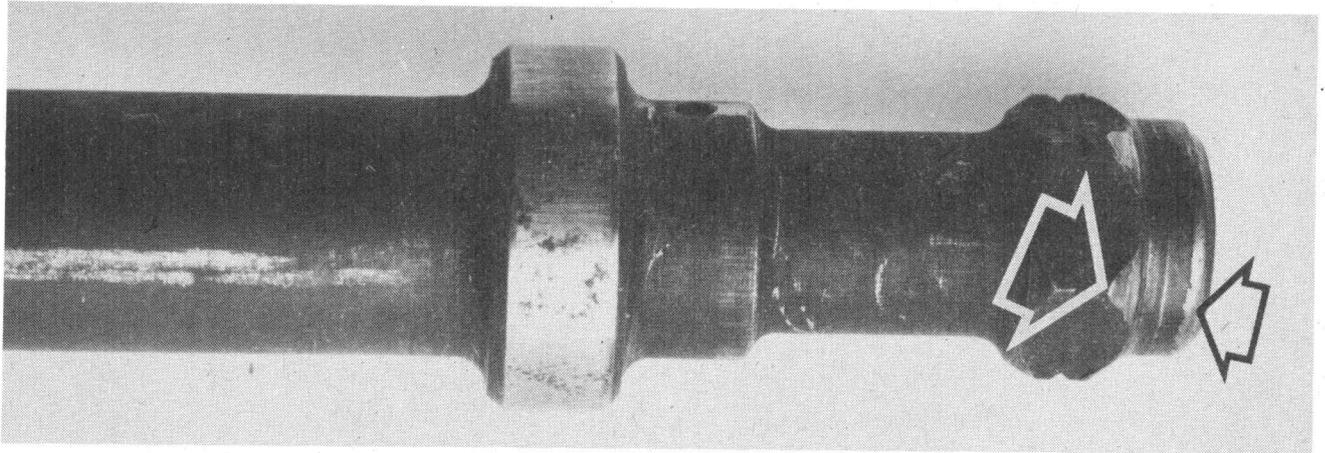
**Foto Nr. 7**

Verstellwelle des Heckrotors, Wellenende mit Innengewinde für die Aufnahme des Lager-Schaftstückes.

Wellenende mit tangential gerichteten Gleitspuren (Rotationspuren, s. Pfeile), die durch die Berührung mit dem Verstell-schneckenrad (Teil Nr. 160) entstanden sind. Am Schneckenrad sind vollkommen übereinstimmende Spuren feststellbar (eingedrückte Stirnfläche mit kegelter Deformation, vgl. Foto Nr. 8).

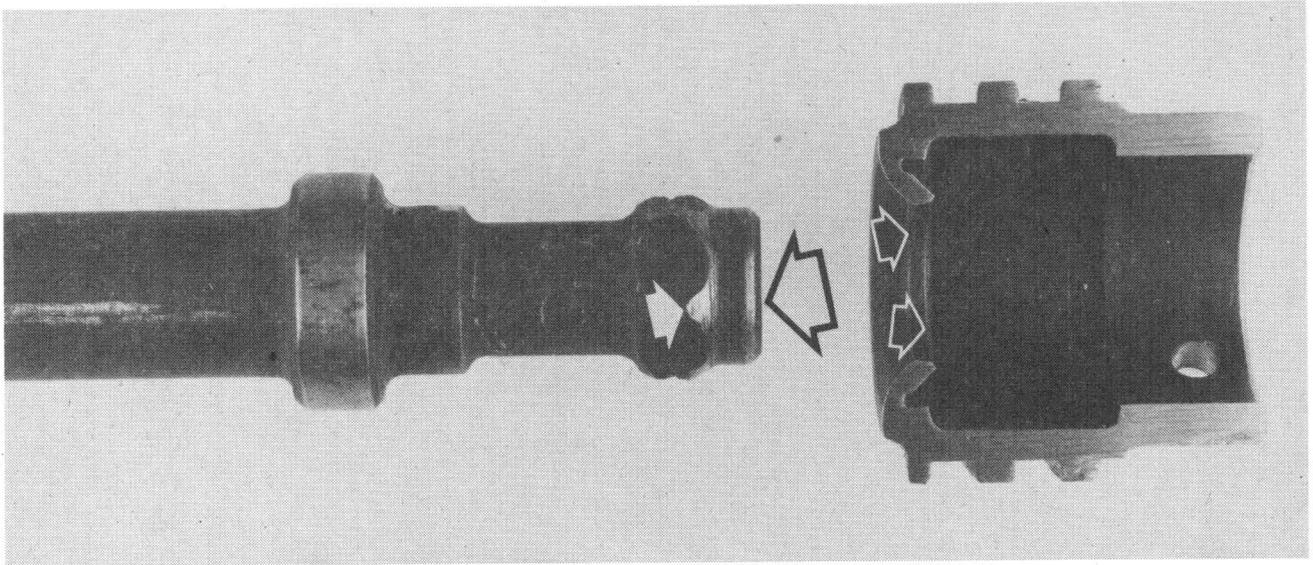
Foto Nr. 9

Rechts im Bild das Verstell-Schneckenrad aufgeschnitten, links das zugeordnete Ende der Verstellwelle (Nr. 70).

Im Schnittbild rechts sind die Konturen der plastisch deformierten Zone (s. Pfeile) erkennbar, links die Flächenanteile der Verstellwelle, die diese Deformationen bewerkstelligt haben (s. Pfeile). Die dabei leicht abgeschobenen Kanten des Sechskantes (weisser Pfeil) haben sich völlig der durch Gewalteinwirkung entstandenen neuen Gleitflächen des Schneckenrades angepasst.

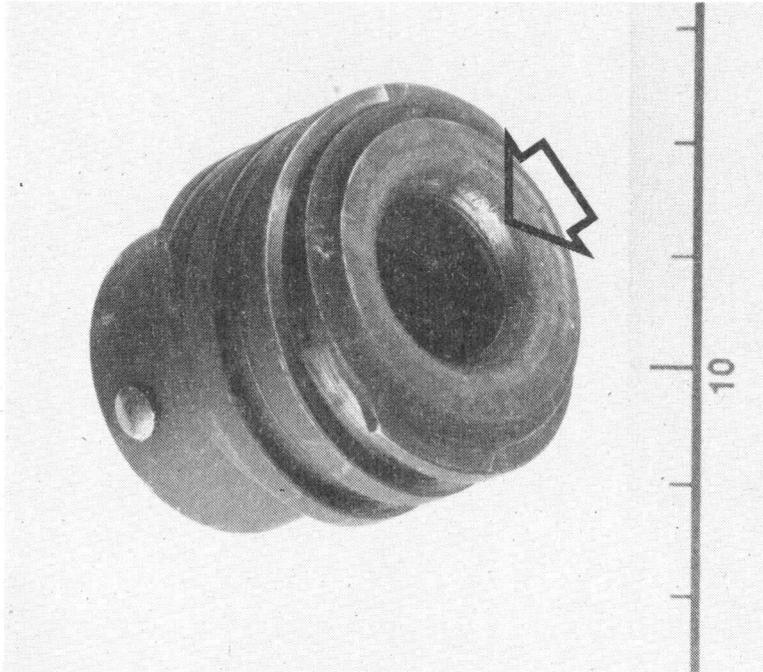
**Foto Nr. 8**

Schneckenrad mit starker plastischer Deformation (s. Pfeil)

An dieser deformierten Stelle (s. Pfeil) war die Stirnfläche ursprünglich eben. Die Deformationsflächen (kegelförmig) sind mit den Konturen des Verstellwellenendes identisch (s. auch Fotos Nr. 7 und 9).

Die ringförmige Gleitfläche weist Spuren von thermischer Einwirkung auf (braunschwarze "Brandflecken"). Offensichtlich diente diese Ringfläche zeitweilig für die Verstellwelle als neue axiale Lagerstelle.

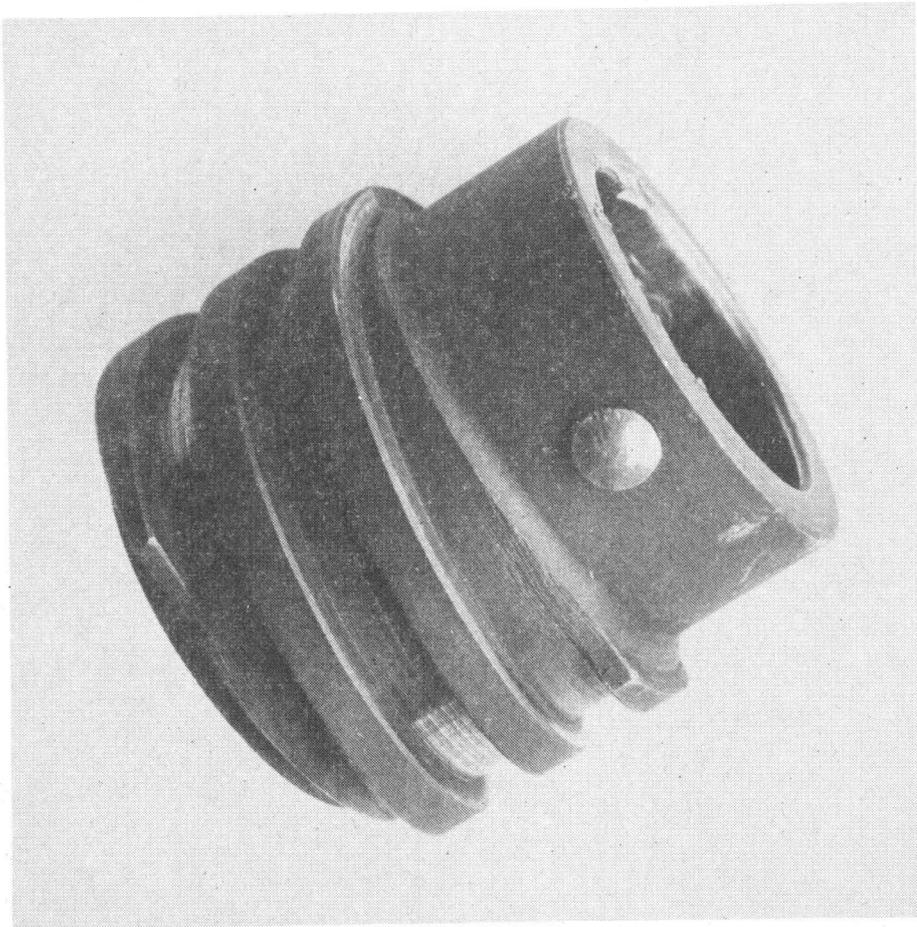
Foto Nr. 10

Verstell-Schneckenrad

Im zylindrischen Teil (rechts im Bild) ist das Bruchstück des Querstiftes erkennbar, der die Lagerwelle für Tambour (Teil Nr. 70) fixiert. Dieser konische Stift (Teil Nr. 180) ist abgeschert vorgefunden worden.

Die Deformationsspuren dieses Abschervorganges weisen eindeutig in axiale Richtung, es sind keine tangentialen Abgleitkomponenten feststellbar (vgl. auch Foto Nr. 16).

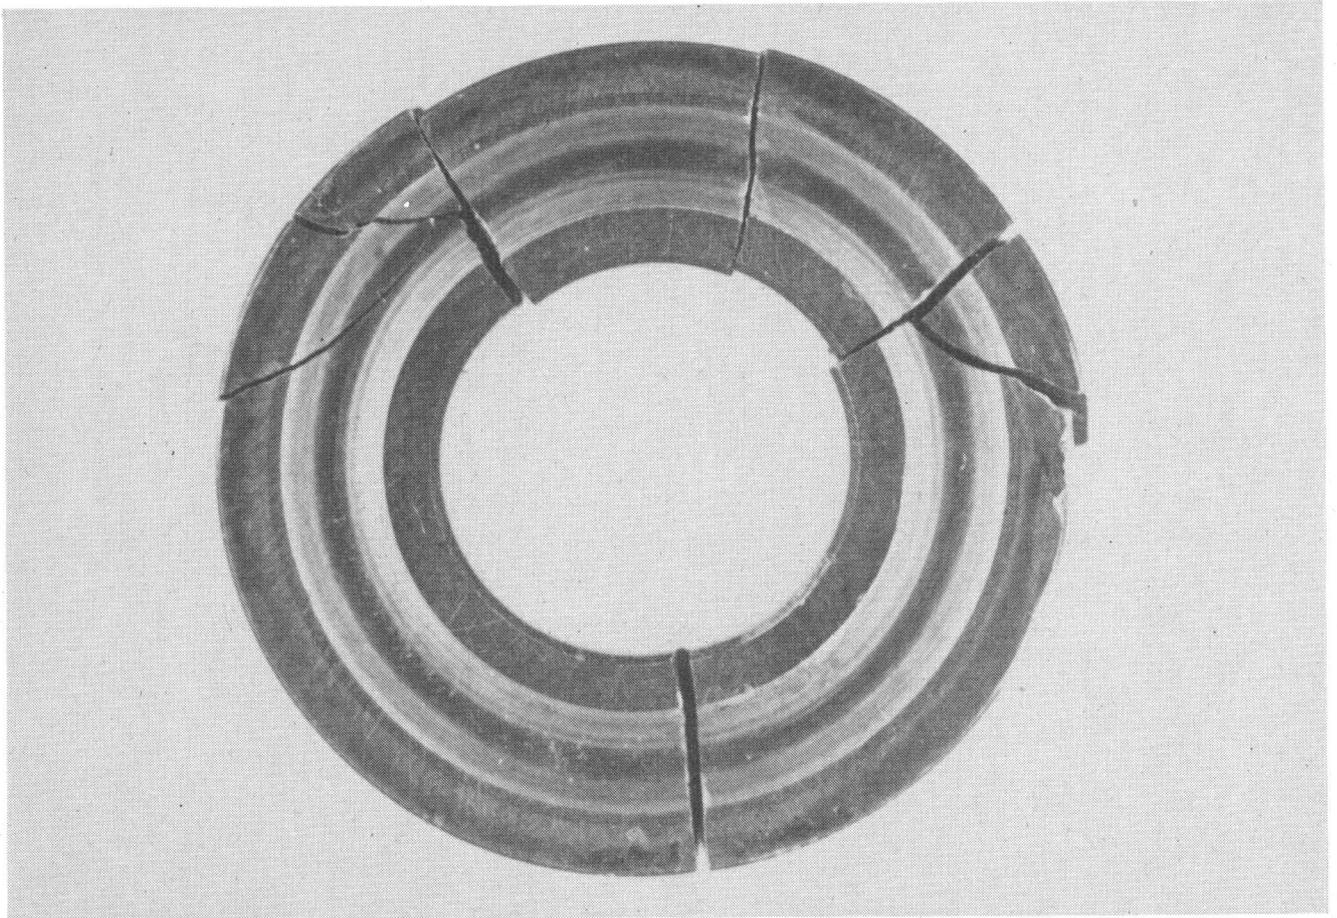
Foto Nr. 13

Das Axiallager Nr. 2 weist an den Bruchflächen deutliche Merkmale eines Gewaltbruches auf. Es konnten keine Ermüdungsanteile gefunden werden (Beilage 4f). Das Axiallager Nr. 1 war in Ordnung.

Axiallager (Nr. II) der Verstellwelle, zerbrochen

Das Bild zeigt die Lagerschale des in Richtung der Lagerwelle für Tambour montierten Lagers. Sie ist in mehrere Teile zerbrochen, die Bruchflächen weisen charakteristische Merkmale eines Gewaltbruches auf. Ermüdungsbruch-Anteile konnten nicht gefunden werden.

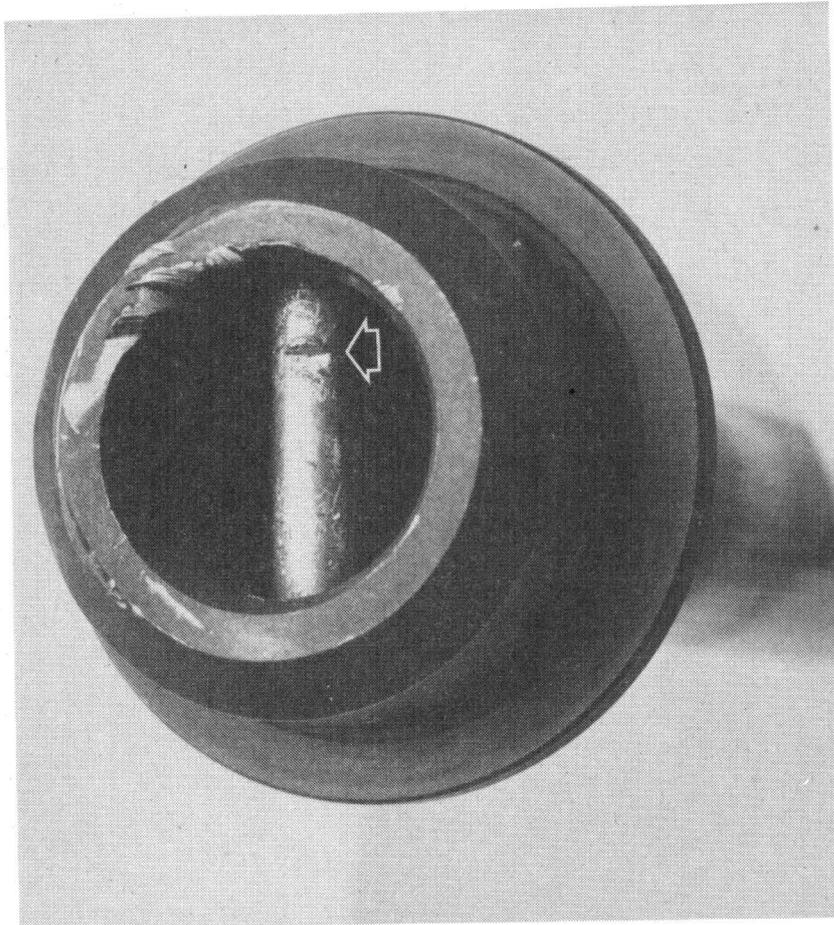
**Foto Nr. 16**

Bild von der Lagerwelle für Tambour, mit der dem Verstell-Schneckenrad zugewandten Seite.

Mitten in der Längsbohrung ist das Bruchstück (an den beiden Enden abgeschert) des konischen Stiftes (Teil Nr. 180) erkennbar, dieser weist eine scharfkantige Druckstelle auf (s. Pfeil).

Die Stirnfläche, Auflagefläche für die Axiallagerschale des Lagers Nr. II, weist mehrere Druck- bzw. Gleitspuren auf. Die Abmessungen dieser Beschädigungen stimmen mit den Konturen eines der Bruchstücke der Lagerschale (Lager Nr. II) weitgehend überein.

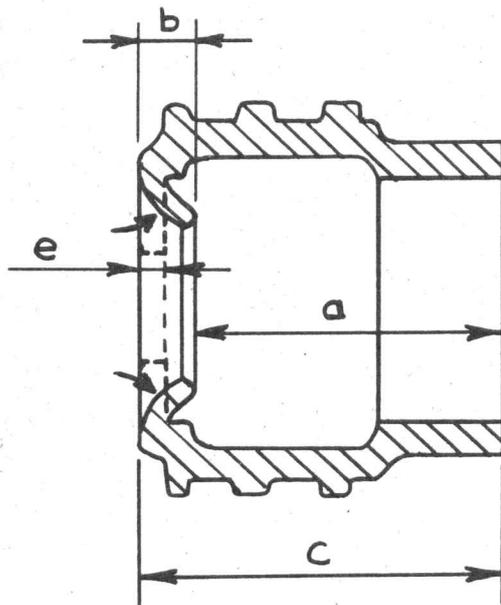
Querschnitt durch das Verstell-Schneckenrad nach der Simulation des "Durchstempels"

Messwerte nach dem Deformieren

a = 27.35 mm	
b = 4.65 mm	
e = 1.95 mm	Herstell-
c = 32.0 mm	masse

Die mit Pfeilen bezeichnete Ringzone wurde dabei vom ebenen Zustand in diese kegelförmige Lage gebracht.

Totaler axialer Deformationsweg $h = b - e = 4.65 - 1.95 =$

$$h = 2.70 \text{ mm}$$

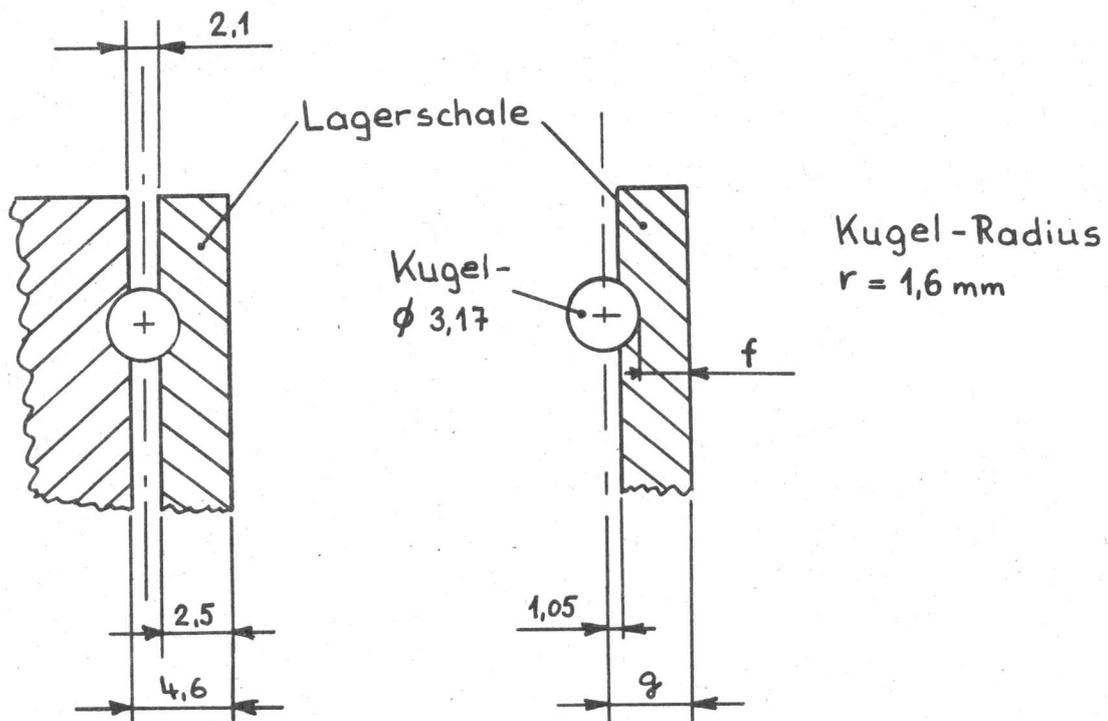
Durch das Zerbrechen der Lagerschale kann der Lagerschaft in axialer Richtung maximal um den Betrag f verschoben werden.

$$\text{Verschiebeweg } f = g - r = 2,5 + 1,05 - 1,6$$

$$f = 1,95 \text{ mm}$$
