Schlussbericht der Eidgenössischen Flugunfall-Untersuchungskommission

des Flugzeuges Piper PA-18-125 HB-PHP
vom 26. Juli 1988
Gossau, im Bereich Höfrig/Degenau (SG)

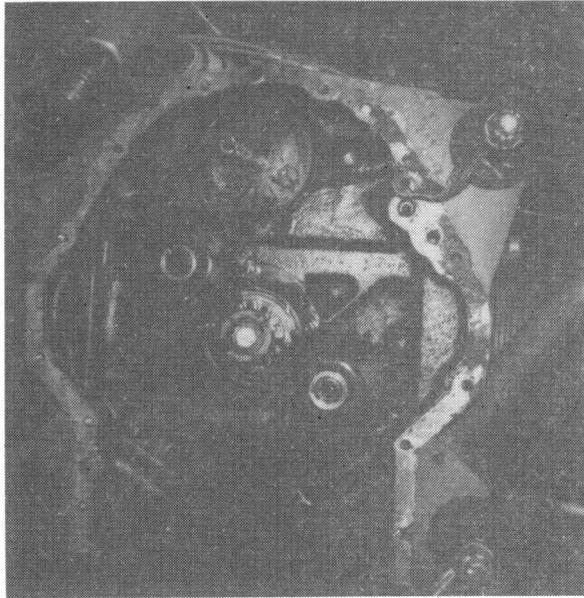
Auf Anweisung des Untersuchungsleiters wurde der Geräteträger abgebaut. Danach kamen wir zum Ergebnis, dass das Zahnrad auf der Kurbelwelle, welches die Nockenwelle und die Magnete antreibt, infolge eines abgescherten Passstiftes nicht mehr fest sitzt. Die zentrale Schraube, welche für den Festsitz des Zahnrades verantwortlich ist, war lose. Eine Blechsicherung war vorhanden und auch korrekt montiert.

Ansicht des Motors von hinten :
- vor der Demontage der Zahnräder

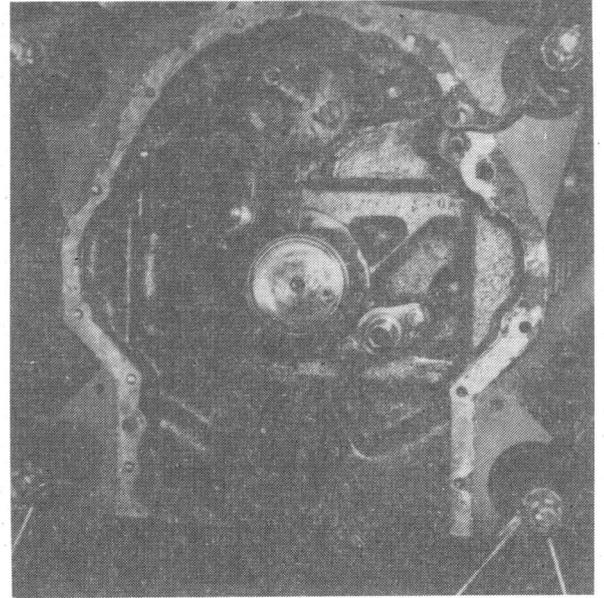
Aus dem Untersuchungsbericht der Firma Heliswiss geht hervor, dass das Zahnrad auf der Kurbelwelle, welches die Nockenwelle und die Magnete antreibt, infolge eines abgescherten Passstiftes nicht mehr fest sass. Die zentrale Schraube, welche für den Festsitz des Zahnrades verantwortlich ist, war lose. Eine Blechsicherung war vorhanden und auch korrekt montiert.

Ansicht des Motors von hinten:
- nach der Demontage der Zahnräder
