# **Rapport final de la Commission fédérale d'enquête sur les accidents d'aviation**

l'hélicoptère AB 206 B HB-XNU

survenu le 19 avril 1989

à Athenaz/GE

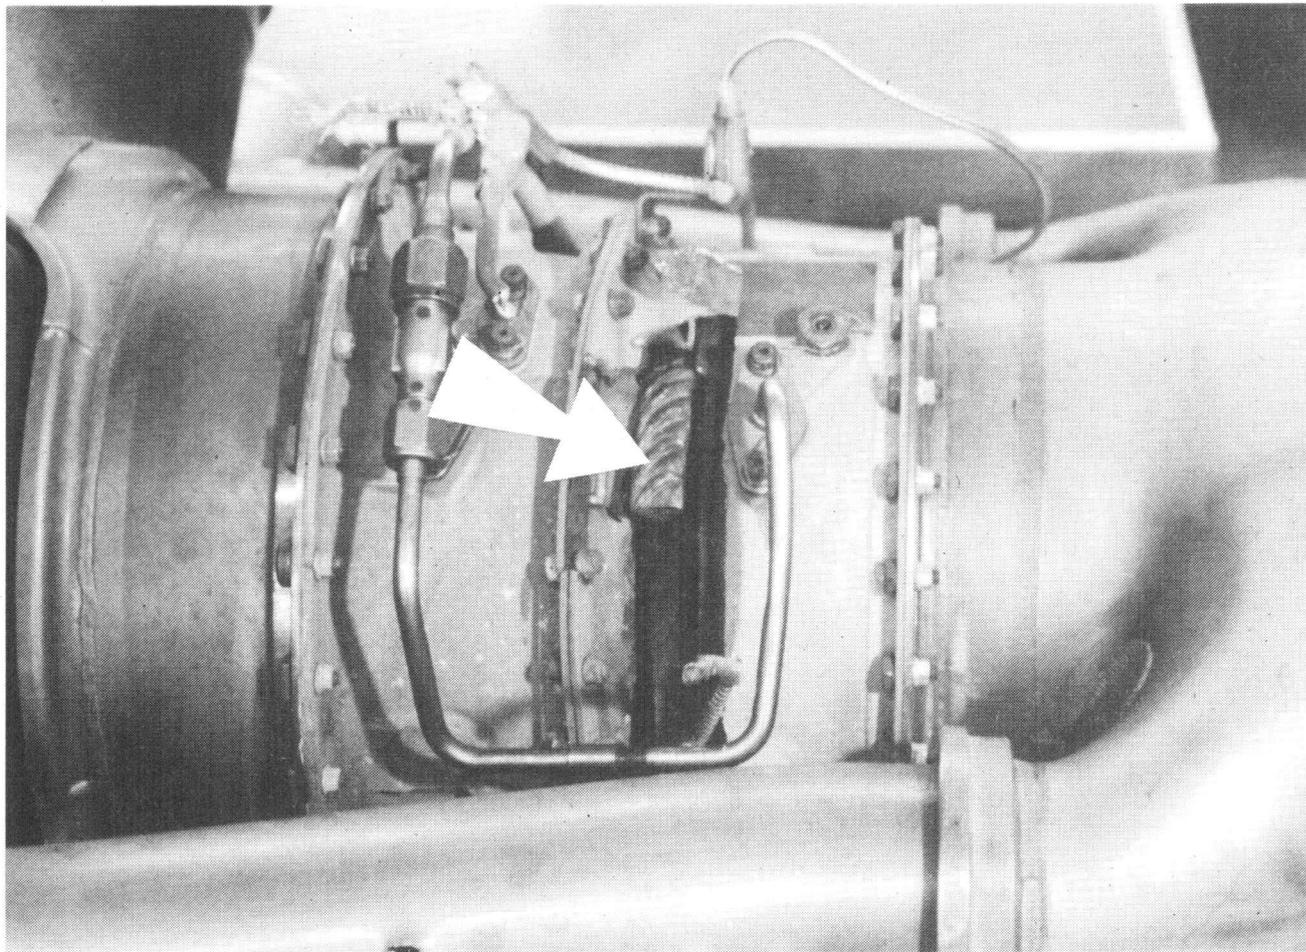
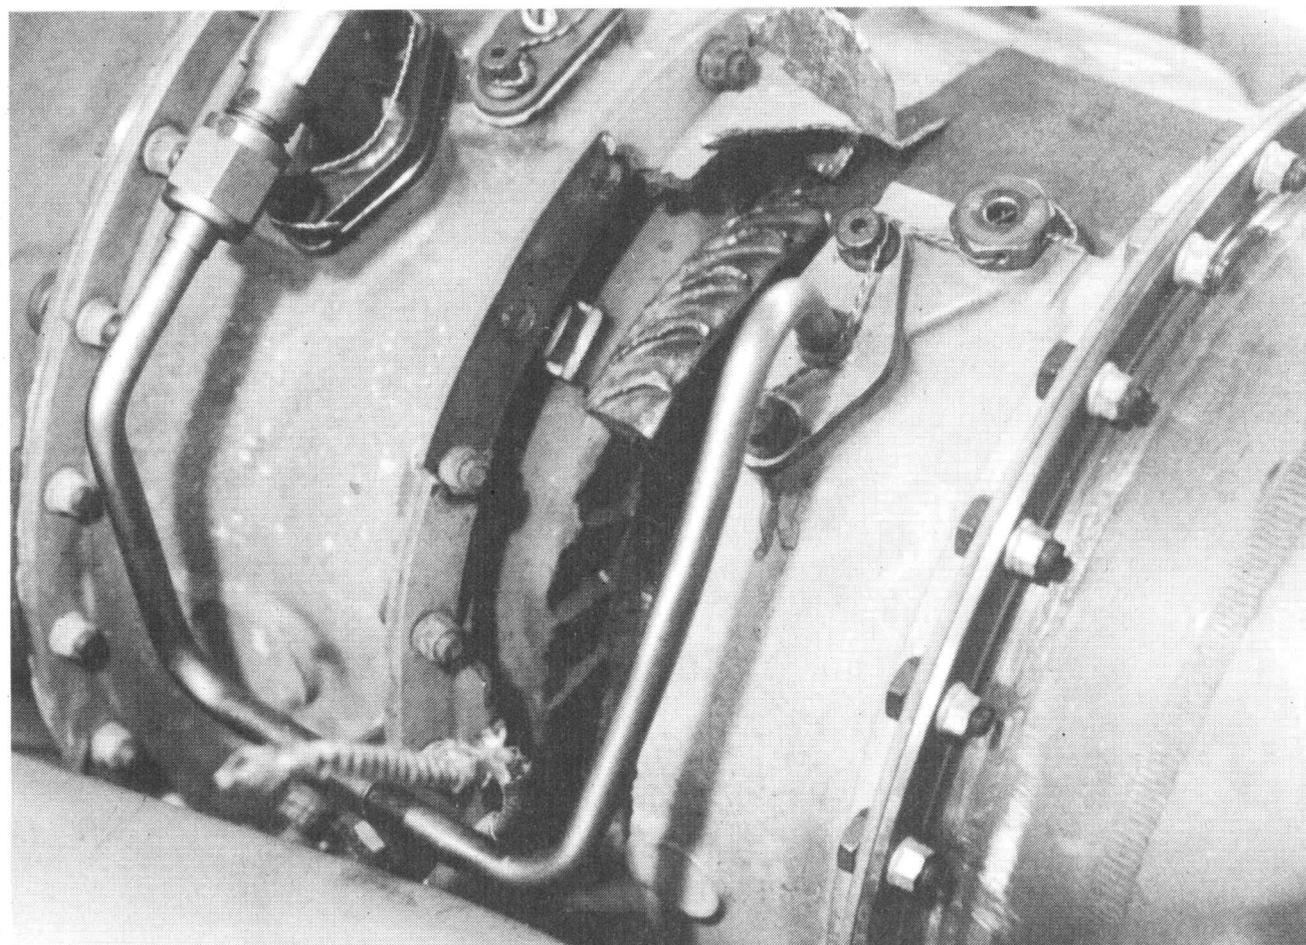
- Au cours d'un premier examen de l'appareil endommagé, il est rapidement apparu que l'avarie survenue en vol avait pour origine l'éclatement du disque premier étage de turbine, dont un important morceau, représentant près des 3/4 de la surface du disque, a été retenu par le carter du générateur de gaz, le reste ayant disparu. En s'échappant, le ou les morceaux de disque manquants, doués d'une grande énergie, ainsi que d'autres débris divers, ont perforé en particulier le carter du générateur de gaz, la cloison pare-feu horizontale et le carénage supérieur de la turbine. Vu de l'arrière, la partie gauche du carter du générateur de gaz présentait une importante déchirure partant vers l'extérieur.

Cartier perforé du générateur de gaz avec, indiqué par une flèche, le morceau récupéré du disque 1er étage.

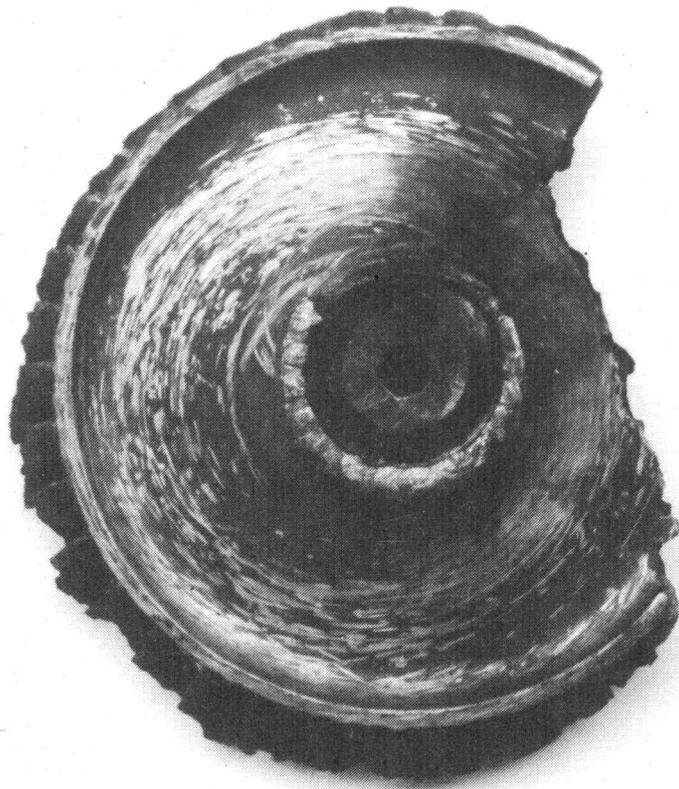
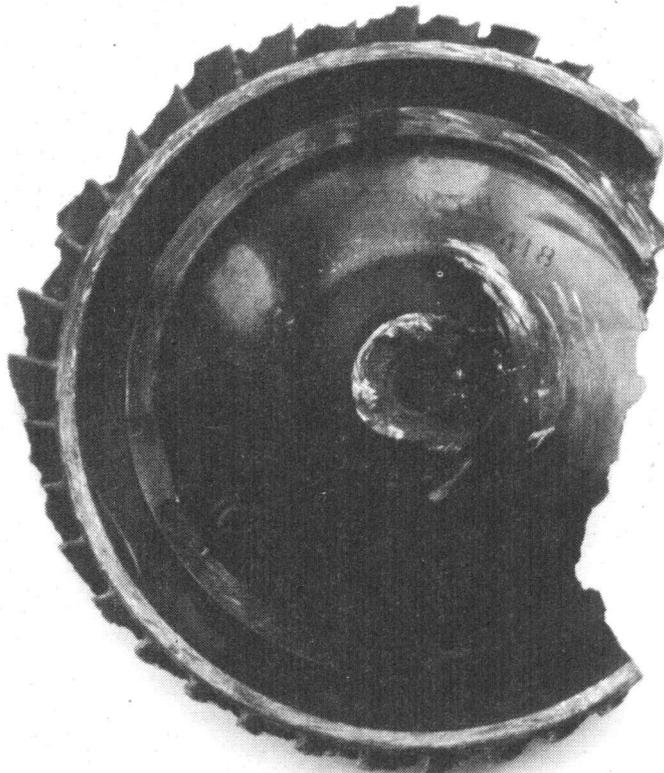
En tentant de s'échapper, suite au balourd provoqué par la disparition d'une partie de sa circonférence, le disque premier étage s'est désolidarisé de son axe par rupture et a ensuite cisailé le tirant central de part et d'autre de ses faces.

- Le débris récupéré du disque premier étage a fait l'objet d'un examen en laboratoire (EMPA). Cet examen a mis en évidence sur la circonférence un certain nombre de criques et microfissures à progression radiale, dont la longueur variait entre 0,2 et 1,4 mm.

Les deux faces du disque 1er étage de turbine.
