# **Rapport final de la Commission fédérale d'enquête sur les accidents d'aviation**

de l'avion Piper PA-38-112 HB-PFU

survenu le 23 juillet 1989

à l'Auta Chia-d'en Haut/FR

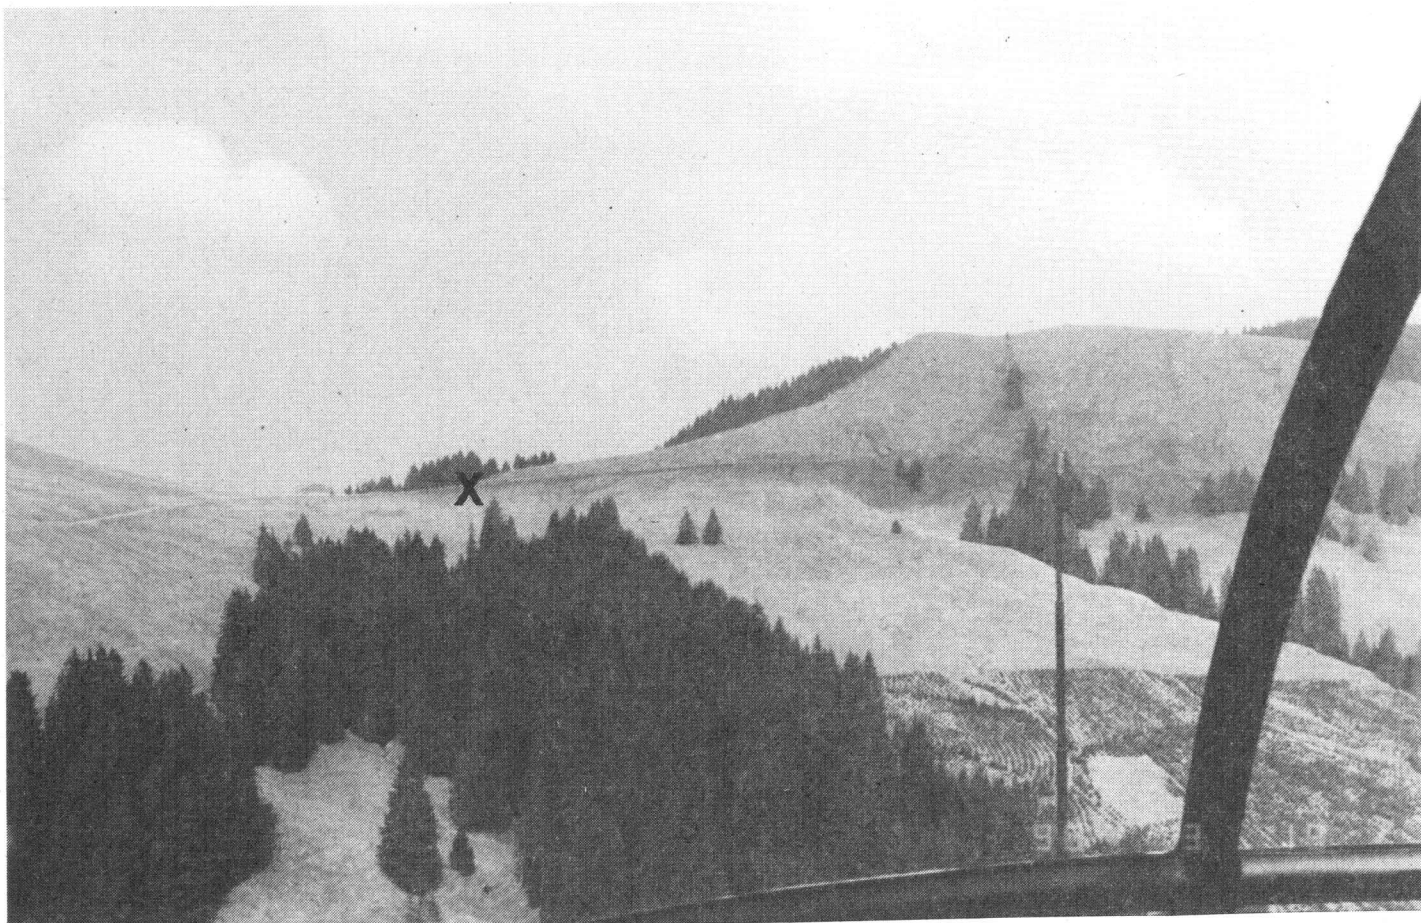
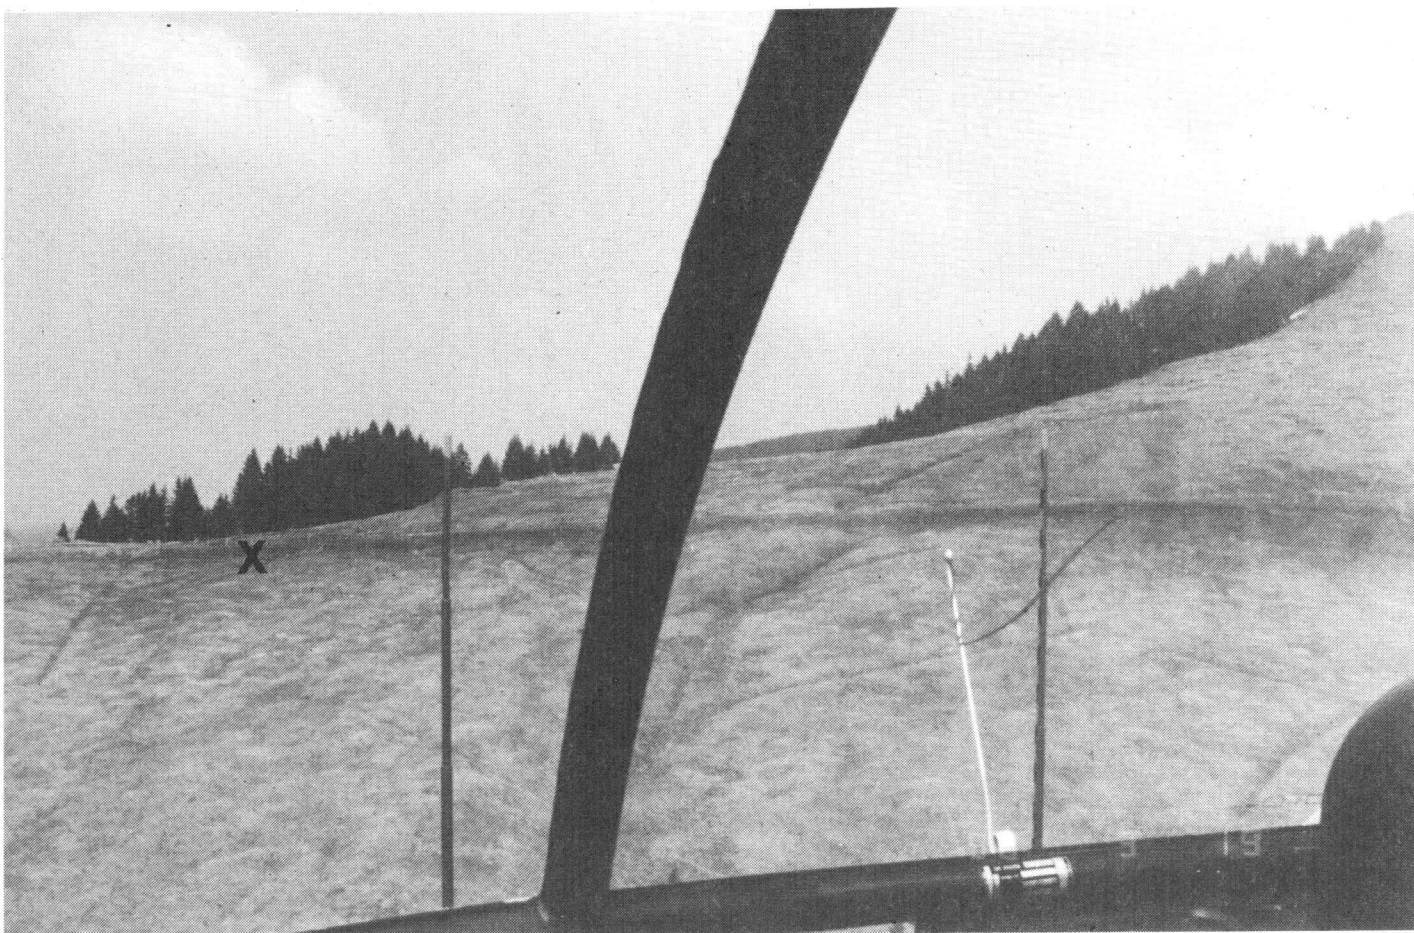
Vue de l'hélicoptère. Reconstitution de la trajectoire.  
X = Point de l'impact.
