Schlussbericht der Eidgenössischen Flugunfall-Untersuchungskommission

über den Unfall

des Flugzeuges Cessna F-172 G HB-CND
vom 17. März 1990
Flugfeld Luzern-Beromünster

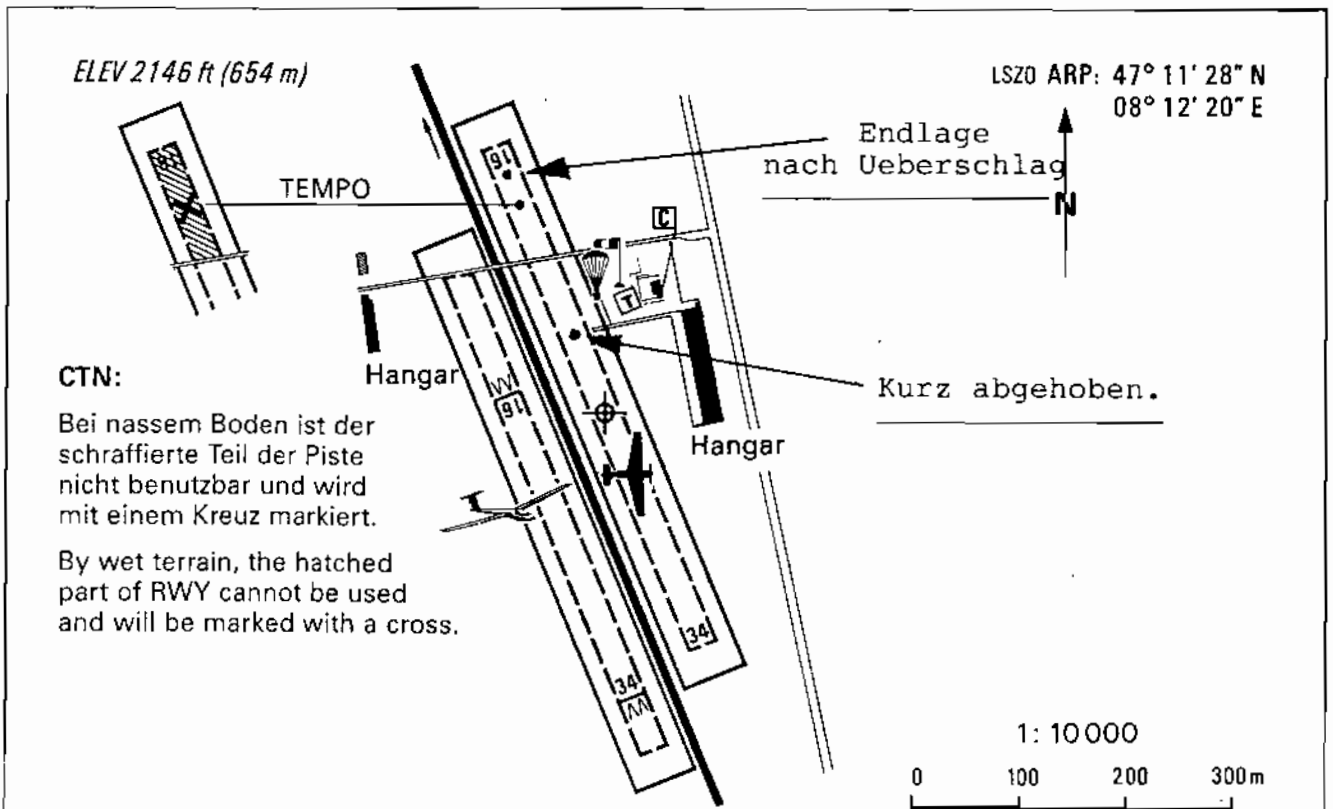
Der nicht benutzbare Teil der Piste 34 war weicher und hatte eine zusätzliche Bremsung verursacht.

Ein hoher Rollwiderstand des Bugrades im weichen Boden des nicht benutzbaren Teils der Piste 34 führte schlussendlich zum Ueberschlag.

Bei nassem Boden ist der schraffierte Teil der Piste nicht benutzbar und wird mit einem Kreuz markiert.

By wet terrain, the hatched part of RWY cannot be used and will be marked with a cross.

¹⁾ TEMPO: – THR 16 110 m versetzt;
– RWY 34 nur bis Strasse benützbar.

¹⁾ TEMPO: – THR 16 displaced 110 m;
– RWY 34 usable up to crossing road only.
