Schlussbericht der Eidgenössischen Flugunfall-Untersuchungskommission

des Flugzeuges Saab SF 340 HB-AHG
vom 3. Oktober 1987
Flughafen Bern-Belp

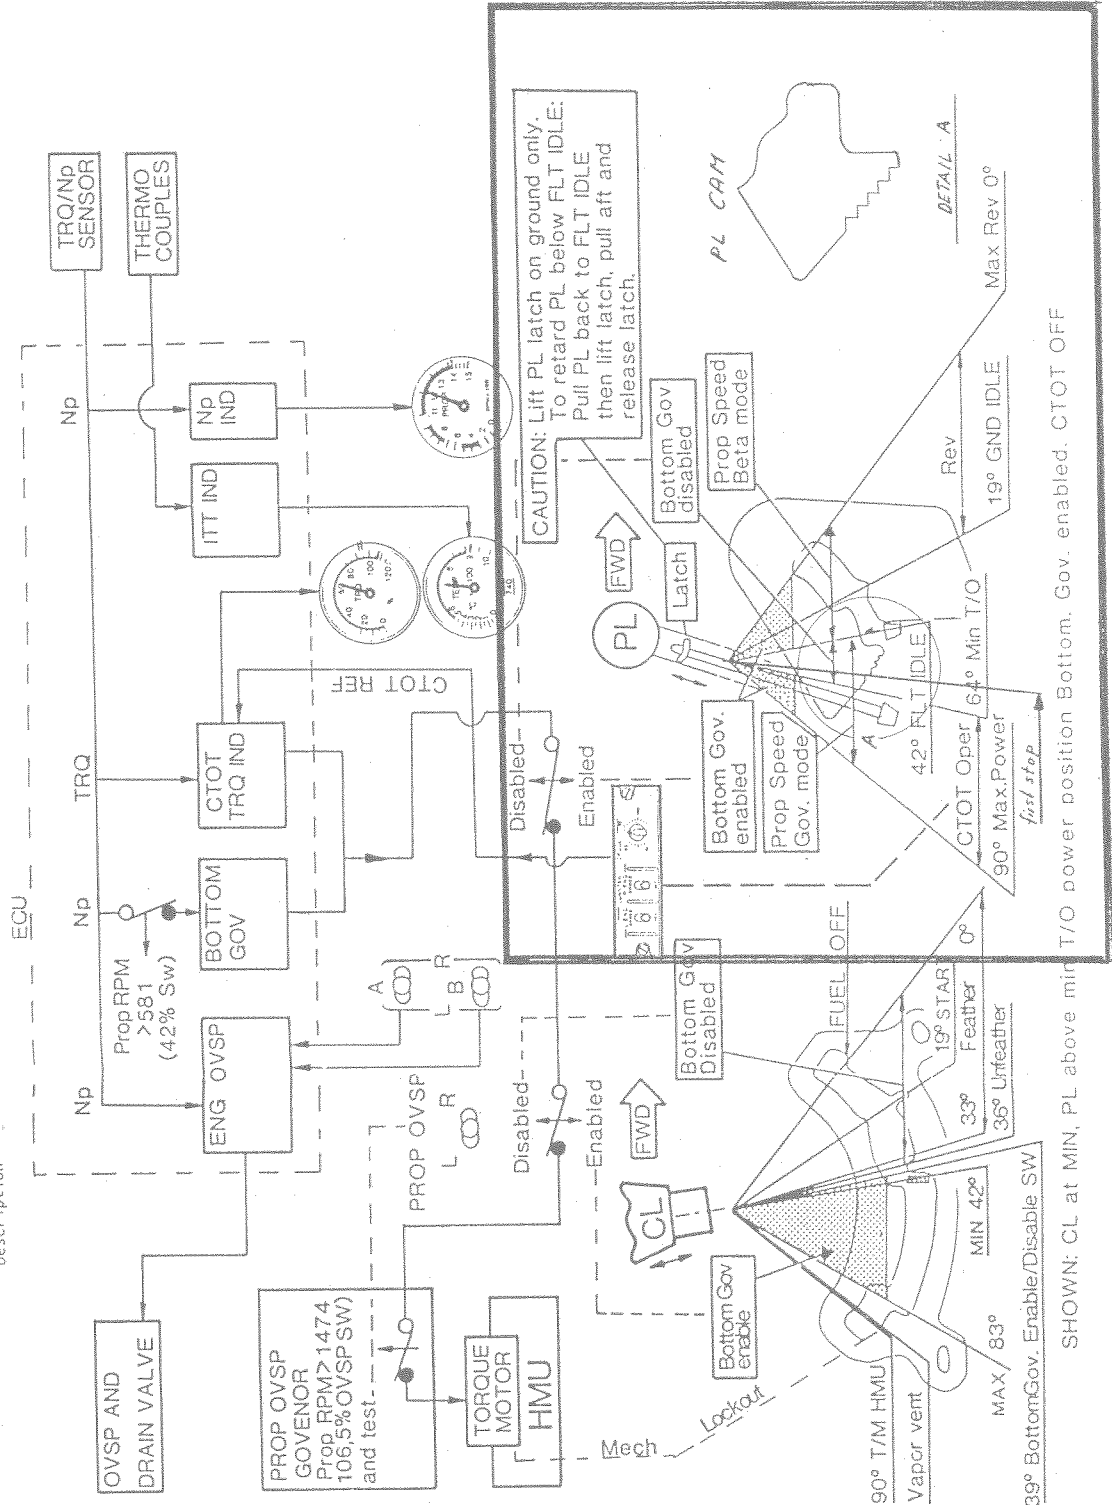
Falls er jedoch die Riegel zu früh anhebt, bevor die Leistungshebel den Flight Idle Stop erreicht haben, arretiert ein gezahnter Sperrnocken die Leistungshebel vor dem Flight Idle Stop.

Die Beschaffenheit des Sperrnockens am Leistungshebel kann diesen bei einer Fehlbedienung vor der Flight Idle Position arretieren. Dabei steht ein entsprechend höherer Restschub als in Flight Idle an. Wenn einem Piloten jedoch der eine Leistungshebel durch eine Fehlbedienung vor Flight Idle blockiert wird und er den anderen Leistungshebel in Ground Idle bringt, entsteht assymetrischer Schub.

SHOWN: CL at MIN, PL above min T/O power position Bottom. Gov. enabled. CTOT OFF

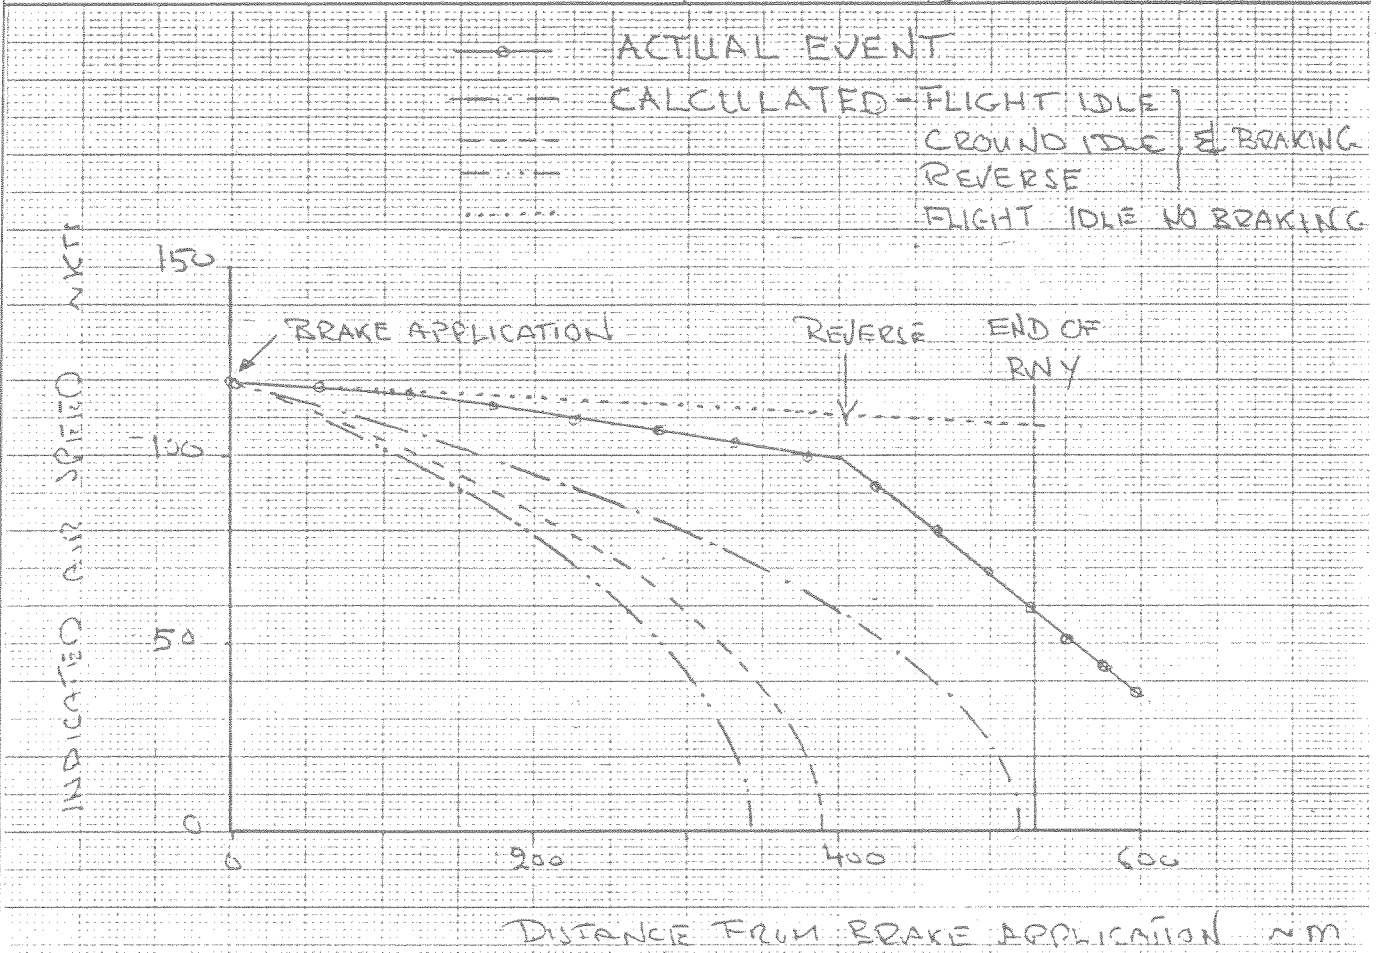
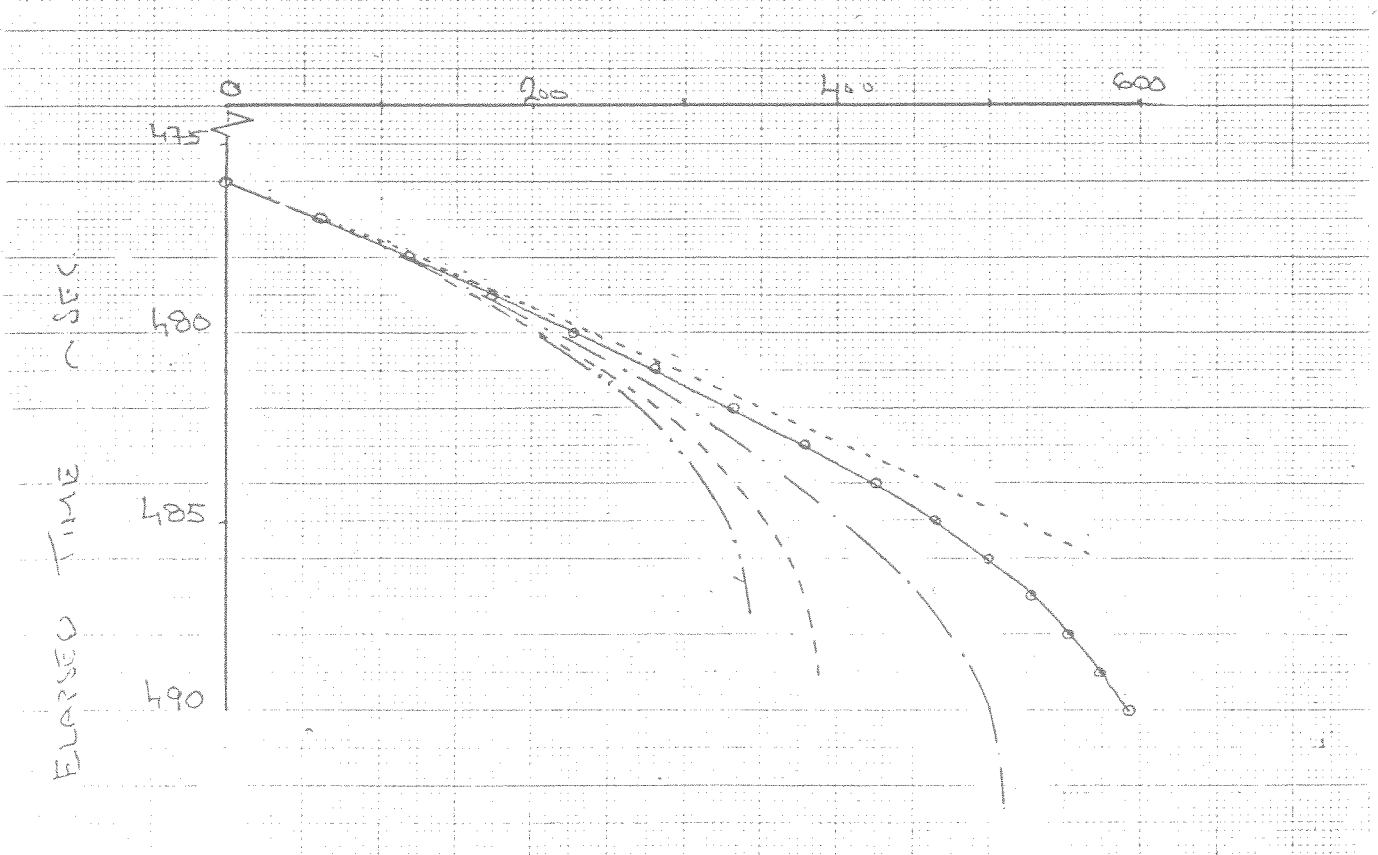
Utfärdad		Godkänd		Datum	Reg. nr/Objekt
Bearbetad	sign/datum	Kontrollerad	sign/datum	Ärendet	
08-11-79	(S)			REJECTED TAKEOFF AT BERN	
Fördeining

Aus den nachstehend aufgeführten Szenarien sind Anhaltstrecken von V_1 bis Stillstand bei denselben äusseren Bedingungen wie beim Vorfall dargestellt (Beilage 2).

Szenarium 1: Flight Idle: 518 m 1277 m

Szenarium 2: Ground Idle: 390 m 1149 m

Szenarium 3: Max Reverse: 343 m 1109 m

Die Berechnungen zeigen, dass das Flugzeug auf der Piste hätte zum Stillstand gebracht werden können. Die tiefen Verzögerungsmomente während sich das Flugzeug noch auf der Piste befand, haben ihre Ursache in zu schwachem Bremspedaldruck in Verbindung mit
