Schlussbericht der Eidgenössischen Flugunfall-Untersuchungskommission

über die Kollision der Flugzeuge Grumman-Traveller HB-UBY
und dem Militärflugzeug Pilatus PC-7, A-914
vom 5. Mai 1989, Nähe Alpnach/OW

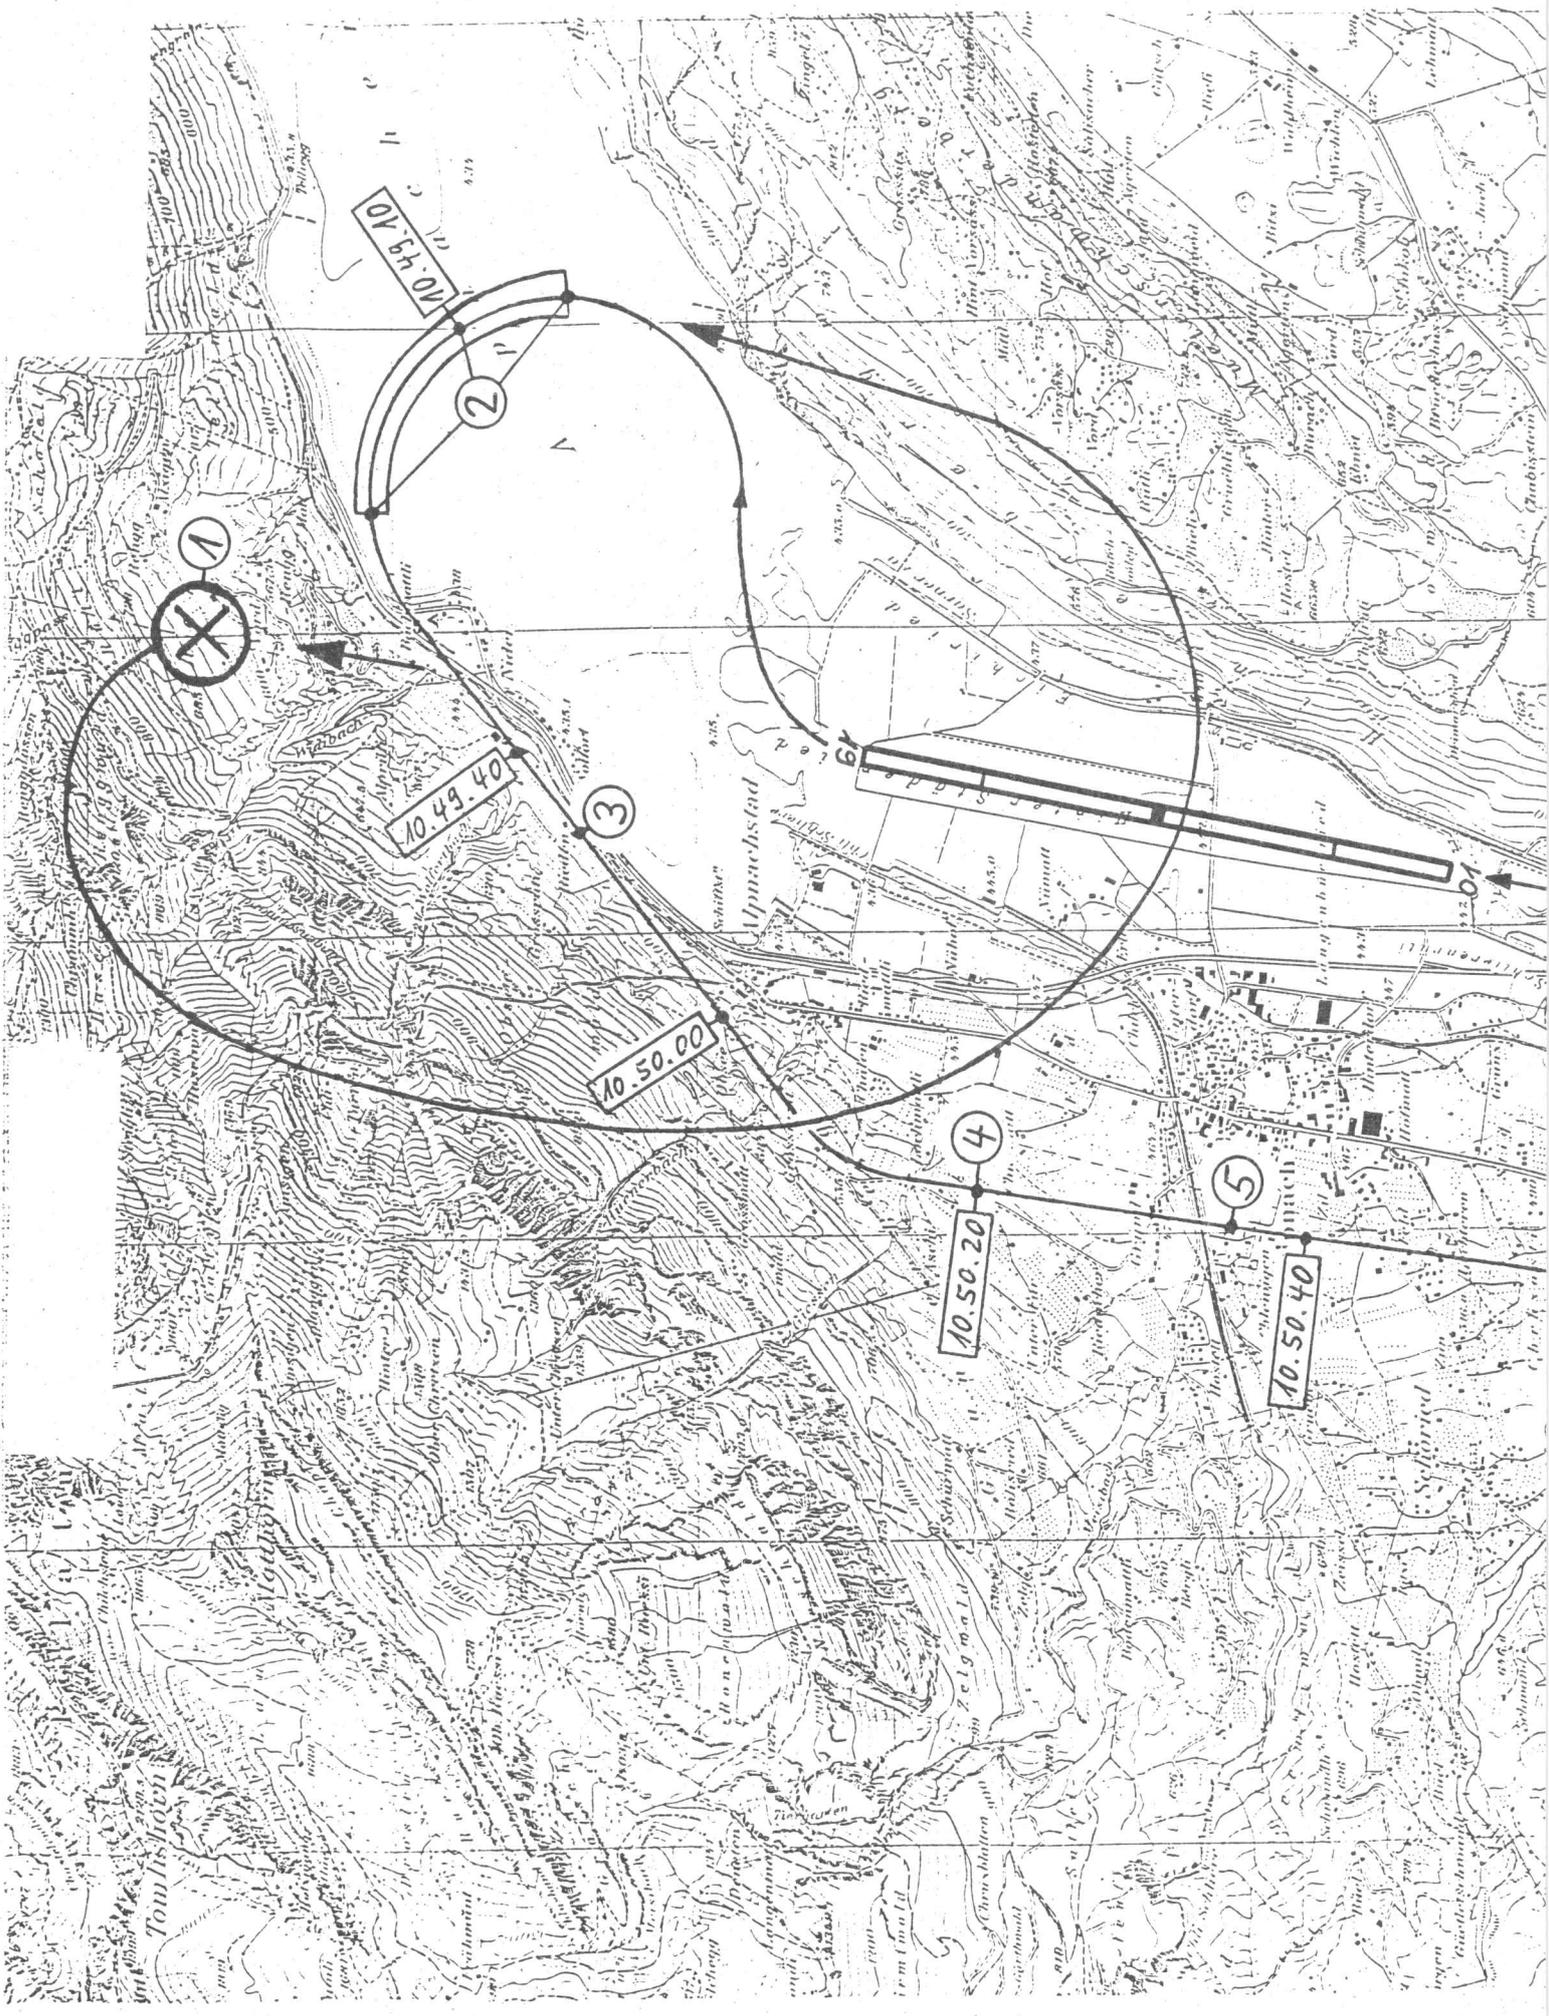
Die Flugplatzvolte in Kägiswil, die von Militärflugzeugen geflogen wird und im PUMIL publiziert ist, unterscheidet sich leicht von derjenigen der zivilen Flugzeuge (Beilage 1). Wenn man aber beide Volten, diejenige von Kägiswil und diejenige von Alpnach auf einer Karte aufzeichnet kann festgestellt werden, dass die Militärvolte von Kägiswil nach dem Start während der Steigkurve tangentiell diejenige von Alpnach berührt und die Zivile an zwei Orten diejenige von Alpnach

kreuzt. Die tangentielle Berührung, bzw. die Kreuzung, erfolgt an der gefährlichsten Stelle beider Volten, d.h. bei der Kägiswiler in einer steigenden Kurve, wo der links sitzende Pilot nicht auf die rechte Seite seines Flugzeuges sehen kann, da diese vom rechten Flügel abgedeckt wird und bei der Alpnacher während einer sinkenden Linkskurve, bei der der Pilot auch schlecht nach rechts sehen kann und die Höhen der Flugzeuge auch kritisch sind. Mit dieser bekannten Situation hat man seit langem gelebt.

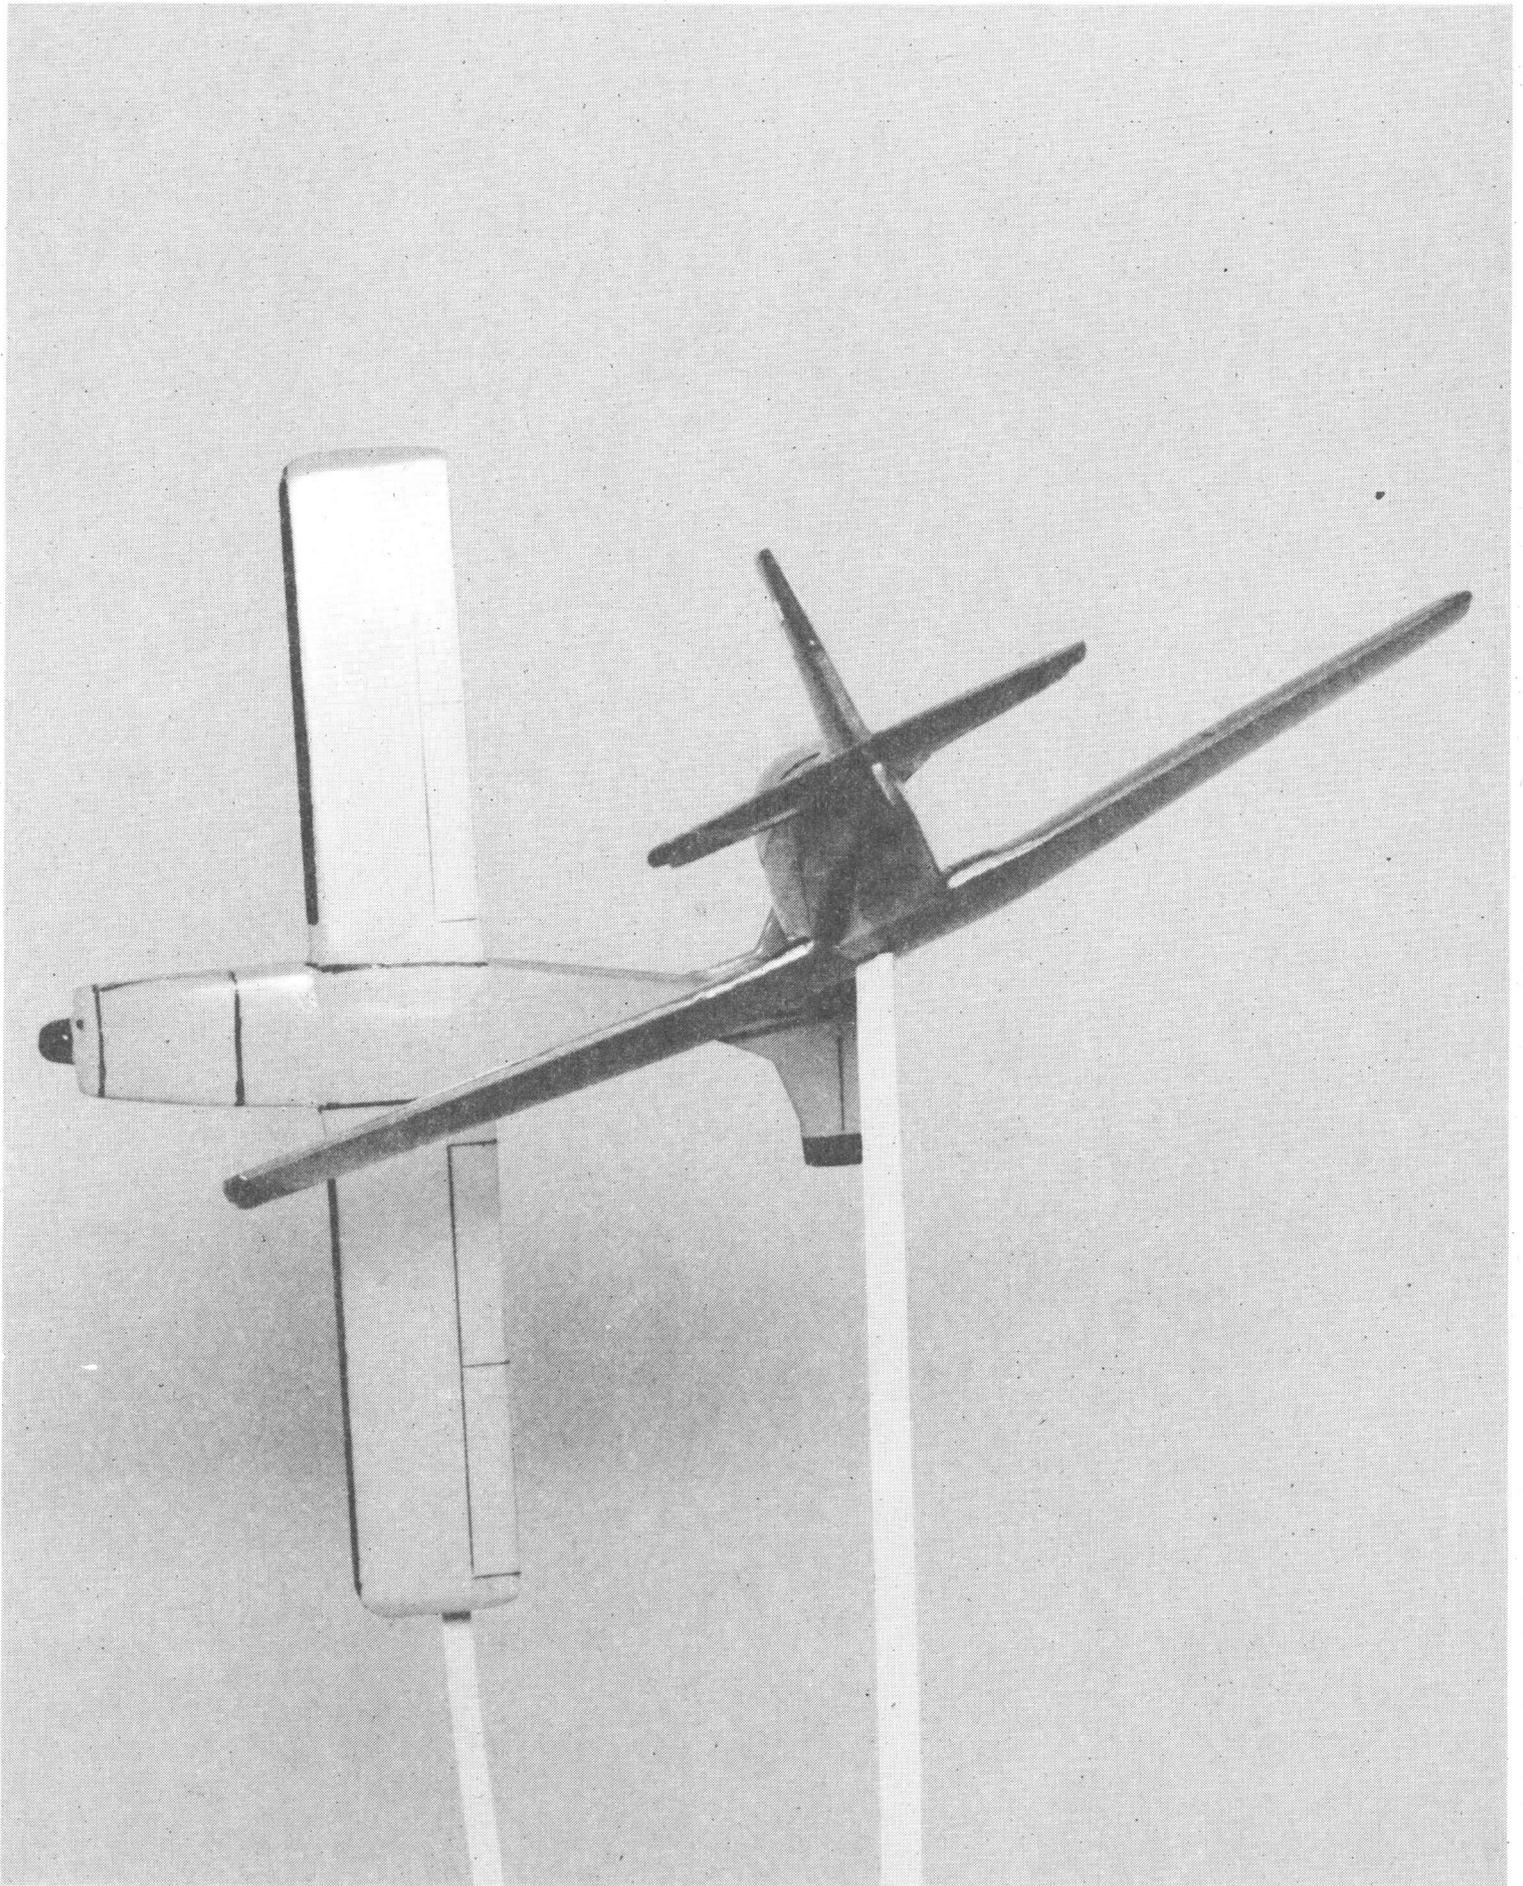
Das Flugzeug stürzte in einen kleinen Wald ab und brannte vollständig aus. Die Wrackteile wurden in einen Hangar transportiert. Der Zerstörungsgrad der Zelle und der Instrumente erlaubte keine verbindlichen Schlussfolgerungen. Hingegen konnte durch eine Auslegeordnung der Kollisionswinkel zwischen den beiden Flugzeugen eruiert werden (Beilage 3a).

Die PC-7 traf den Grumman-Traveller unter dem Höhenleitwerk. Die Kollision lässt sich nur durch ein Ausweichmanöver der Grumman-Traveller, deren Besatzung die PC-7 wahrscheinlich im allerletzten Moment gesehen haben kann und mit einer Ausweichkurve von 90° Querlage versuchte, die Kollision zu vermeiden, erklären.

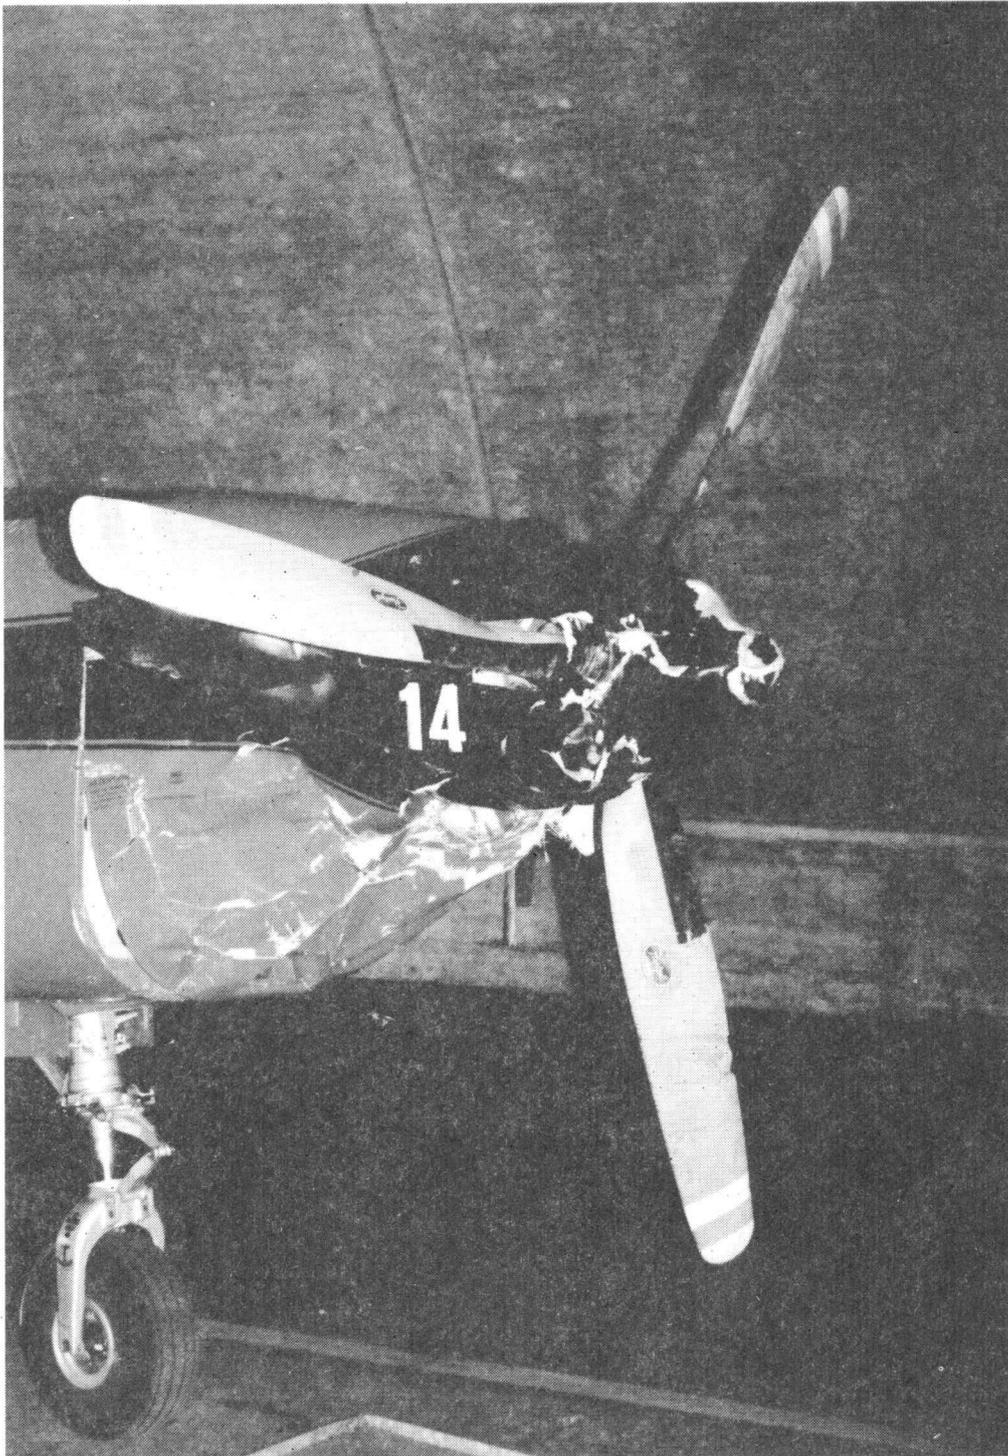
Die Turbine und der Propeller wurden stark beschädigt. Keine tragenden oder aerodynamisch wichtigen Teile wurden in Mitleidenschaft gezogen, so dass das Flugzeug in Alpnach landen konnte.

Der PC-7 traf mit dem Propeller den Grumman-Traveller unter dem Höhenleitwerk und zerhackte dessen Heck. Die Blechteile wurden senkrecht unter der Kollisionsstelle gefunden; das Hauptwrack lag 250 m nördlich davon.

Beschädigung am Frontteil des PC-7
