Schlussbericht der Eidgenössischen Flugunfall-Untersuchungskommission

des Helikopters Bell Jet Ranger II, HB-XNO
vom 18. Oktober 1989
in der Vorderrheinschlucht/GR

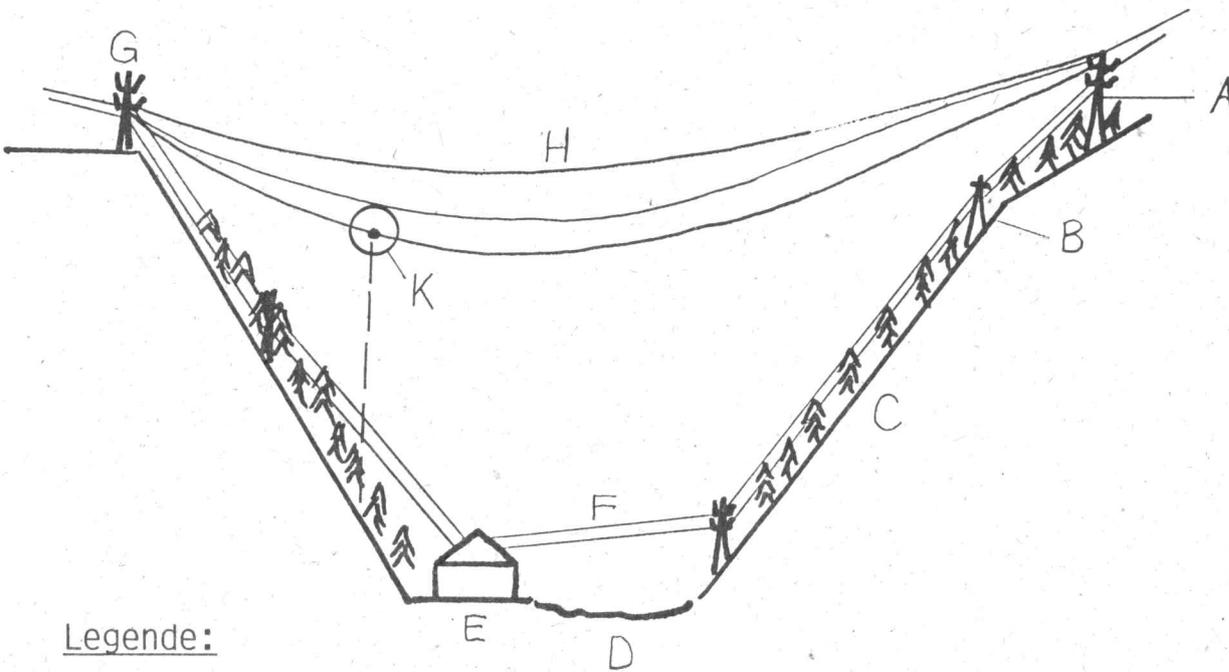
- die den Rhein hoch überquerenden Kabel ("Freileitung") können kaum gesichtet werden
- die Kabel, welche den Rhein via EW überqueren, sind an beiden Abhängen von der Sonne beleuchtet und gut sichtbar
- Blendwirkung, bedingt durch die Sonne, bestand nicht (Lichteinstrahlung von rechts).

Obwohl dem Piloten der Standort und die Gefährlichkeit der Hochspannungsleitung bekannt waren, liess er sich möglicherweise von den zum EW führenden Kabel irritieren. Die ungünstigen Lichtverhältnisse liessen die hohen "Freileitungsdrähte" nicht erkennen ("beleuchten") aber die hangabwärtsführenden Drähte (Beilage Punkt C) sehr deutlich. Trotz der guten Kenntnisse der Kabelsituation liess sich der Pilot täuschen oder ablenken.

- Die horizontalen Sichtverhältnisse waren sehr gut (über 30 km). Der Sonnenstand und die -einstrahlung gaben jedoch teils ungünstige Lichtverhältnisse für die schluchtüberquerenden (hohen) Leitungen (Beilage Punkt H).
