# Schlussbericht der Eidgenössischen Flugunfall-Untersuchungskommission

des Helikopters SA 319 B "Alouette III", HB-XOM

Air Zermatt AG

vom 9. Juni 1988

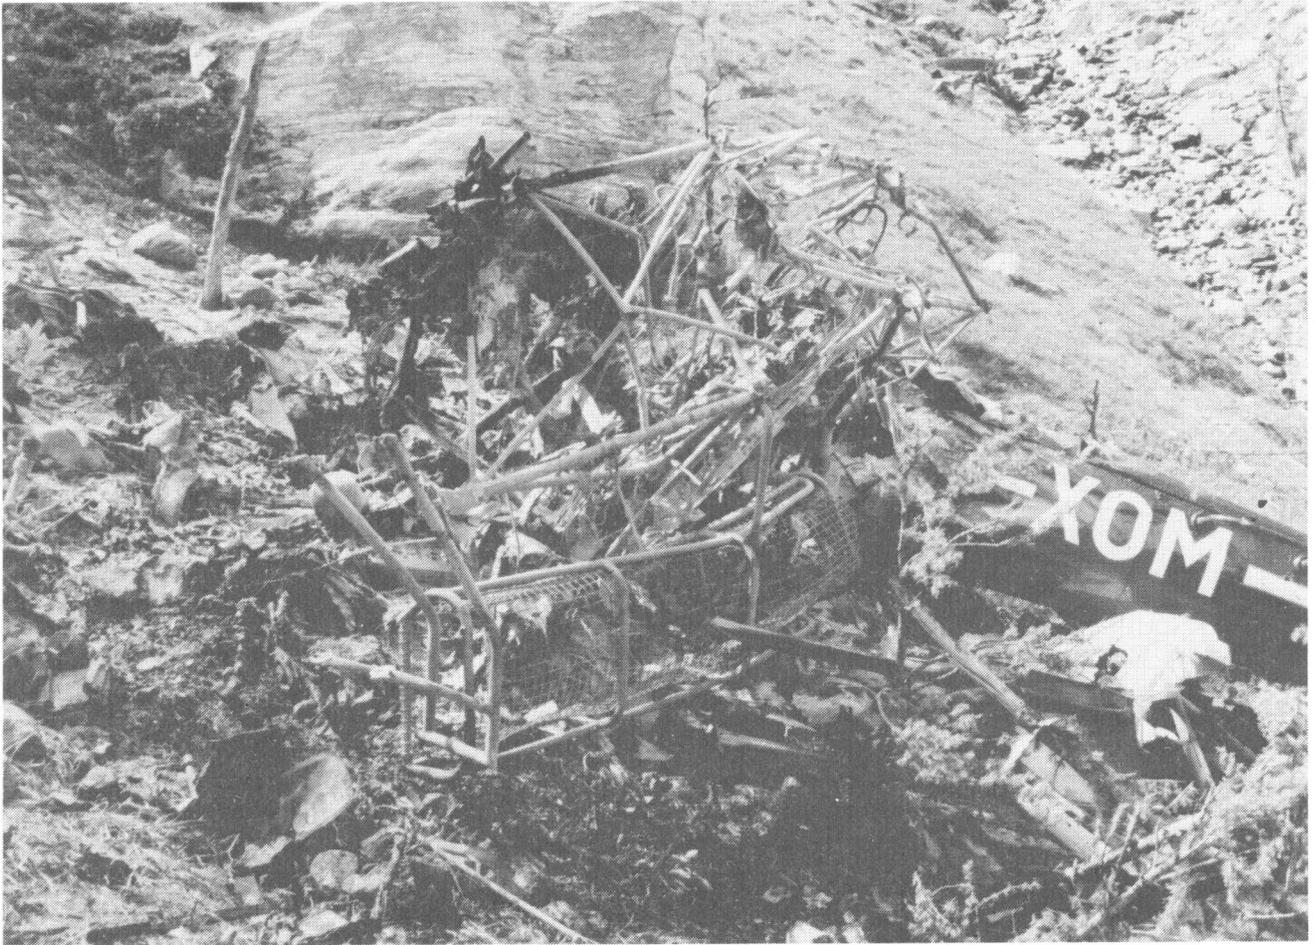
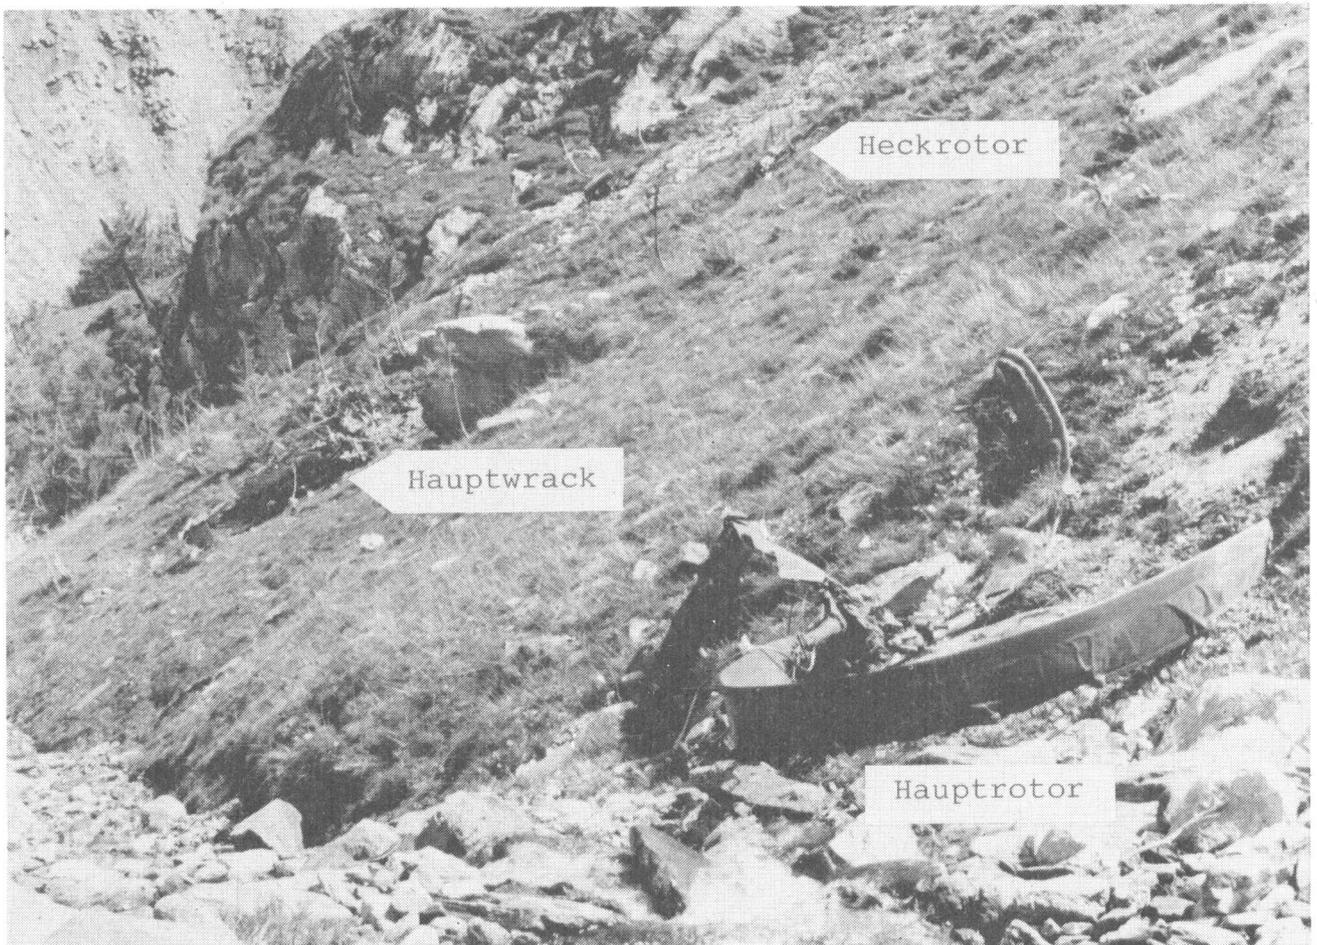
Nach dem Verlust des Hauptrotors stürzte der Helikopter ab, schlug auf unebenem Grasboden auf und brannte, mit Ausnahme des Triebwerkes, des Heckauslegers und des abgetrennten Heckrotors mit Getriebe, das unweit des Hauptwracks am Boden zu liegen kam, vollständig aus. Der Hauptrotor samt Hauptgetriebe schlug rund 80 m querab westlich des Rumpfes in einem steinigen Bachbett auf. Auf einer Entfernung bis 200 m von der Unfallstelle wurden in unwegsamem mit dichtem Gebüsch bedecktem Gelände folgende Bestandteile gefunden: Schäkel und Büchsen eines Hauptrotorausgleichsseils, die Hälfte eines abgeschlagenen Heckrotorblattes, zusammenhängende Teile der Hauptrotorsteuerung zwischen mechanischem Boden und Taumelscheibe, ein Warmluftverteiler sowie die Freilaufwelle, die querab östlich des Hauptwracks im Gras lag.

oben: Detailaufnahme des Hauptwracks  
unten: Uebersichtsaufnahme der Unfallstelle

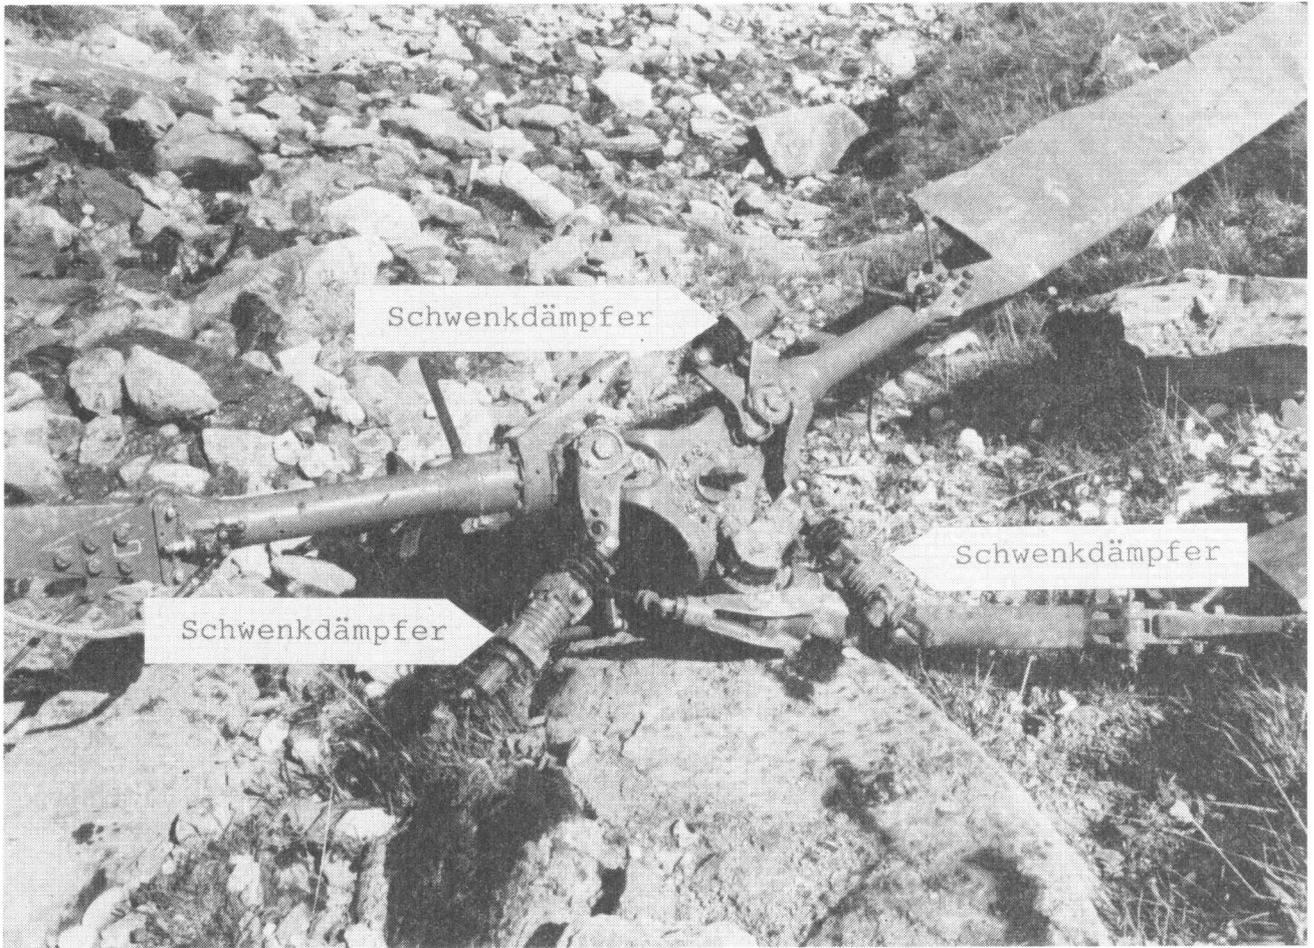
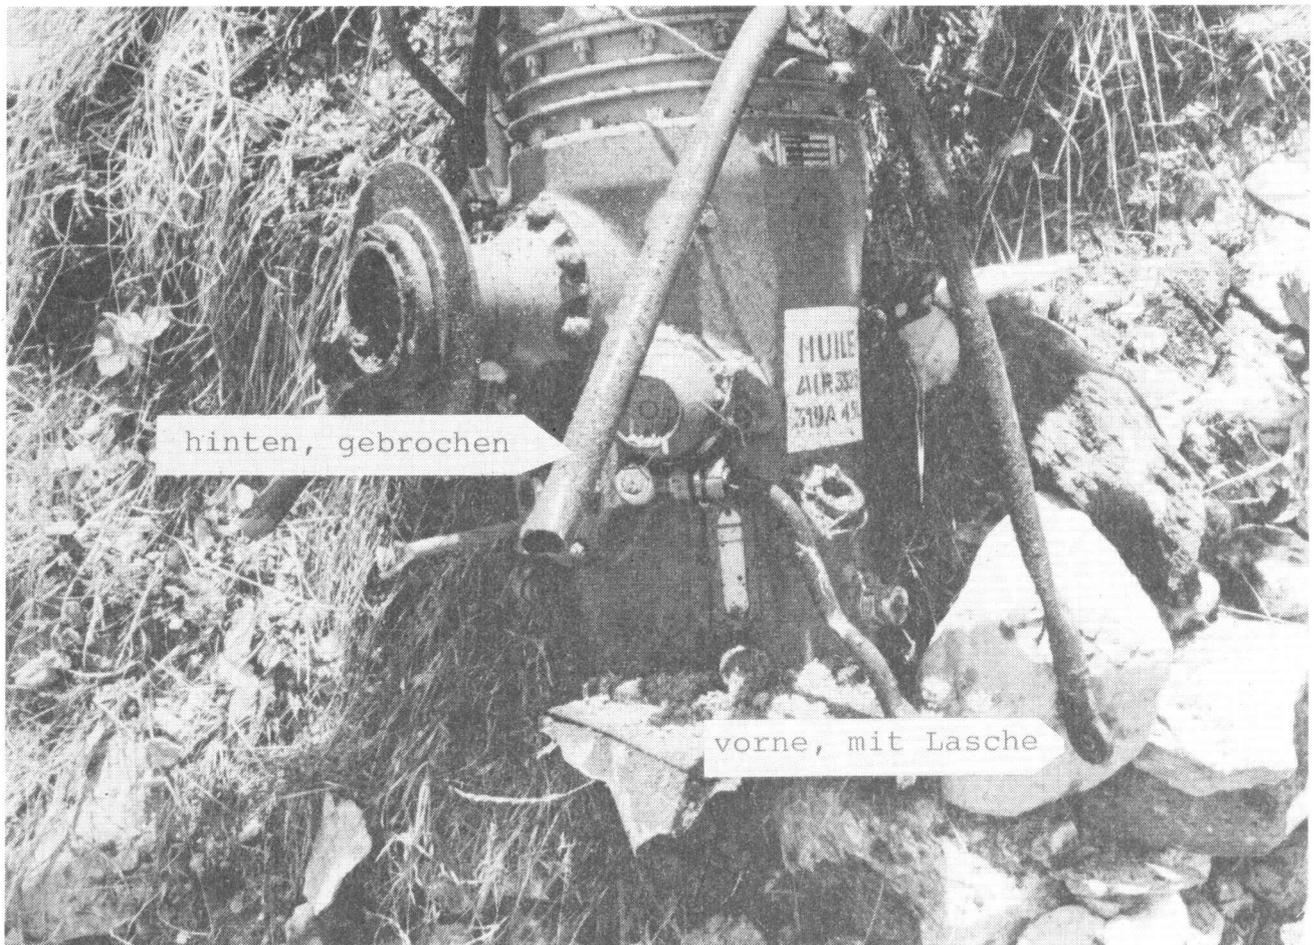
Das auf dem sogenannten mechanischen Boden aufgeschraubte Hauptgetriebegehäuse ist zwischen 1200 und 1500 Uhr entlang des Schraubenkranzes unten gerissen. Ein Teil des angeschraubten mechanischen Bodens ist in diesem Bereich ebenfalls gewaltsam von der Mittelstruktur herausgerissen und entsprechend verbogen.

Am Hauptrotor wurden folgende Feststellungen gemacht: mit Ausnahme des vermissten Ausgleichsseils (gelb/blau) sind alle übrigen Komponenten noch vorhanden. Die Steuerstangen zu den Taumelscheiben sind gebrochen. Die drei Schwenkdämpfer sind aus ihren Befestigungsarmen herausgerissen und nur noch kolbenseitig mit den Rotorblättern verbunden. Die drei Exzenterbüchsen sind

oben: Hauptrotor mit Getriebe (nicht sichtbar)  
unten: Hauptgetriebe mit V-Strebe rechts

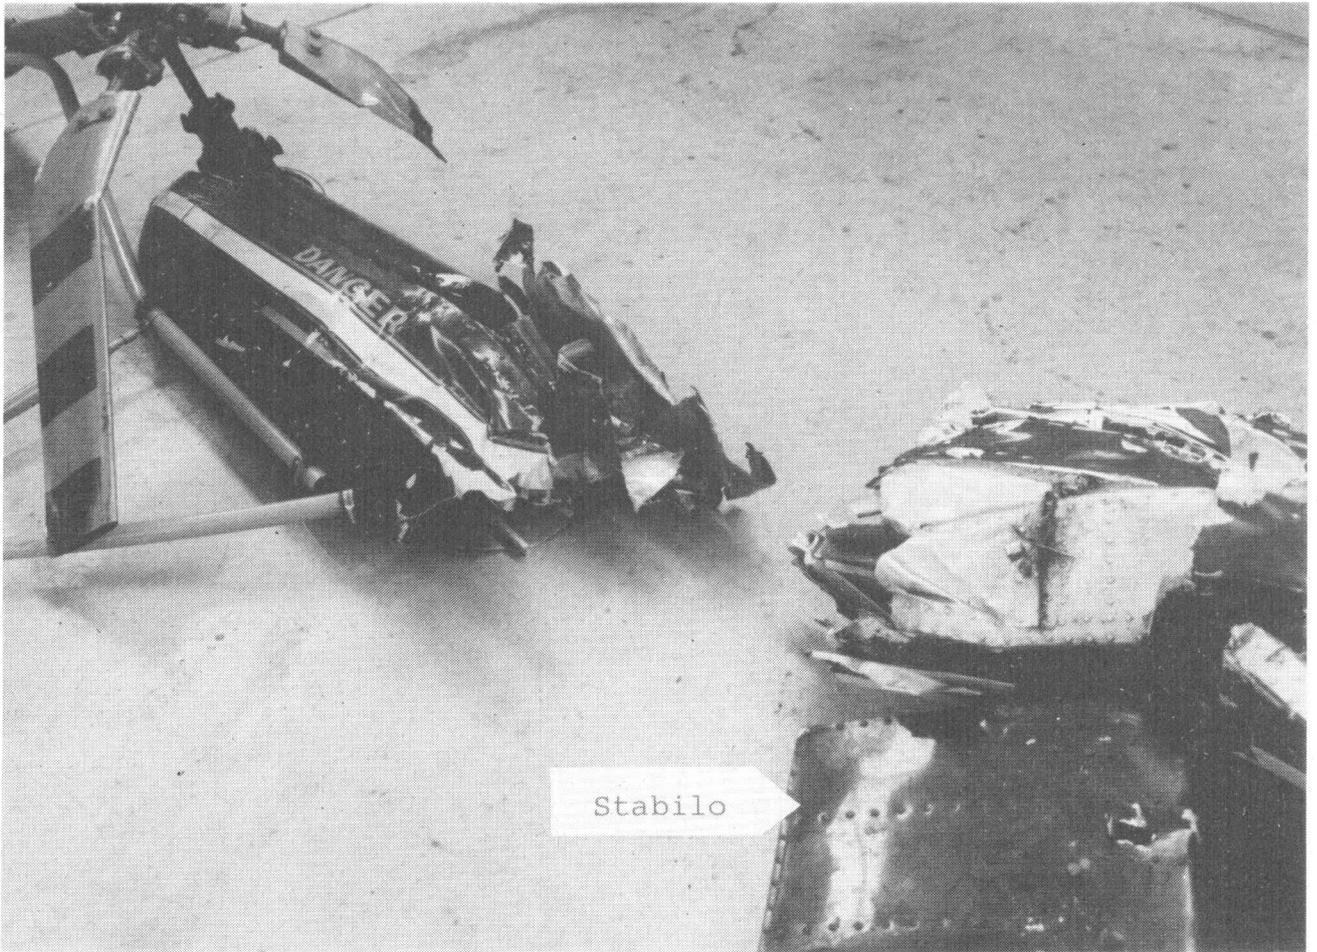
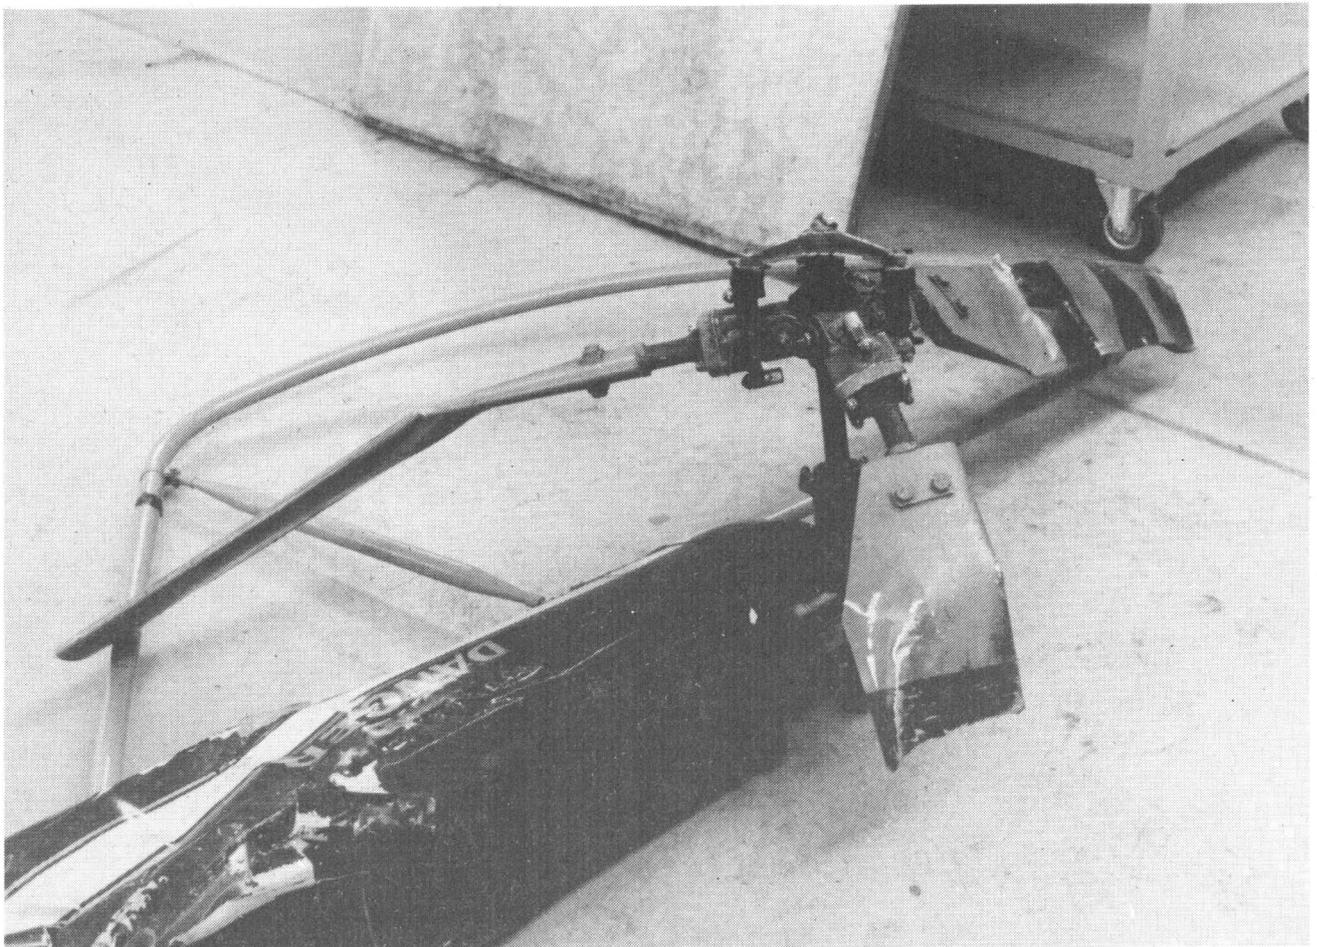
Das rote und das gelbe Blatt weisen auf der Beplankung an den Blattenden Farbspuren vom Heckausleger und den Heckrotorblättern auf. Messungen ergaben, dass das Eindringen des Hauptrotorkreises im Heckbereich erst stattgefunden hat, als sich das Gebilde Hauptrotor/Hauptgetriebe bereits von der Mittelstruktur gelöst hatte.

oben: Trennstelle Rumpf/Heckrotor  
unten: Heckrotor mit abgeschlagenem Blatt

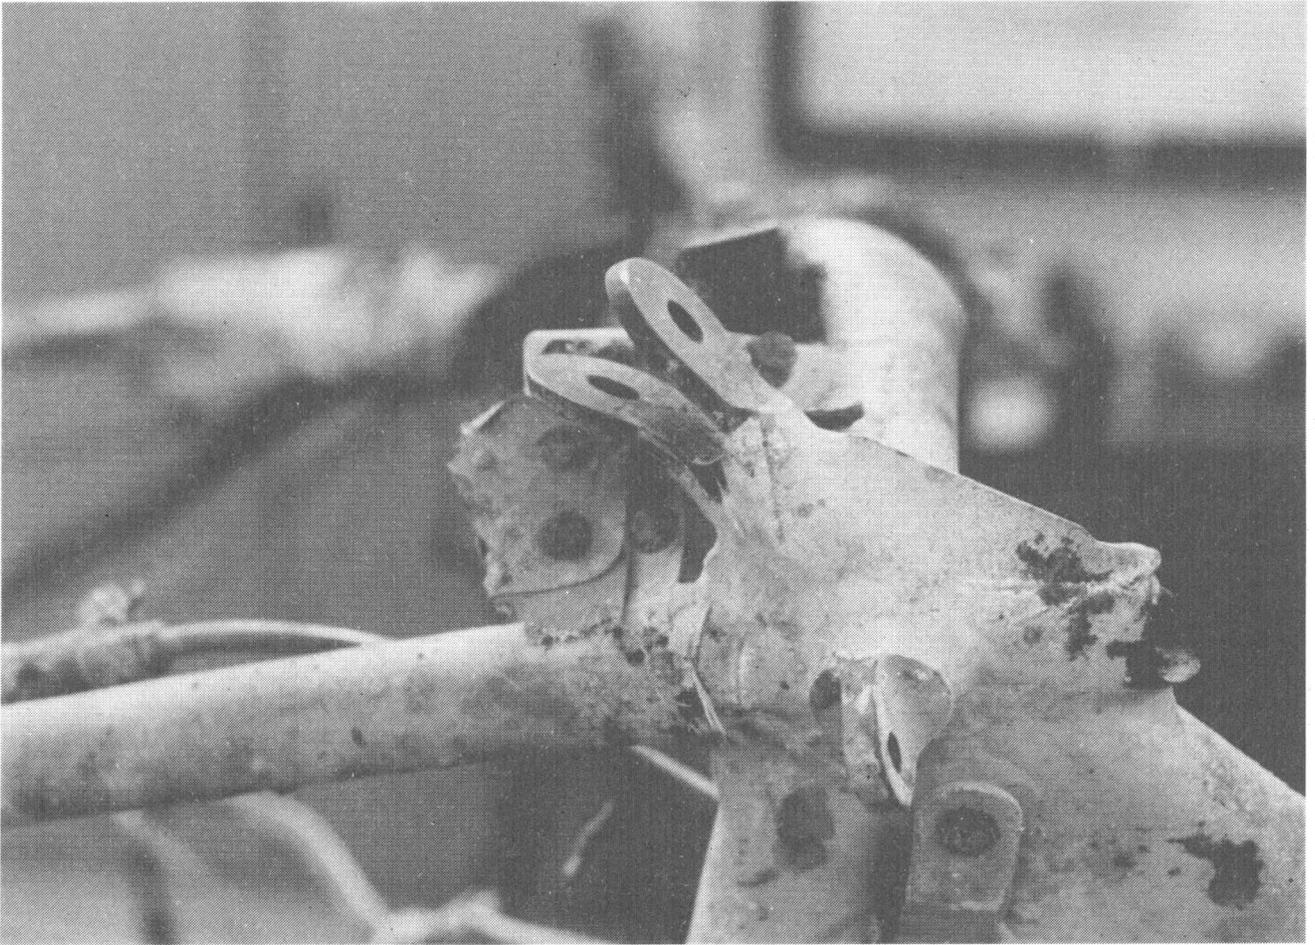
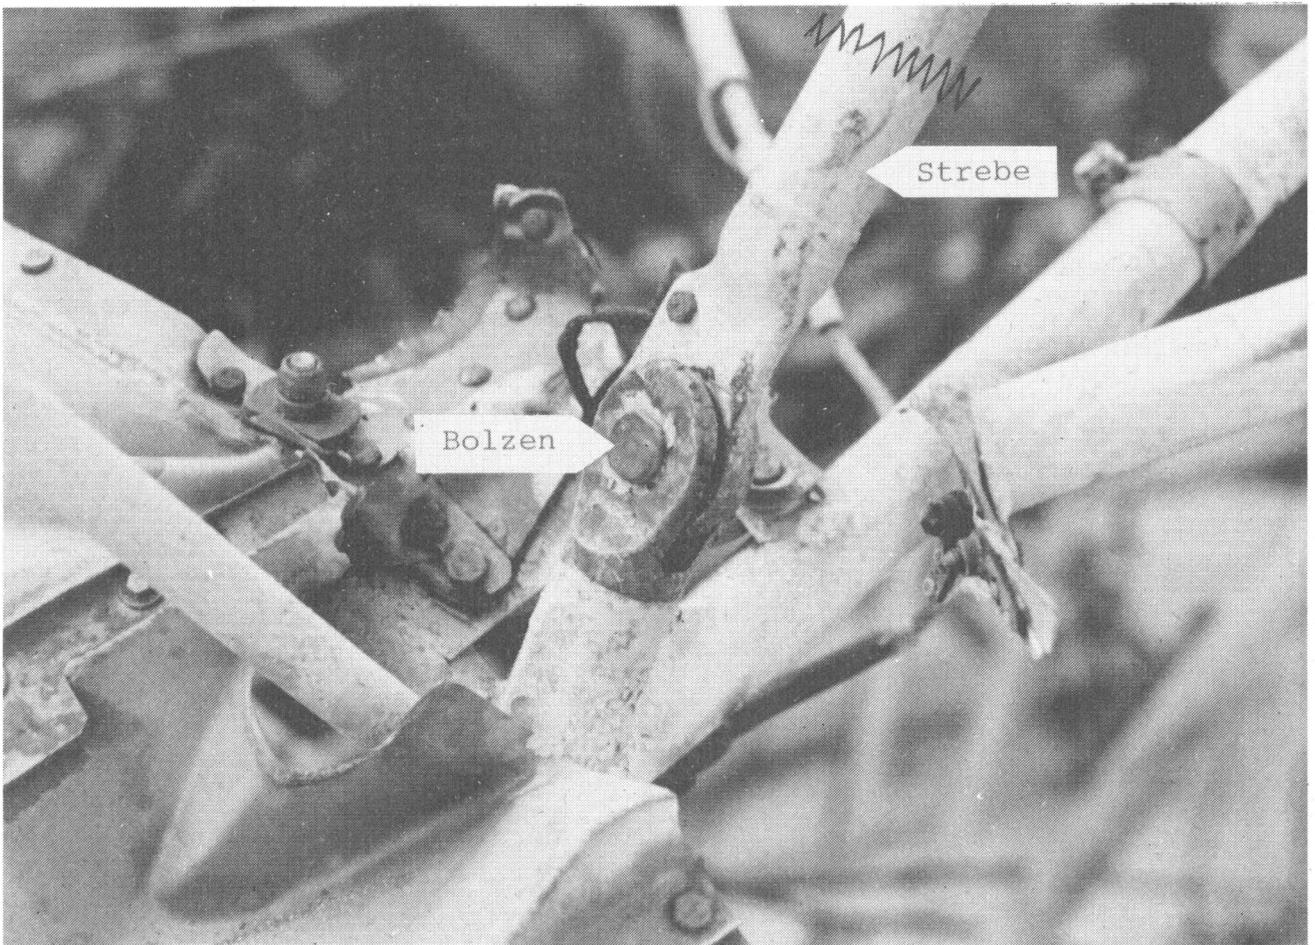
1.16.3 Die Untersuchung der vier rumpfseitigen gabelförmigen Anschlüsse der V-Streben ergab folgendes Bild: beim Knotenpunkt D8 (vorne rechts) waren beide Schenkel gespreizt; der äussere war weniger, der innere stärker verbogen. Die Durchgangslöcher für die Aufnahme des Bolzens waren nicht mehr rund, sondern in Zug-

richtung der Strebe sichtbar ausgedehnt. Die Härte des Werkstoffes wurde gemessen. Sie lag über dem verlangten Minimum. Die übrigen Anschlüsse G8 (vorne links), D7 (hinten rechts) und G7 (hinten links) zeigten ebenfalls Merkmale einer Ueberbeanspruchung, wobei der Befestigungsbolzen des Anschlusses G8 merklich auf Scherung deformiert war.

oben: Knotenpunkt D8 (vorne rechts)

unten: dito D7 (hinten rechts) mit Strebe und Bolzen

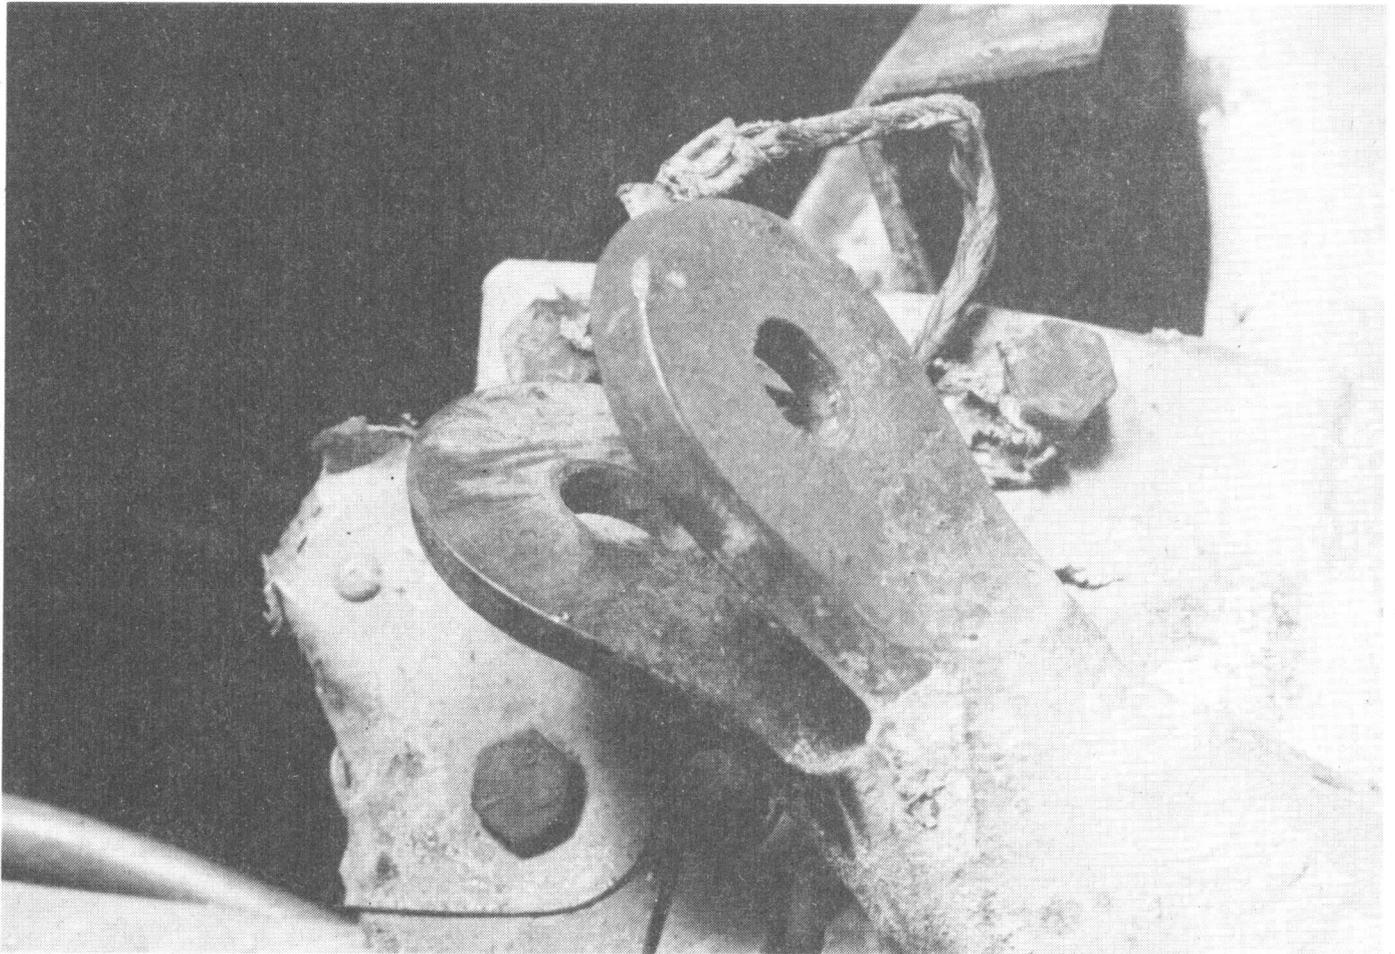
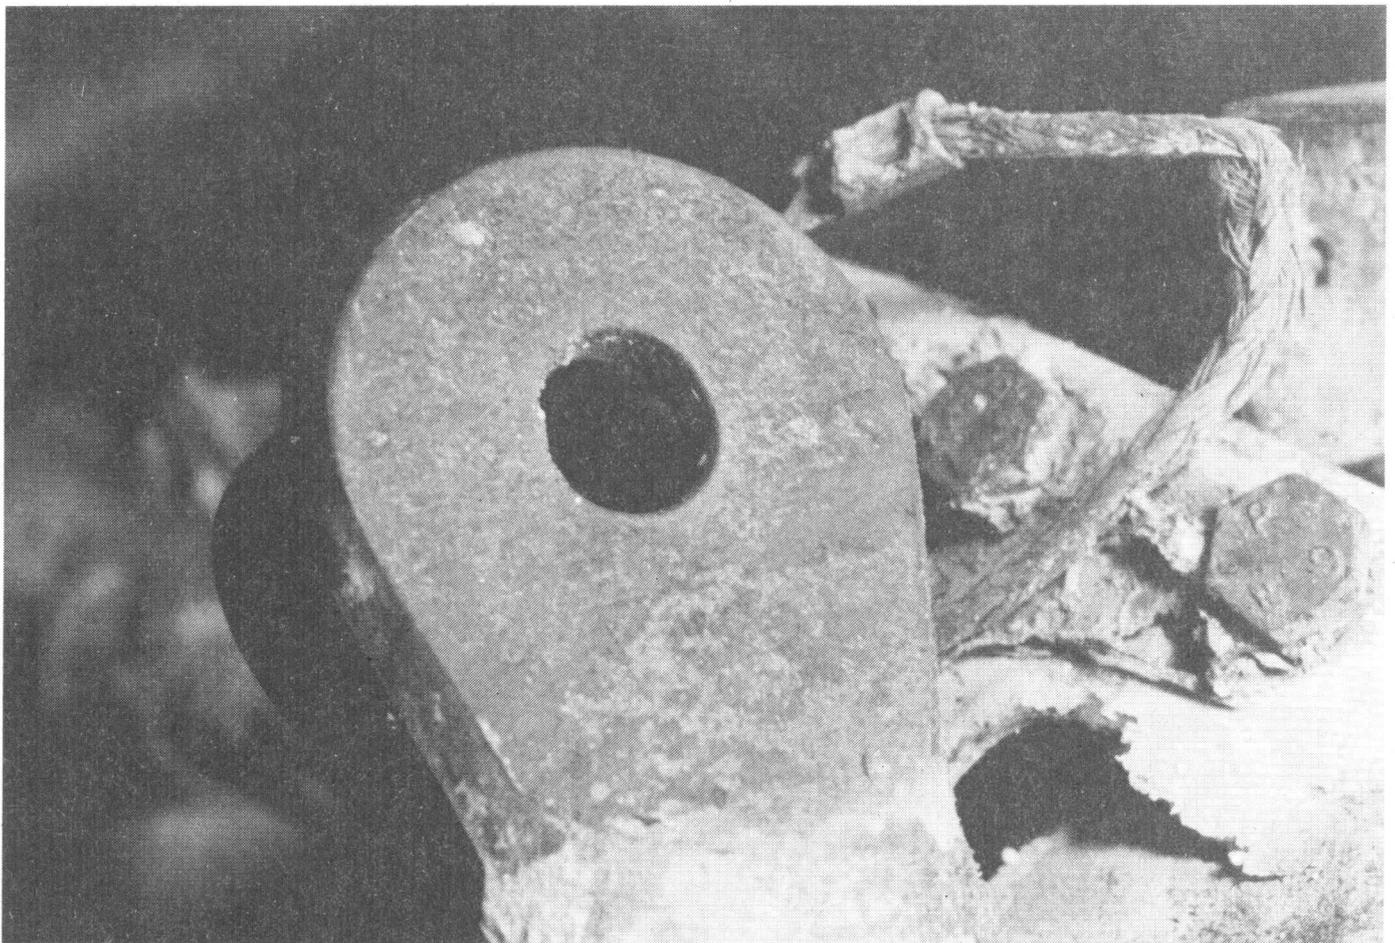
Die Untersuchung hat ferner gezeigt, dass der Zerstörungsvorgang der Hauptgetriebebefestigung mit dem Bruch des Haltebolzens der vorderen rechten Befestigungsstrebe am Knotenpunkt D8 eingeleitet wurde. Dieser auf Scherung beanspruchte Bolzen kann das rund sechsfache der zulässigen Luftkräfte aufnehmen. In der Folge riss auf dieser Seite zunächst das auf dem mechanischen Boden befestigte Gussgehäuse des Hauptgetriebes oberhalb des Schraubenkranzes und unmittelbar danach ein Teil des verstärkten Blechbodens sowie die drei übrigen Rohrstreben. Der solidarisch mit dem Hauptgetriebe verbundene Hauptrotor kippte dabei nach hinten, kollidierte mit dem Heckausleger, geriet in den Heckrotorkreis und zerschnitt ein Heckrotorblatt.

gespreizte Gabel des Knotenpunkts D8 mit sichtbarer Ausweitung des Durchgangsloches (unten)
