Schlussbericht der Eidgenössischen Flugunfall-Untersuchungskommission

über den Unfall

des Gasballons K-1000/3-Stu, HB-BQY
vom 26. Mai 1990
in Langnau i.E./BE

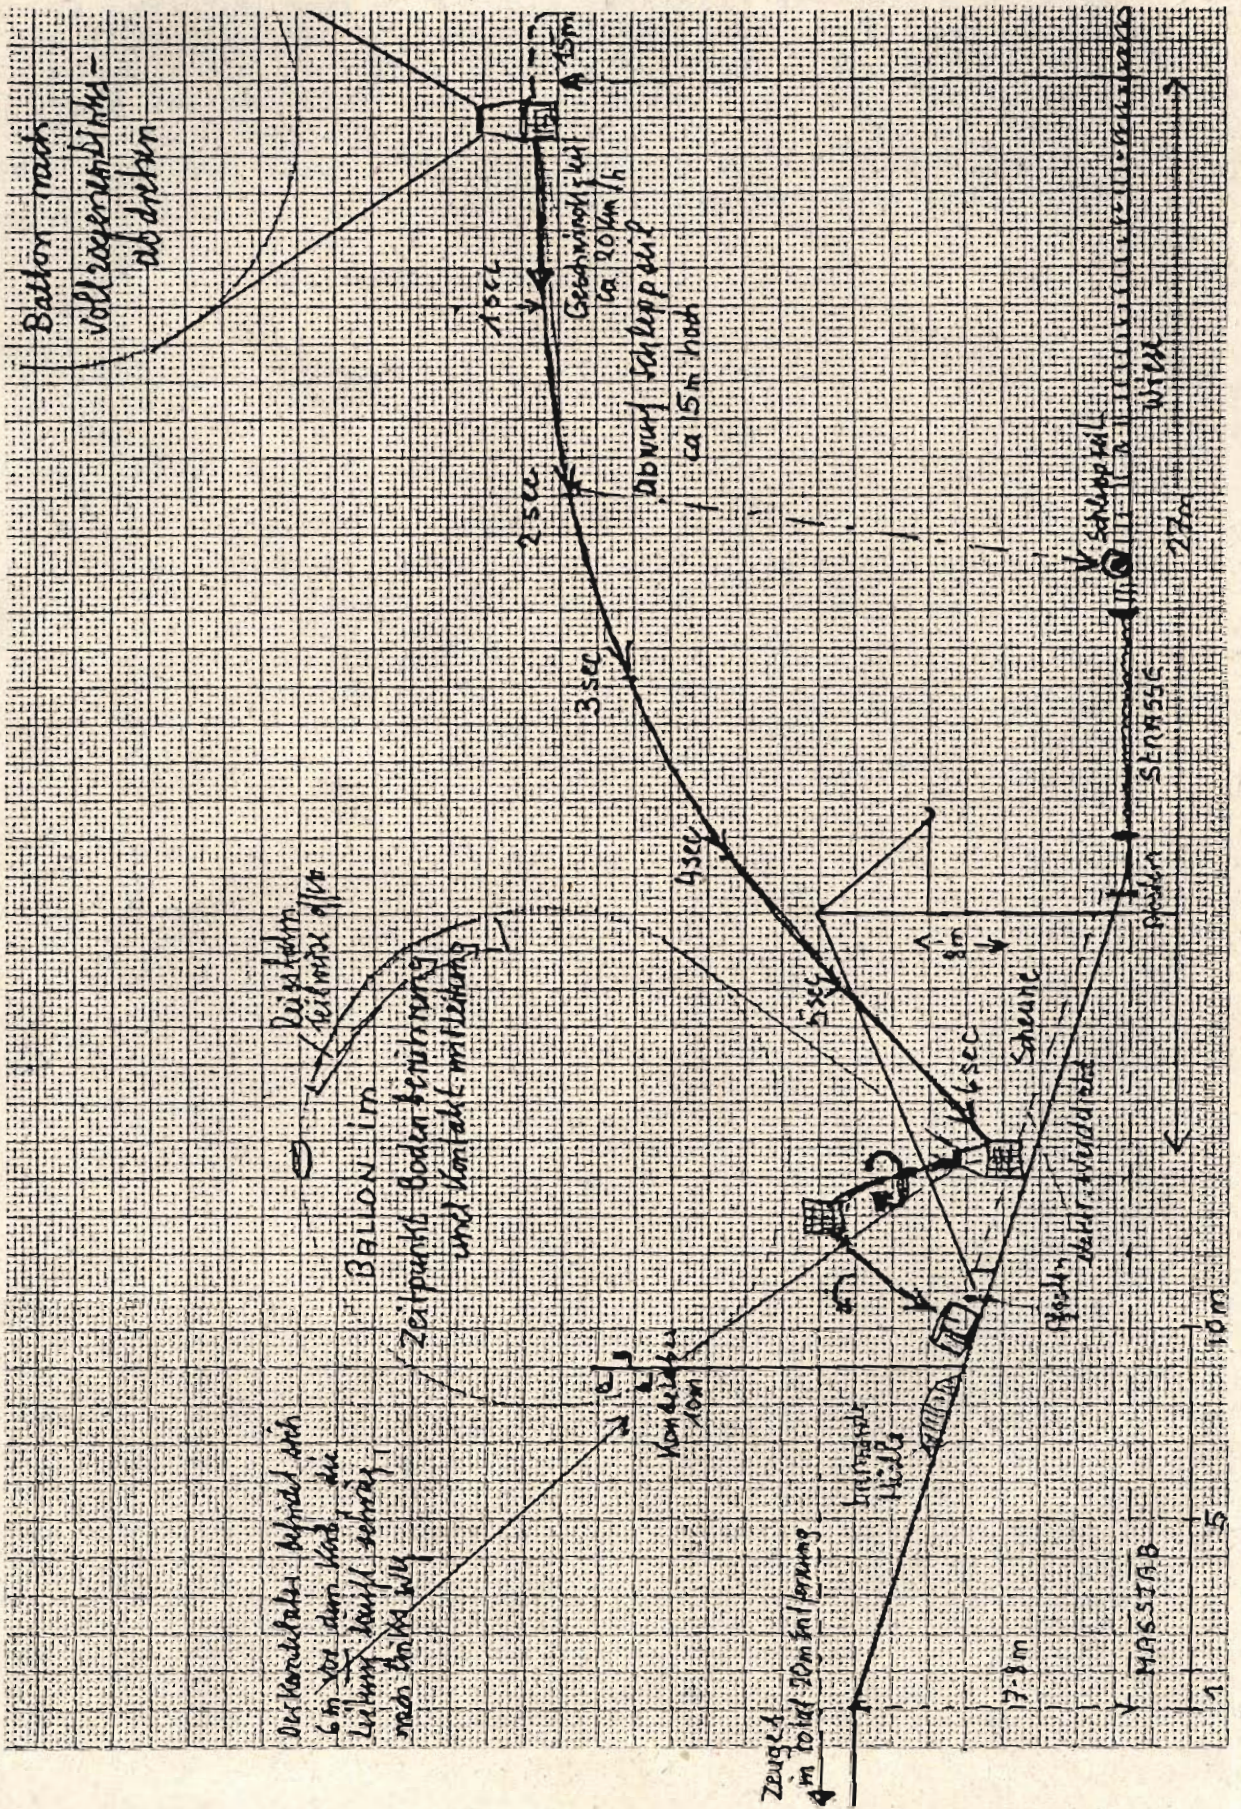
Seitenriss der letzten Phase des Fahrtweges:

Der Fahrtweg des Ballons nach dem Eintritt in die am meisten östlich gelegene Wiese des Eyschachens bis zum Abdrehen des Ballons nach links, und der Fahrtweg nach dem Abbiegen nach links bis zur Landung mit anschließender Kollision mit der Hochspannungsleitung mit Brand konnte aufgrund der Zeugenaussagen, der Lage des Schleppseils und der unbeschädigten Hindernisse ziemlich genau rekonstruiert werden:

Laut Zeugenaussagen trat der Ballon in zwei- bis dreifacher Haushöhe eines zweistöckigen Giebelhauses, also in ca. 30 m Höhe in die Wiese des Eyschachens ein. Er sank bis zum Zeitpunkt des Abdrehens bis auf eine Höhe von ca. 15 m ab und hatte dabei stabile Fahrt mit ca. 1 m/s Fallen und einer Horizontalgeschwindigkeit von 10 - 15 km/h und einer Fahrtrichtung parallel zum Eygässli. Das Abdrehen nach links erfolgte beim Erreichen der senkrechten Linie zur Scheune in ca. 15 m Höhe über Grund. Nach dem Abdrehen des Ballons im böigen Wind von NO mit ca. 20 - 25 km/h Geschwindigkeit bis zum ersten Bodenkontakt verstrichen nur 6 - 7 Sekunden. Nach 2 Sekunden Reaktionszeit erfolgte der Entschluss zur sofortigen Reissbahnlandung, da die Fahrt direkt auf eine elektrische Leitung zusteuerte. Der vororientierte Ballonmeister gab das Schleppseil ab und klinkte die Reissbahn aus und der Copilot begann zu reissen, was erfahrungsgemäss ca. 10 Sekunden dauert. Nach vier Sekunden Reissdauer erhielt der Korb Bodenkontakt, er verharrte einen Moment während die Ballonhülle im Wind weiter gegen die Drähte getrieben wurde, diese berührte und die Entzündung fand statt. Das Gas entzündete sich, der Verpuffungsdruck füllte die Hülle voll aus und dadurch juckte der Korb um ca. 6 m auf. Alle Zeugen sahen den Korb einen Augenblick über dem Dach der Scheune auftauchen. Er fiel dann ca. 3 - 4 m in Fahrtrichtung hügelaufrwärts hinab, was noch eine Fallhöhe von ca. 5 m ergab. Während des Aufjuckens vollzog der Korb eine halbe Drehung und zwar gemäss der Lage der Netzreste im Uhrzeigersinn. Beim Hinunter-

fallen neigte er sich gleichzeitig noch auf die Schleppseilseite und schlug mit der gepolsterten oberen Korbrandkante der hinteren pilotenseitigen Ecke hart auf. Der in dieser Ecke stehende Passagier wurde dem Aufprall voll und ungeschützt ausgesetzt und tödlich verletzt. Die anderen Passagiere erlitten den Aufschlag mehr oder weniger gedämpft und trugen Rücken- und Beinverletzungen davon. Ein Passagier erlitt eine Hirnerschütterung durch den Aufschlag des Kopfes am Boden oder Korbrand.

Der Fahrtverlauf konnte neben den Zeugenaussagen aufgrund der folgenden Befunde im Unfallabschnitt rekonstruiert werden:

- Das 50 m lange Schlepptau war noch zu 26 m aufgerollt am Boden und der Aufprallort im Gras neben dem Strässchen genau feststellbar. Bis zum abgestürzten Korb sind es 20 m Distanz. Durch das Aufjucken des Korbes um 6 m hat sich des Schlepptau noch etwas mehr abgerollt, sodass eine Annahme der Fahrhöhe von ca. 15 m über Grund im Zeitpunkt des Abwurfes des Schleppseils der Realität sicher sehr nahe kommt.

- Die am Boden abgelegte und nicht verschobene Strecke des Schlepptaus zeigte die Fahrtrichtung zwischen der Dachkante der Scheune rechts, die unbeschädigt war, und dem elektrischen Weiddraht links, der ebenfalls unbeschädigt war.

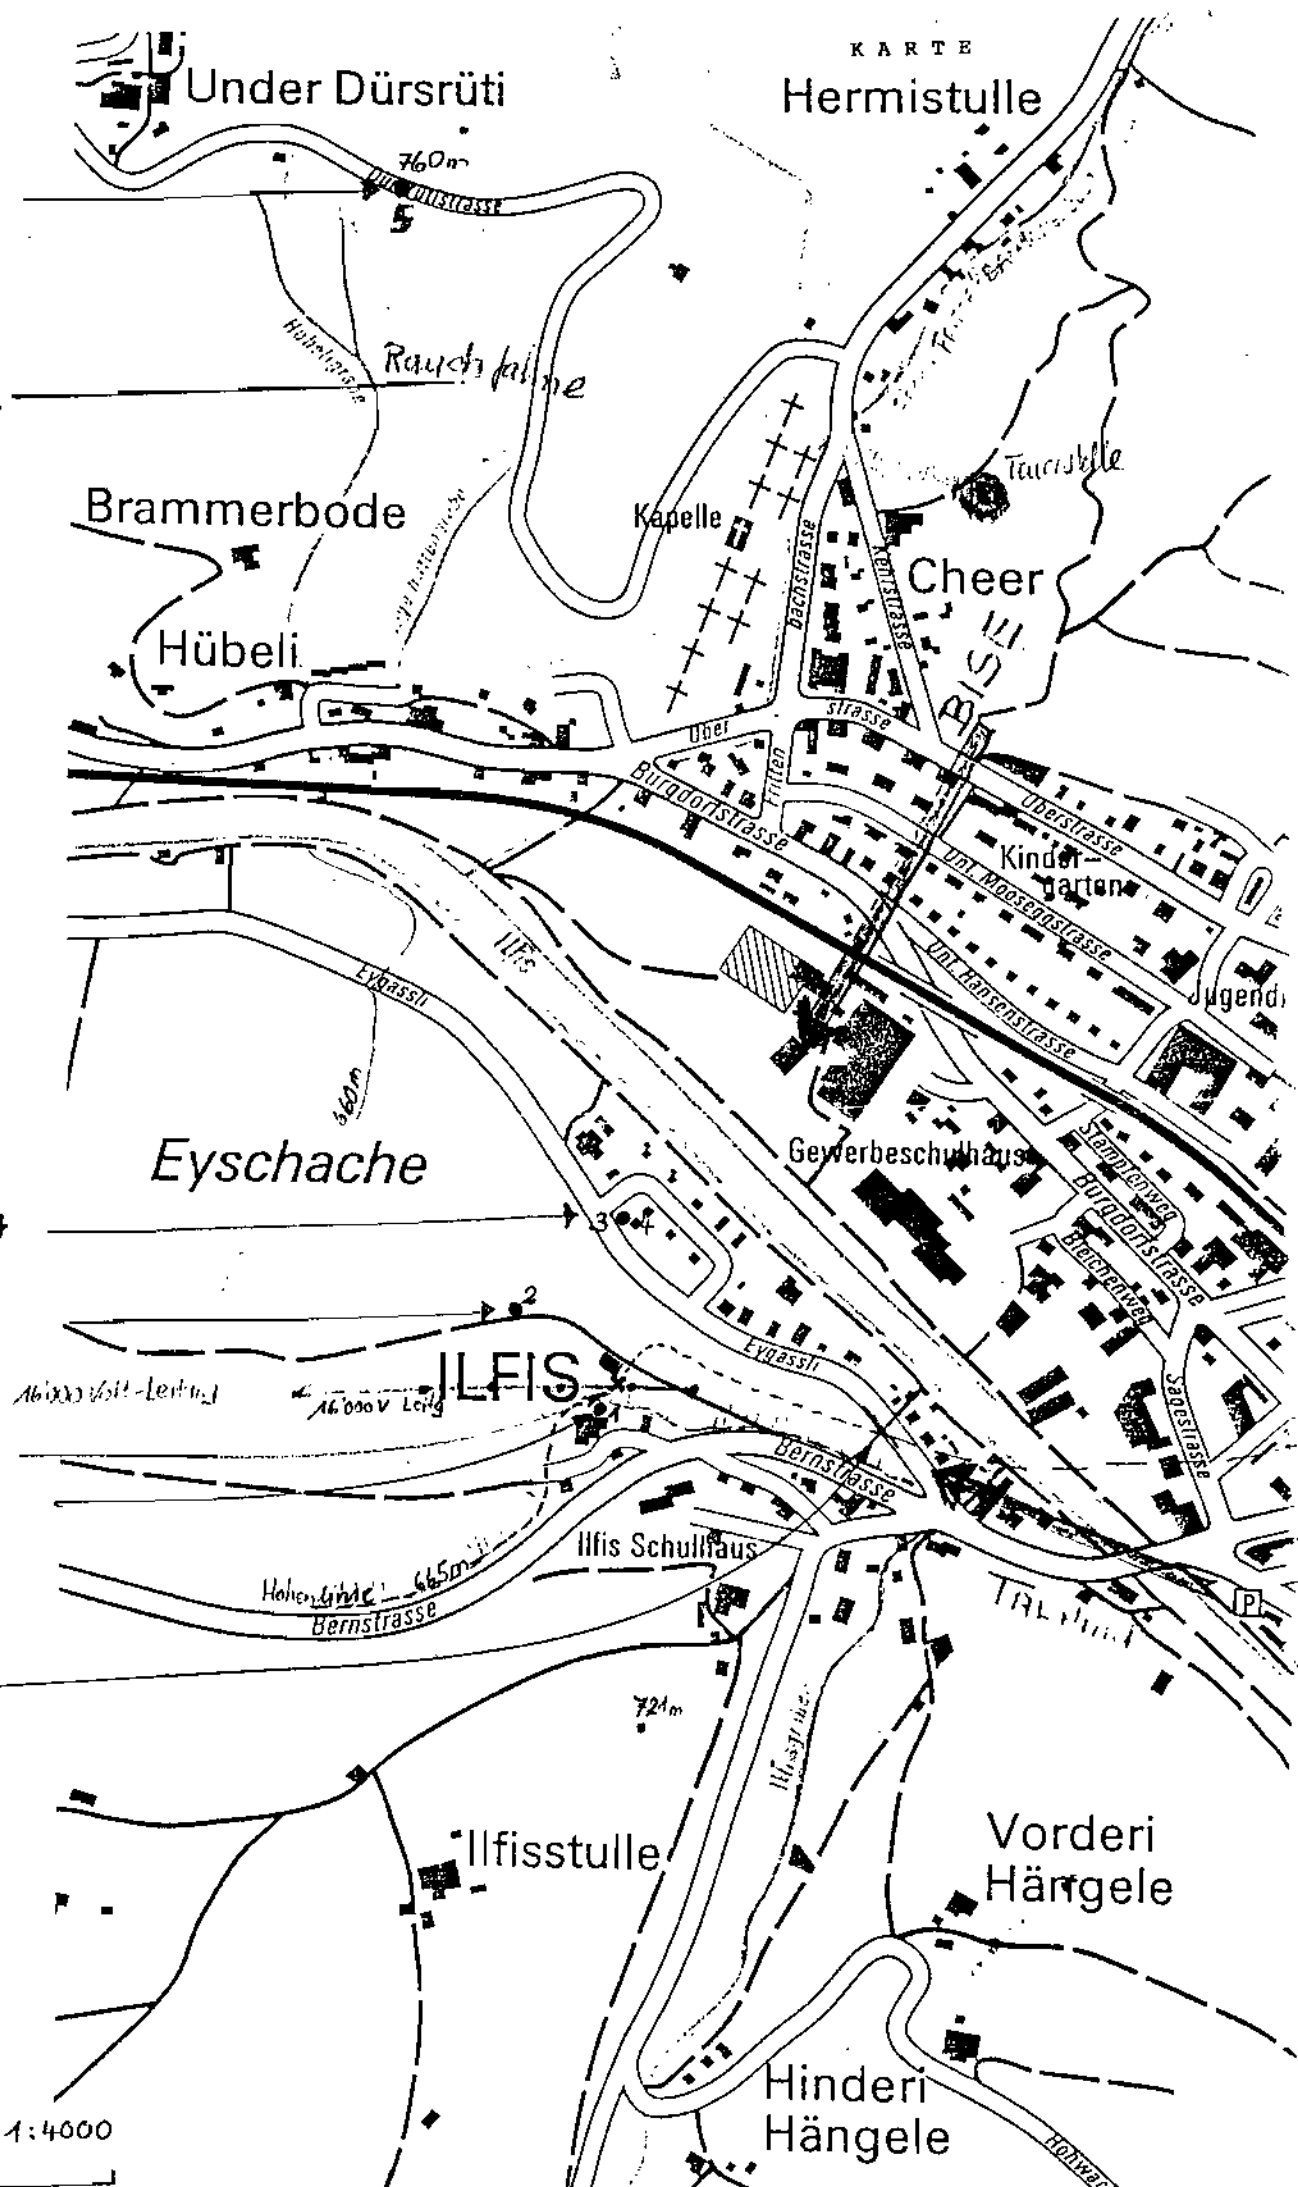
MASSTAB 1:4000

Beim Eintreffen des Untersuchungsleiters um 1700 Uhr auf dem Unfallort war auf der gegenüberliegenden Talseite bei der Einmündung des Frittenbachtals in das Haupttal ein Feuer mit Rauch festzustellen, dessen Rauchfahne in Talrichtung zog und nicht von der Bise, welche aus diesem Seitental noch deutlich und stark wehte, abgelenkt wurde. Die den Ballon ablenkenden Winde kamen deshalb offensichtlich aus der Höhe in die Ebene des Eyschachens und konnten von der Besatzung auch mittels Rauchfahnen nicht beobachtet werden.

Der Betonkandelaber, an welchem die Stromleitung aus dem Boden hochgezogen wird und der 50 m von der Unfallstelle entfernt liegt, ist vor dem Hintergrund von Wiese, Bäumen und Gebäuden nur sehr schwer auszumachen. Für die Besatzung des Korbes ergab sich eine sehr ähnliche Situation und sie hat deshalb die aus dem Boden auftauchende Leitung erst spät ausgemacht, nämlich erst in der Phase des Abdrehens des Ballons nach links. Daraufhin wurde der Entschluss zur sofortigen Reissbahnlandung gefasst.

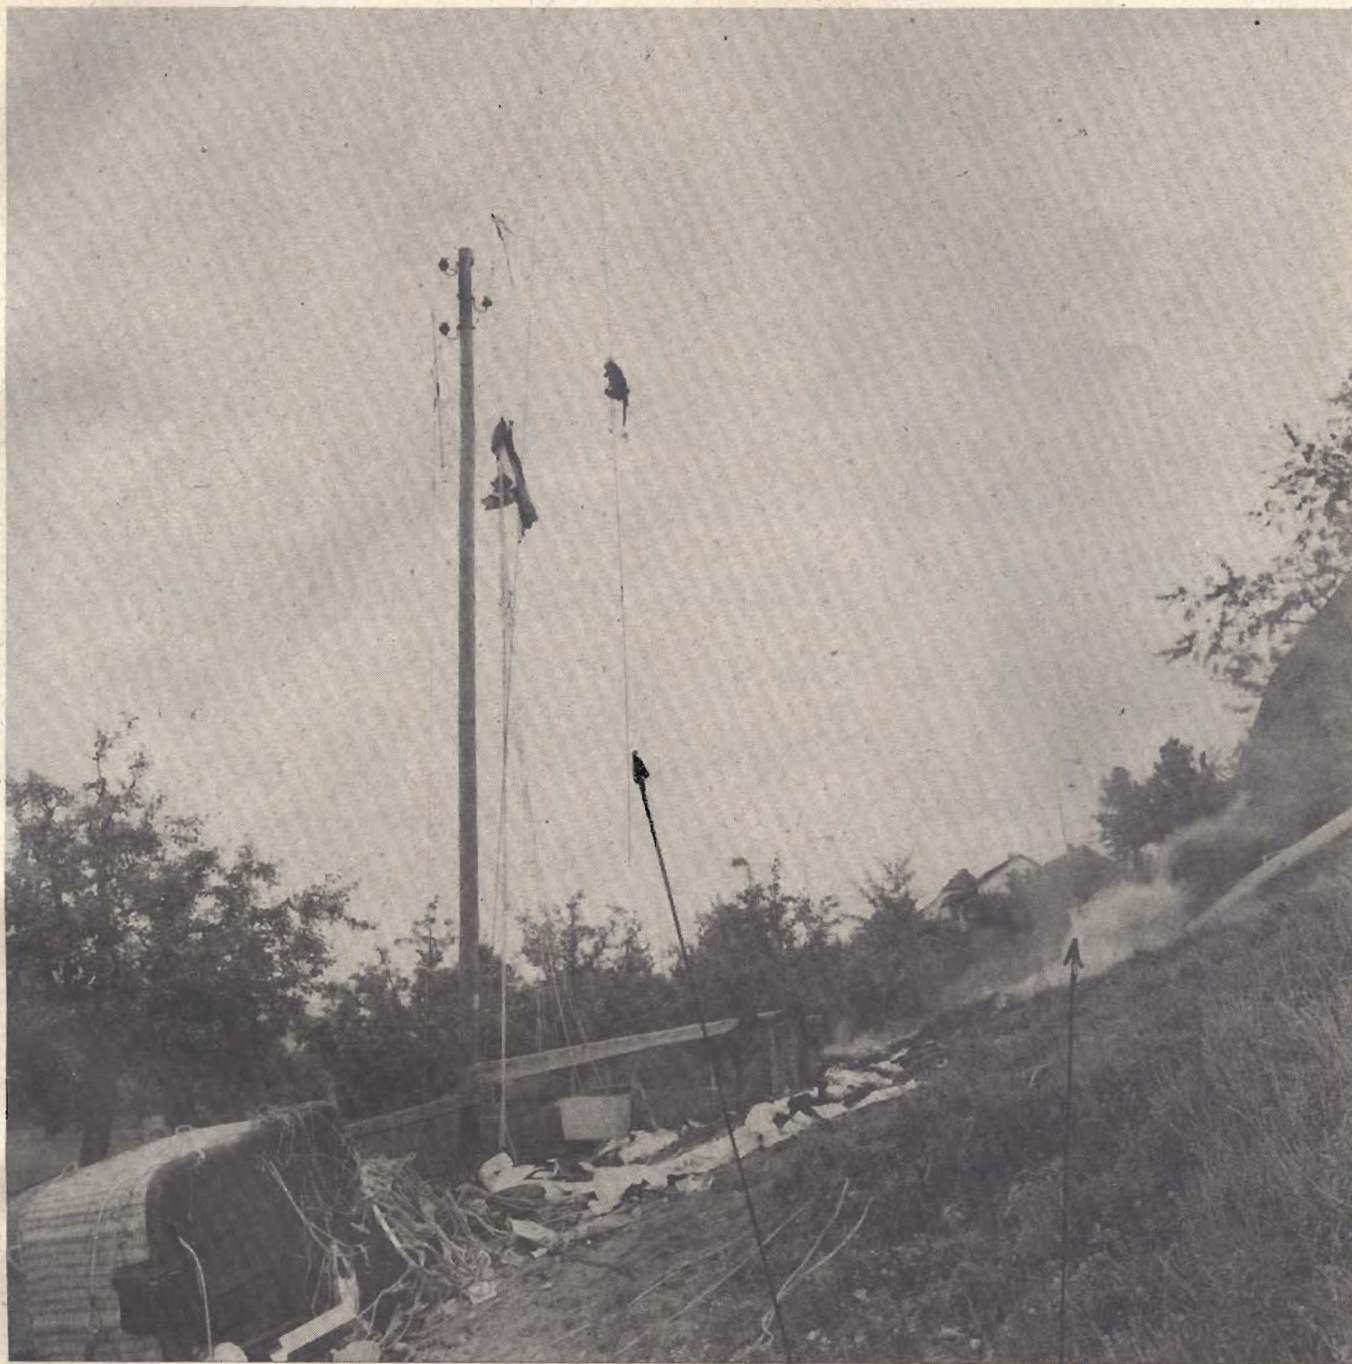
- Die eigenartige Drehung des Korbes um 180° im Uhrzeigersinn konnte durch die Lage der ungeschmolzenen Netz- und Auslaufleinenreste ebenfalls festgestellt werden. Der noch ungeschmolzene Netzteil und die dazugehörige Auslaufleine, welche noch über den Drähten liegen blieb, endete am Ringteil oberhalb der Pilotenseite links. Die Netzteile und Auslaufleinen neben dem Korb gehörten zum Korbringteil oberhalb der Pilotenseite und der Träufeltasche.

haben die pilotenseitigen Netzteile sich über die Stromleitung legen können und diese Seite des Korbes im Fall gebremst. Dieser Vorgang wurde daraus ersichtlich, dass die einzige Auslaufleine, welche über den Drähten hängen bleiben konnte, diejenige über dem Pilotenstandort im Korb rechts war.

1) Ventilleine hängt unverbrannt über den Drähten

2) Wind senkrecht den Hang hinauf, zügig, ca. 20 - 25 km/h
